Expediente: 27/2019

AP-63-19 a AP-64-19
AP-63-19
CAF

"ÚNICO.- Autorizar el apeo de un ejemplar de *Jacaranda mimosifolia* con id nº 384, situado en la Avenida Ramón y Cajal (AP-63-2019). **LESIONES GRAVES:** Inclinado 20° NE. Fisura de 30 cm. en la cruz principal entre los dos brazos codominantes atravesando toda la sección perimetral de Norte a Sur. Numerosos impactos, a una altura de entre 2 y 3 m., que han provocado una zona de madera expuesta, con la albura dañada, por reiterados golpes de vehículos. **ESTADO GENERAL:** Estructura alterada por las podas de refaldado, apantallado y aclarado de copa. Vitalidad media, con suplentes vigorosos. **OBSERVACIONES:** Interferencias a la circulación de vehículos en el carril más próximo al acerado, que han ocasionado sucesivos choques y roces al nivel del tronco, cruz principal y base de los cimales".

ISA Formulario de Evaluación Básica de Riesgo de Arbolado

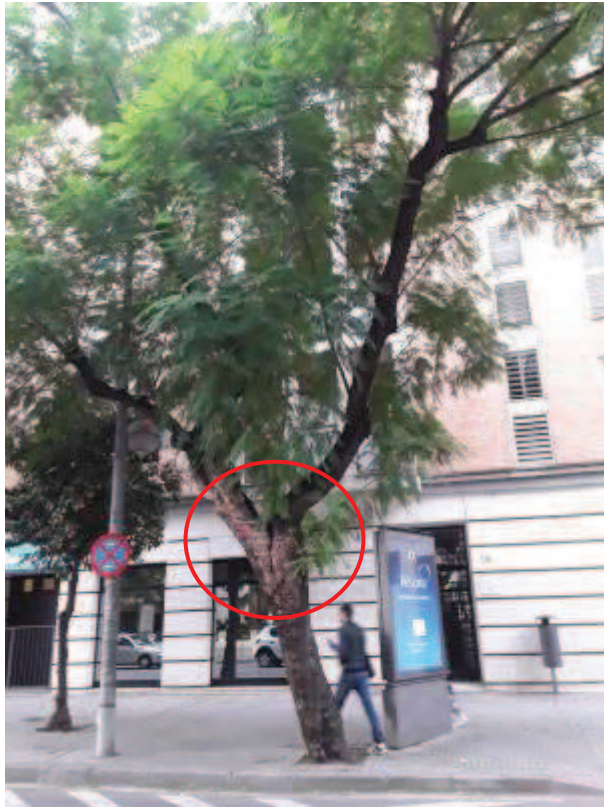
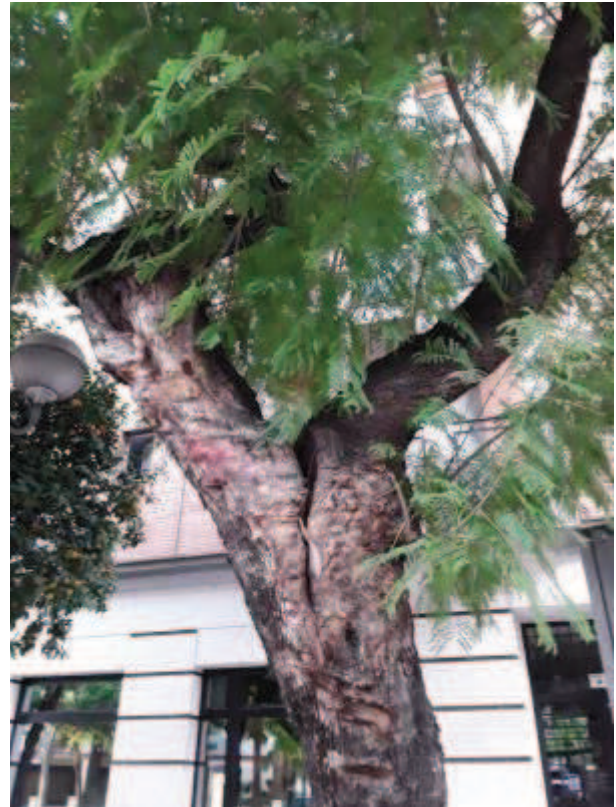
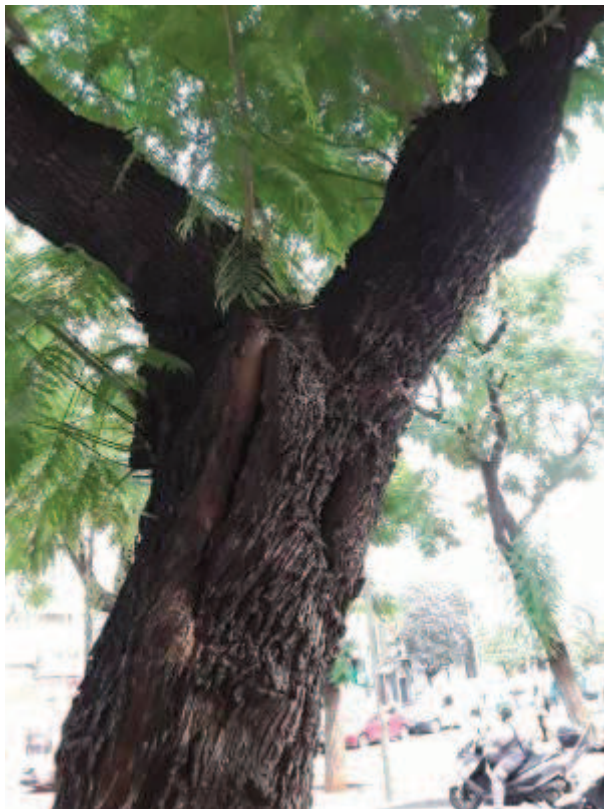
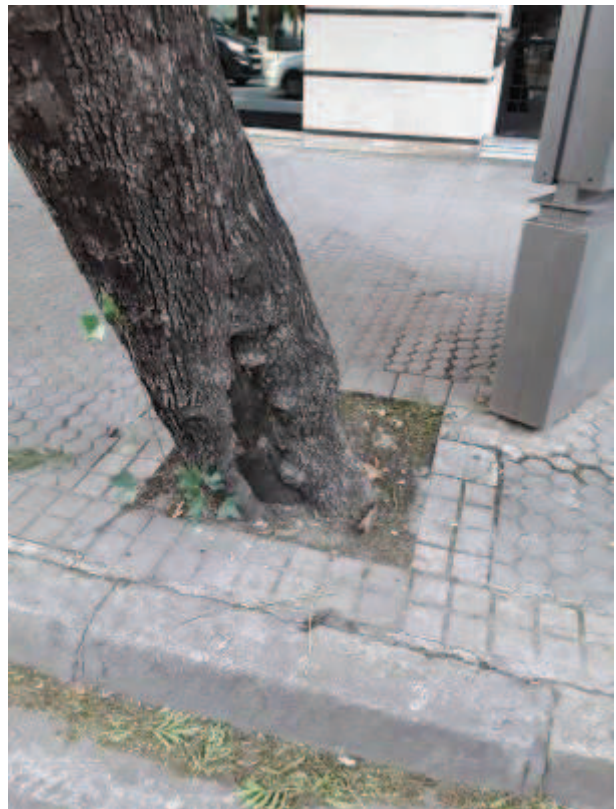
Copa desequilibrada LCR 61 % (Porcentaje copa viva) Grietas Fisura en la cruz principal entre ejes codominantes Daños por rayos
 Ramas/ramillas muertas: % sobre total Diámetro máximo _____ cm Codominancia Dos ejes principales Corteza incluida
 Ramas rotas/colgantes: Número _____ Diámetro máximo _____ cm Uniones débiles Brotes adventicios (suplentes) Cavidades/nidos No % Perímetro _____
 Ramas con gran palanca: Fallos previos de ramas No Ramas similares presentes
Historial de Poda: Corteza muerta/pérdida Chancro/agallas/nudos Albura dañada/descompuesta
 Limpieza Aclareo Refaldado Cuerpos fructíferos Duramen descompuesto No _____
 Reducción Desmoche Cola de León Crecimiento de respuesta Abundante brotación inducida por las podas de aclareo y apantallado
 Cortes a ras Otros Apantallado
 Principal (es) preocupación (es): Fisura de 30cm de longitud que atraviesa toda la sección perimetral en la cruz principal, abierta entre los cimales. Heridas reiterativas, ocasionadas por el tráfico, que afectan a la cruz y a la base de los cimales. Otras lesiones de poda sin cicatrizar con deterioro incipiente de la madera expuesta.

Cargas sobre el defecto: No aplica Menor Moderada Significativa Copa cargada por la presencia de abundantes suplentes vigorosos
Probabilidad de fallos: Improbable Posible Probable Inminente Fractura desde la cruz principal (fisura entre ejes principales)
