AP-136-19
CAF

"ÚNICO.- Autorizar el apeo de un ejemplar de Melia (Melia azedarach) con id nº 15.730, situado en el Paseo del Canal de Los Presos (AP-136-2019). LESIONES GRAVES: Rotura del tronco por pérdida de toda la madera en la cara de tensión, agravada por una gran inclinación. ESTADO GENERAL: Desvitalizado. OBSERVACIONES: Melia de unos 20 años de edad con una fuerte inclinación (45º) parcialmente corregida en copa, desvitalizada. Importante herida a lo largo de todo el tronco en la cara de tensión, producida a partir del desgaje de una primaria y/o como consecuencia de asolanamiento. Pudrición activa de la madera con síntomas claros de degradación y por lo tanto pérdida de resistencia a los esfuerzos. Sucesivos labios de cicatrización malogrados; el último que mantiene con vida al árbol tiene unos 2 cm de grosor y ocupa un 60% de la sección. El fallo del tronco pues, solo depende de que el nivel de degradación de la madera alcance un nivel crítico. Tras la evaluación visual y determinación posterior del nivel de riesgo basada en las Fichas ISA, el posible fallo por rotura de tronco por encima suelo, se clasifica como de RIESGO ALTO para peatones en la actualidad. Se recomiend

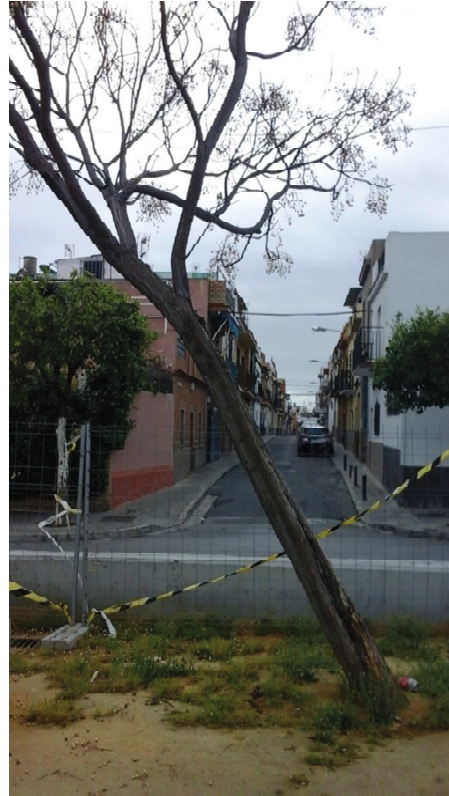
Melia de unos 20 años de edad con una fuerte inclinación (45°) parcialmente corregida en copa, desvitalizada. Importante herida a lo largo de todo el tronco en la cara de tensión, producida a partir del desgaje de una primaria y/o como consecuencia de asolanamiento. Pudrición activa de la madera con síntomas claros de degradación y por lo tanto pérdida de resistencia a los esfuerzos. Sucesivos labios de cicatrización malogrados; el último que mantiene con vida al árbol tiene unos 2 cm de grosor y ocupa un 60% de la sección. El fallo del tronco pues, solo depende de que el nivel de degradación de la madera alcance un nivel crítico.

Vista general del árbol, inclinación
cercana a los 45^a.

Se recomienda el apeo y retirada de restos.

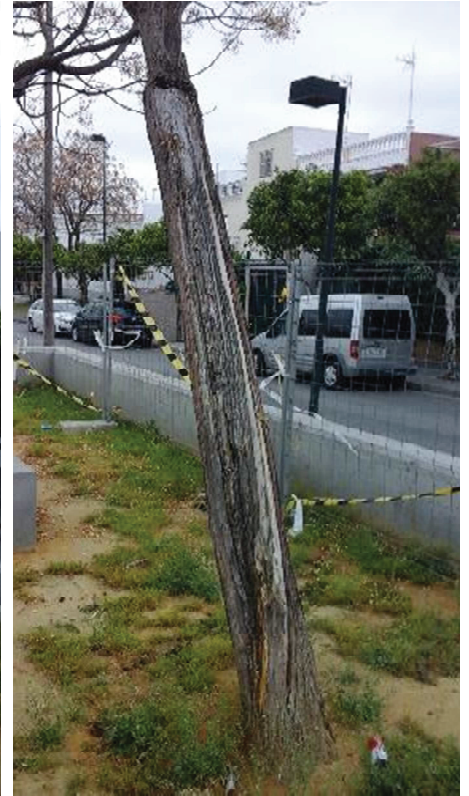
Tras la evaluación visual y determinación posterior del nivel de riesgo basada en las Fichas ISA, el posible fallo por rotura de tronco por encima suelo, se clasifica como de RIESGO ALTO para peatones en la actualidad.

Detalle herida con madera vista y pudrición
activa a lo largo de todo el tronco.

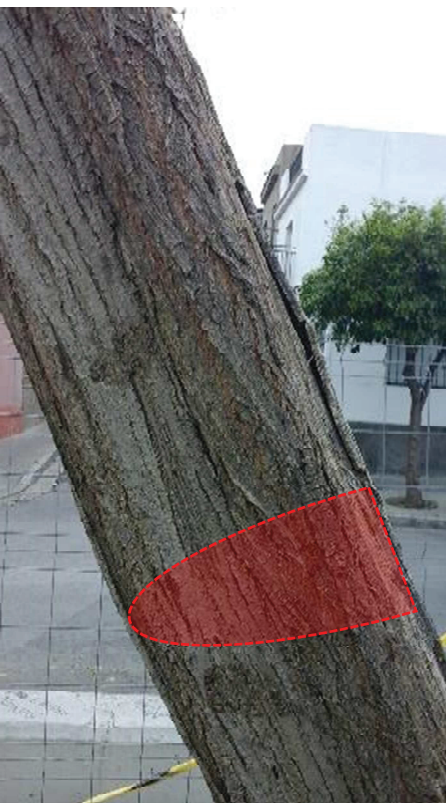
Detalle sección tronco con pérdida
de segmento circular.

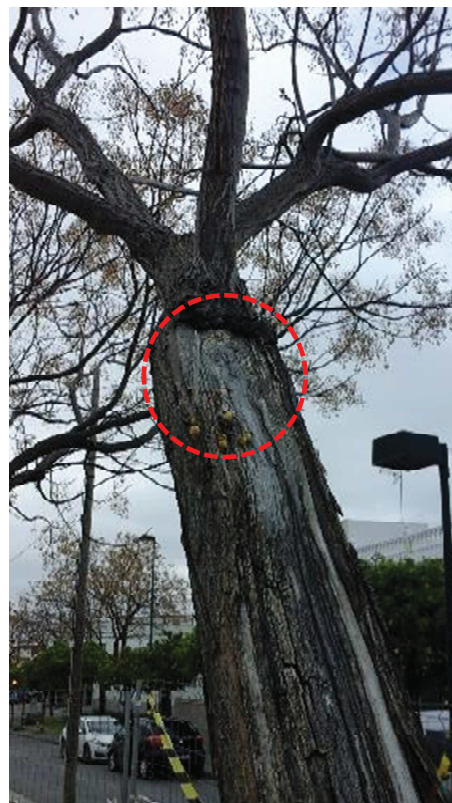
Detalle inicio herida.

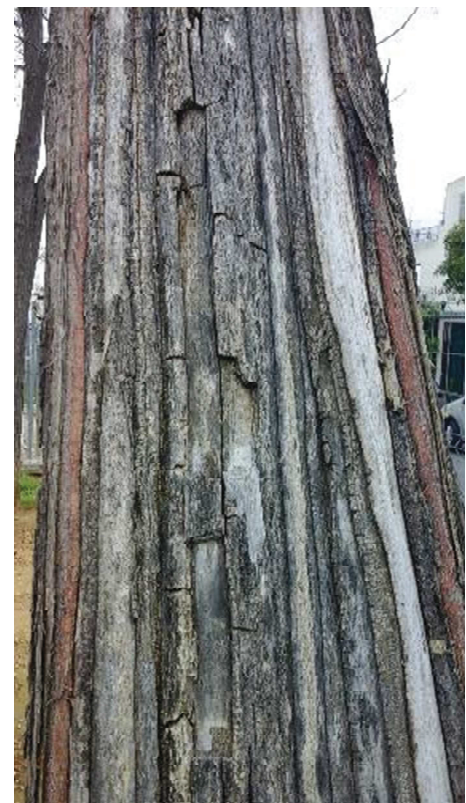
Detalle herida con los sucesivos y malogrados
labios de cicatrización. Fendas.
