Expediente: 45/2020

SOLICITUD DE APEO DE ARBOLADO VIARIO (AP-73-20) PARTE 2ª

1. **FECHA:** 17 de febrero 2020
2. **SITUACIÓN:** Plaza de San Lorenzo.
3. **Distrito:** Casco Antiguo
4. **ESPECIE:** *Platanus x hispanica*.
5. **P.C. (c.m):** 220

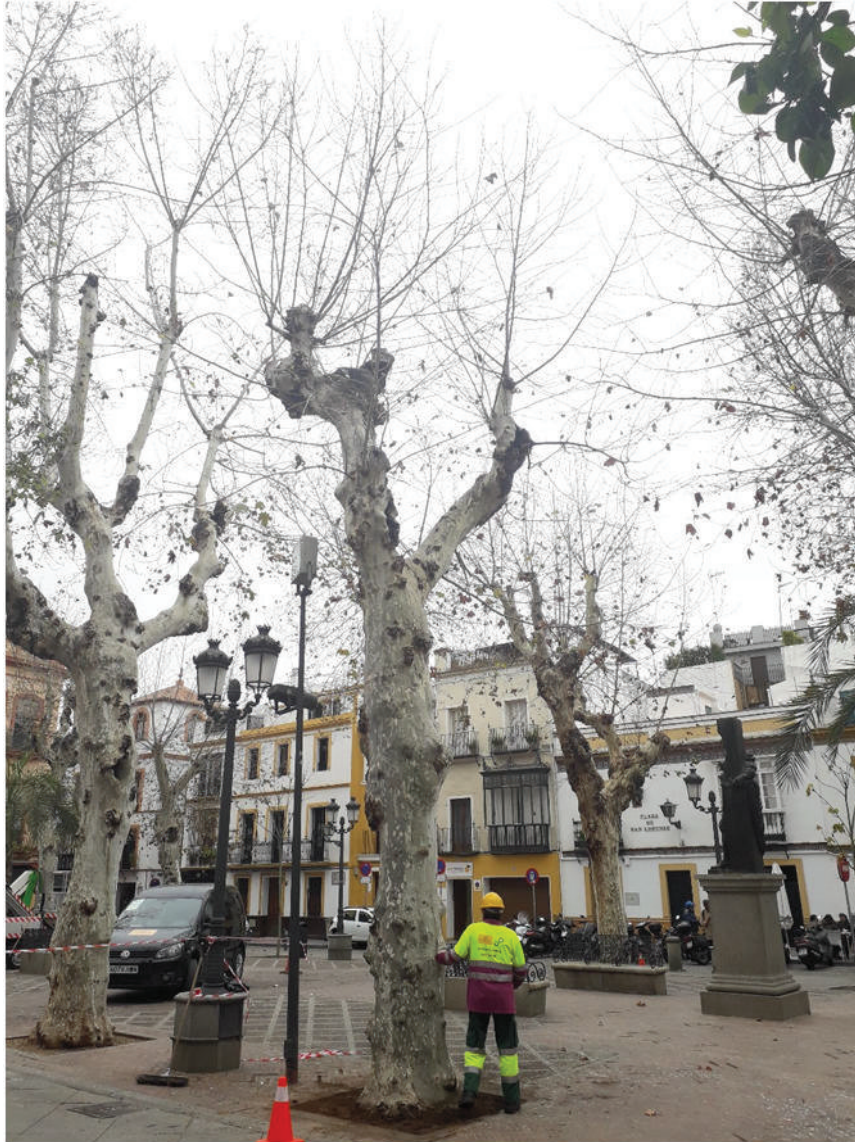
Ilustración 1. Vista general

6. **ALTURA (m):** 8
7. **ALCORQUE (m):** 1 x 1
8. **LATITUD DE ACERADO(m):** -
9. **LESIONES GRAVES:**
 - Pérdida prácticamente total de anclaje.
 - Síntomas visuales de afección fúngica en zona de cuello y cortes antiguos de raíces.

- Desmoches continuados en copa, con antiguos cortes de calibre excesivo.
 - Se intuye falta de vitalidad del árbol para reponer sistema radicular eficiente.

- Cavidades significativas en ejes primarios y secundarios.
 - Anclajes de epicórmicos afectados probablemente por *Synanthedon codeti* y con termiteros incipientes.

10. **ESTADO GENERAL:**
 - El estado general, asociado al vigor, es bajo. Hecho que aumenta la probabilidad de fallo de las estructuras degradadas.
11. **OBSERVACIONES:**

- Se recomienda el apeo del ejemplar debido al nivel de riesgo que se le asocia y la falta de medidas para mitigarlo.
 - El balance entre los beneficios que aporta el ejemplar y el coste de su conservación es negativo.
