Expediente: 45/2020

AP-69-2020 a AP-74-2020 y AP-76-2020 a AP-81-2020
AP-77-2020
CAF

SOLICITUD DE APEO DE ARBOLADO VIARIO (AP-77-20) PARTE 2ª

1. **FECHA:** 18 de febrero 2020
2. **SITUACIÓN:** Plaza de San Lorenzo.
3. **Distrito:** Casco Antiguo
4. **ESPECIE:** *Platanus x hispanica*.
5. **P.C. (c.m):** 232

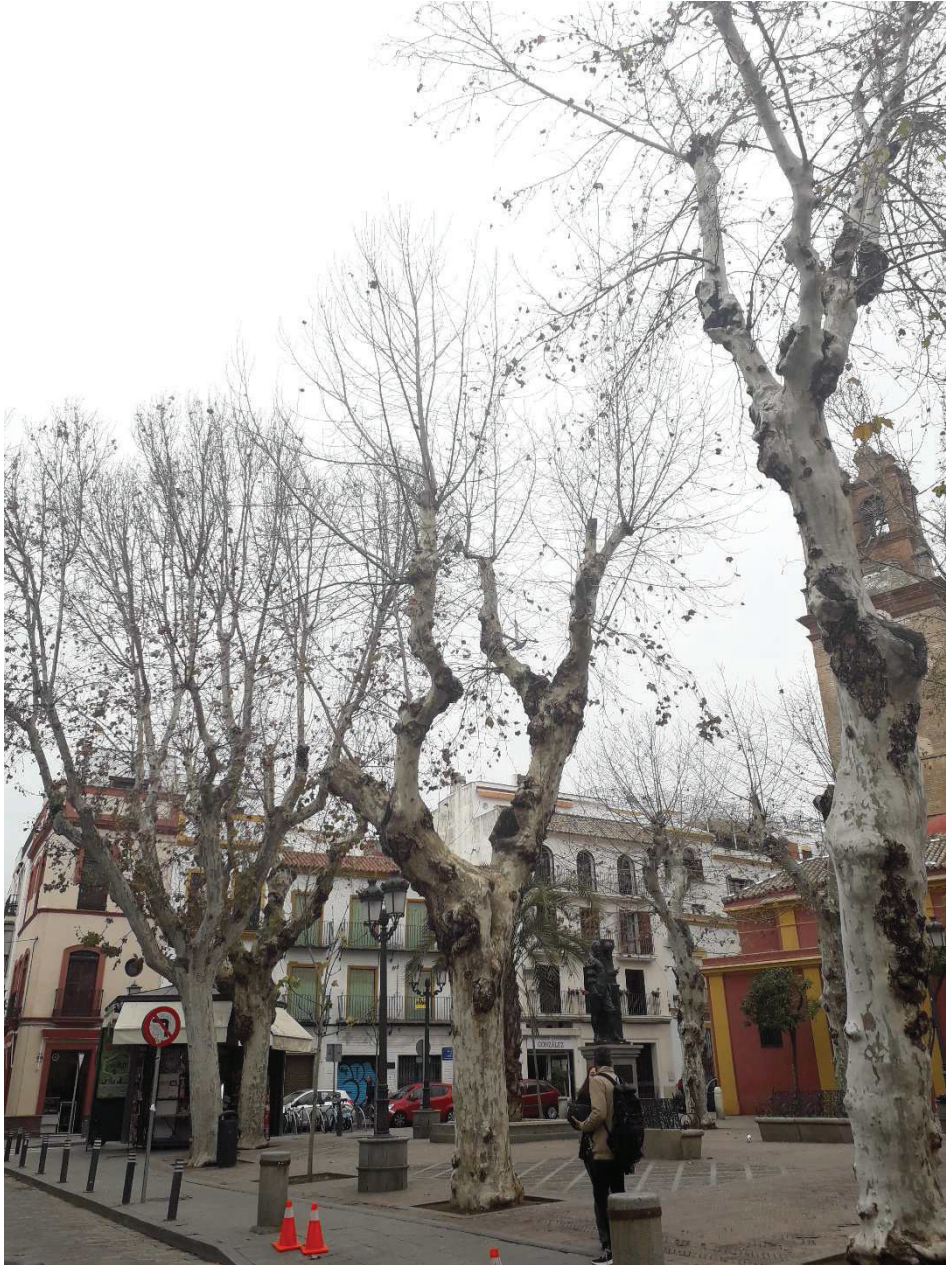
Ilustración 1. Vista general

6. **ALTURA (m):** 11
7. **ALCORQUE (m):** 1 x 1
8. **LATITUD DE ACERADO(m):** -
9. **LESIONES GRAVES:**
 - Pérdida significativa de anclaje.
 - Síntomas visuales de afección fúngica en zona de cuello y cortes antiguos de raíces.

- Desmoches continuados en copa, con antiguos cortes de calibre excesivo.
 - Se intuye falta de vitalidad del árbol para reponer sistema radicular eficiente que restituya un anclaje estable. Incapacidad de generar reservas y corregir defectos.

- Cavidades significativas en ejes primarios, secundarios y tronco.
 - Anclajes de epicórmicos afectados probablemente por *Synanthedon codeti* y con termiteros incipientes.

10. **ESTADO GENERAL:**
 - El estado general, asociado al vigor, es bajo. Hecho que aumenta la probabilidad de fallo de las estructuras degradadas.
11. **OBSERVACIONES:**

- Se ha levantado la tierra de los primeros 20-30 cm perimetrales al cuello para corroborar los daños radiculares y la evidenciar los problemas de anclaje debido a los ínfimos sistemas radiculares presentes.

- El rango de balanceo del ejemplar está por debajo de los 10º grados de oscilación, pero es claramente perceptible a simple vista. Lo que, en un árbol de estas características, no es compatible con un ejemplar en buen estado y anclaje estable.

- El conjunto de plátanos, por distintos motivos, se prevé haya llegado al fin de su vida útil como árbol viario.
- Se ha optado por la opción de hacer una renovación integral e inmediata de toda la arboleda de la plaza por motivos de gestión, debido a la necesaria sustitución de 6 ejemplares por cuestión de riesgo.
