AP-136-2020
CAF

SOLICITUD DE APEO DE ARBOLADO VIARIO (AP-136-20) PARTE 2ª

MOTIVO DEL APEO: RENOVACIÓN DE ARBOLADO

Formulario de Evaluación Básica de Riesgo de Arbolado

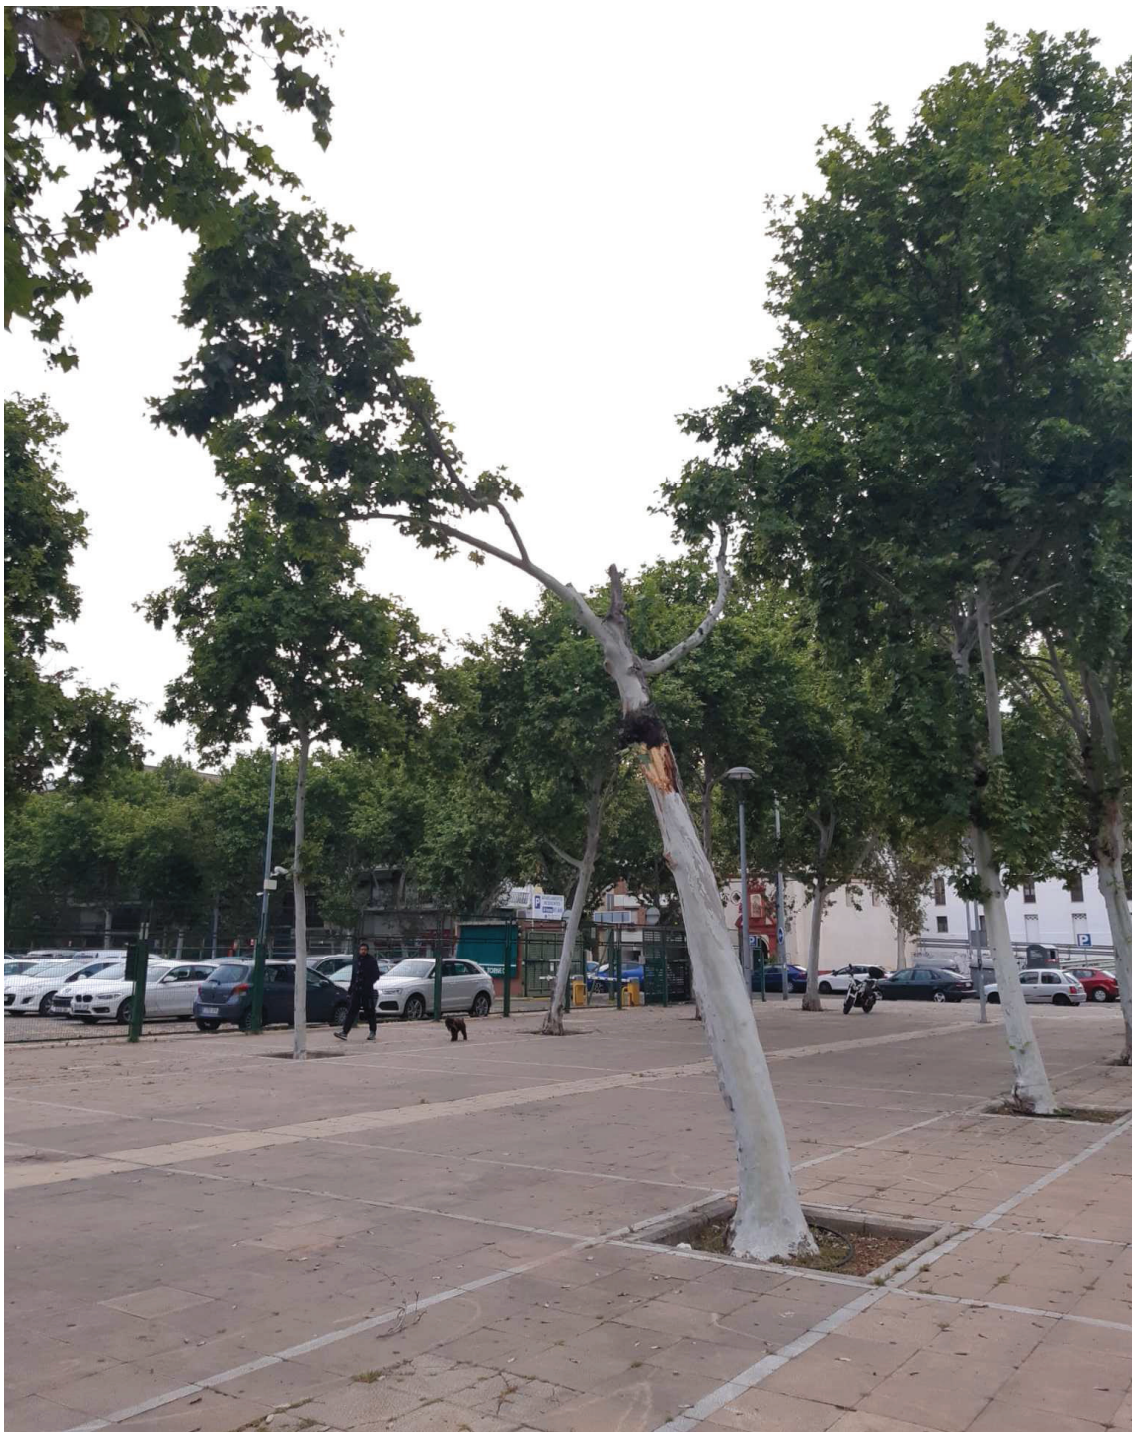
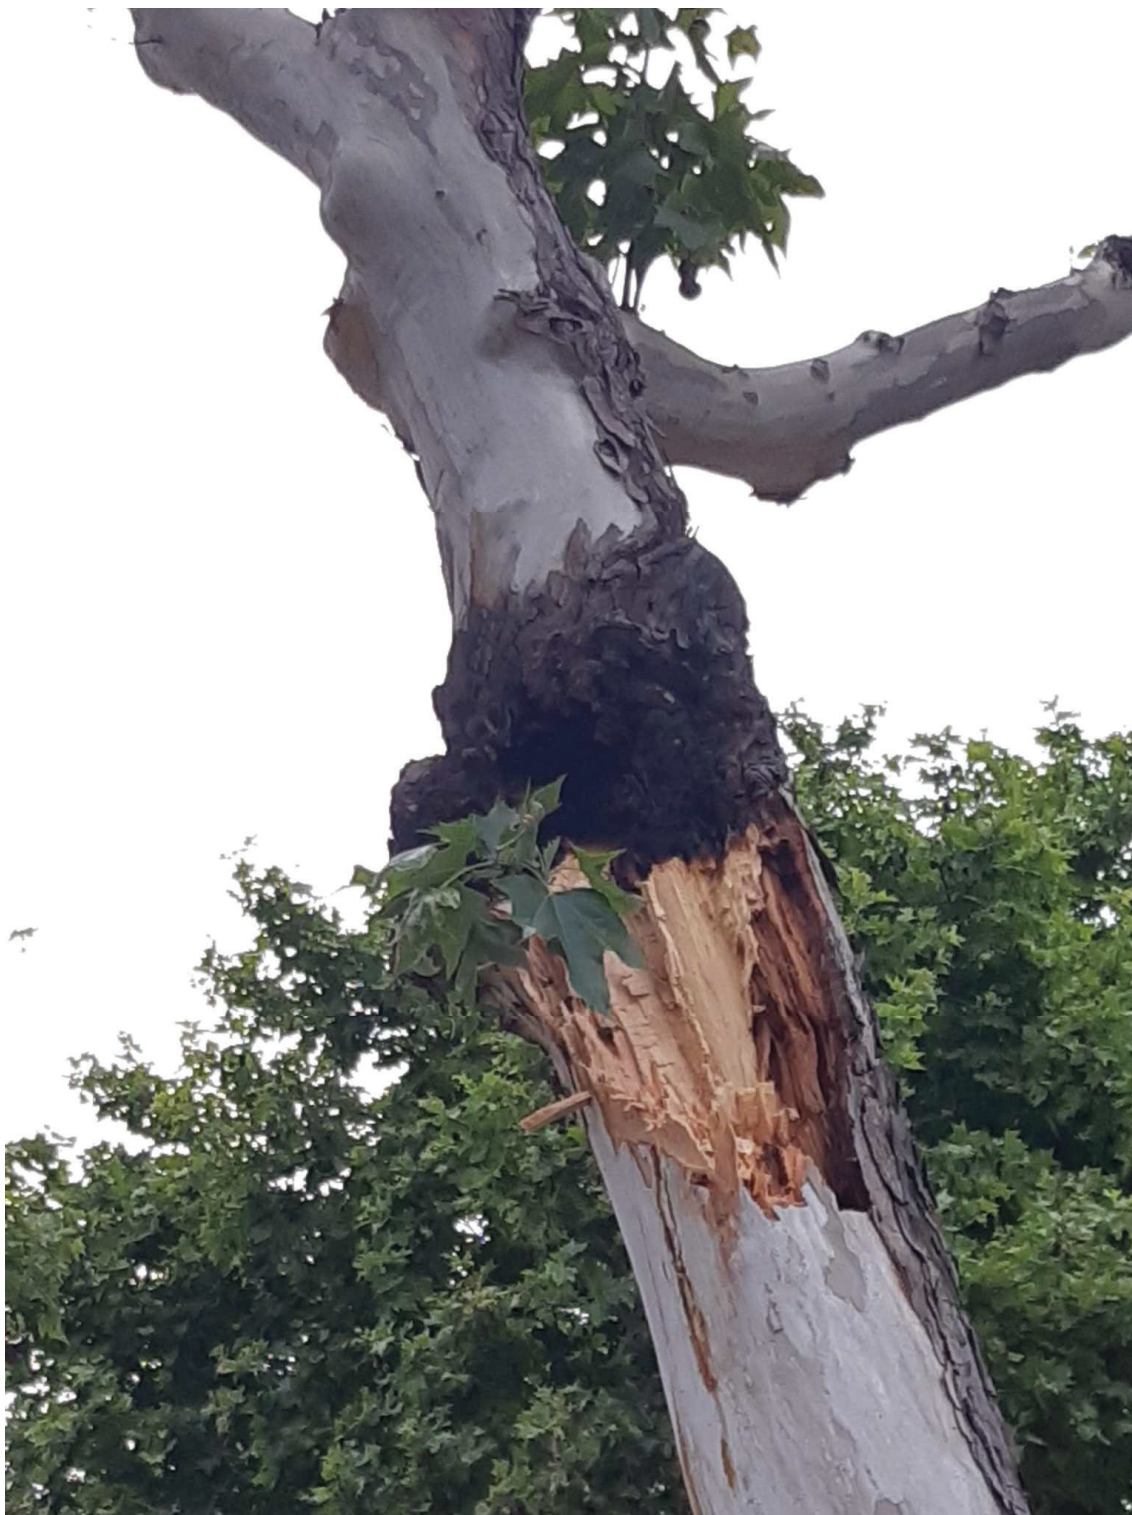
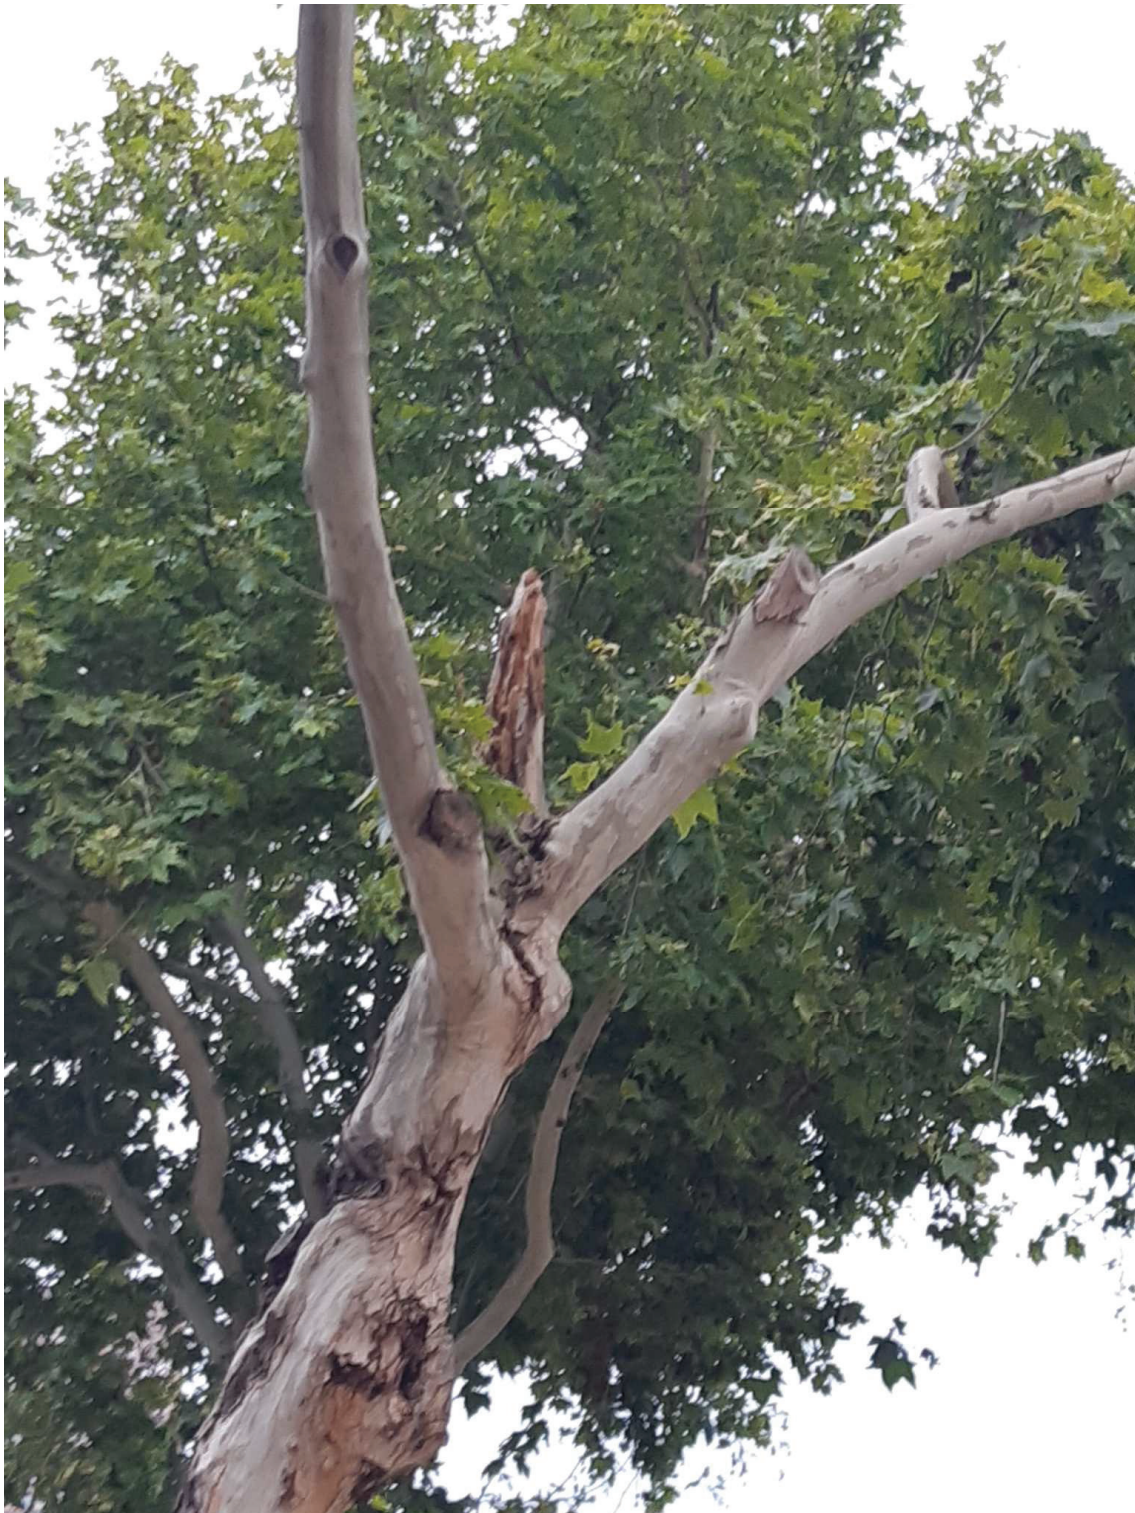
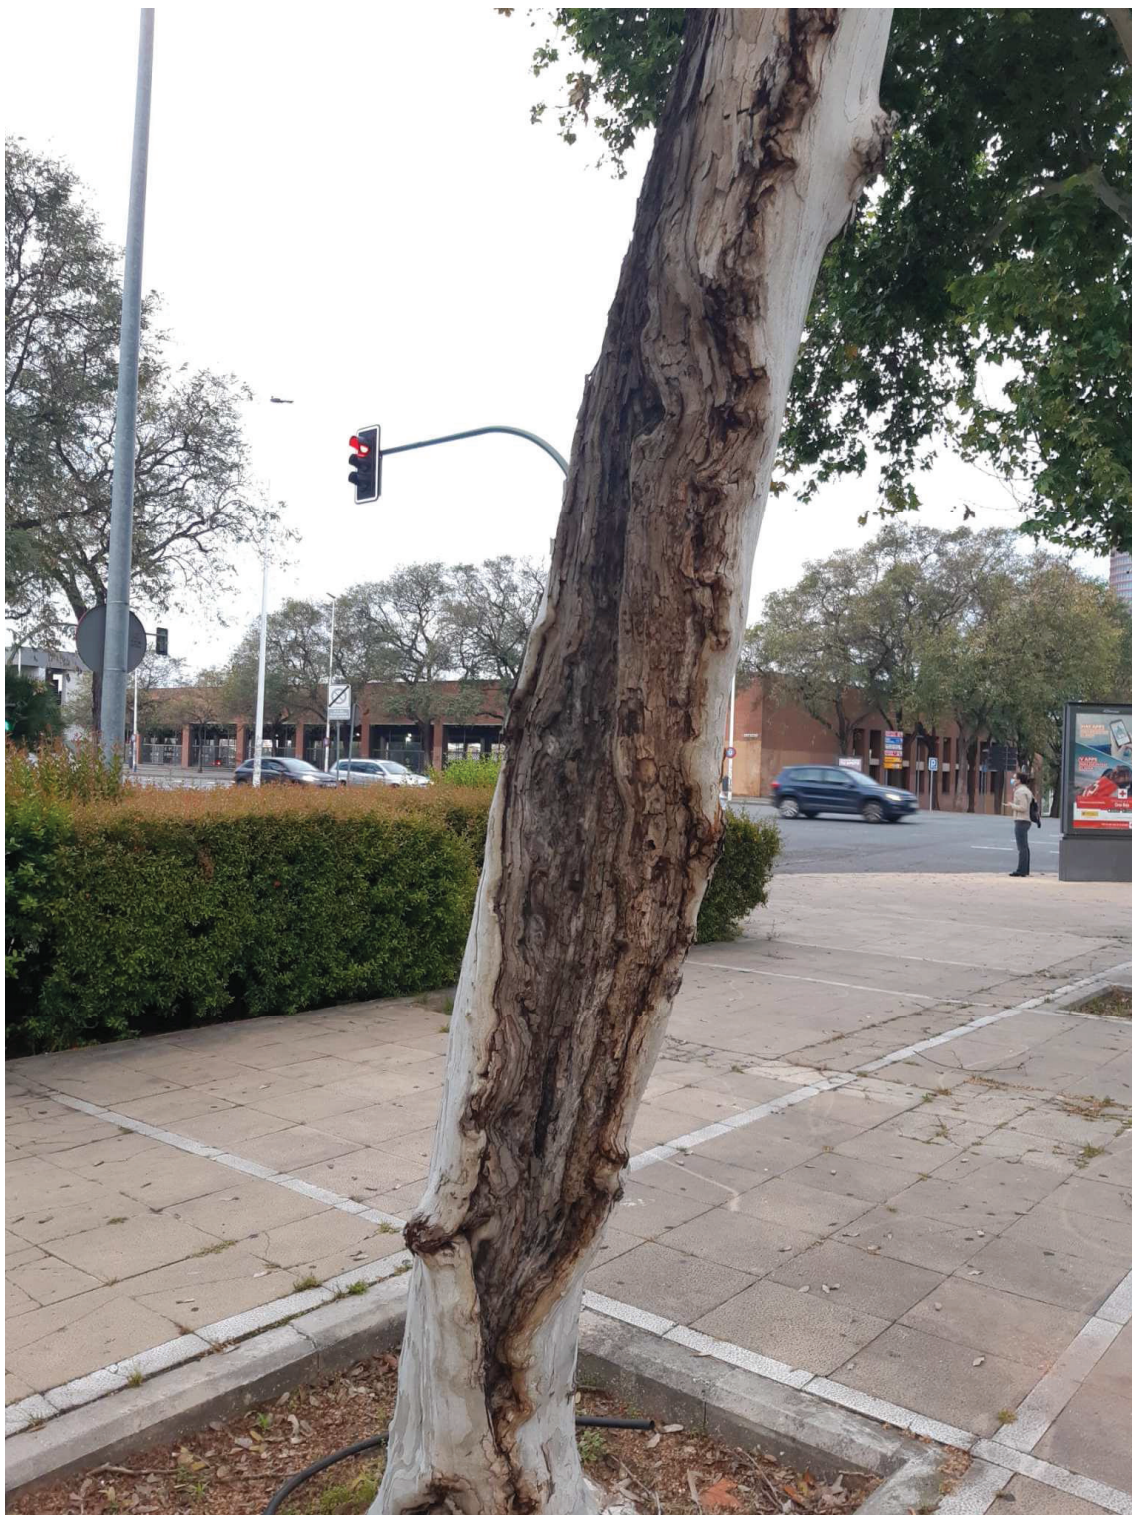
12. FOTOGRAFÍAS:

1. **FECHA:** 27 de abril de 2020
2. **SITUACIÓN:** Calle Torneo.
3. **Distrito:** Casco Antiguo.
4. **ESPECIE:** *Platanus hispanica*.
5. **P.C. (c.m):** 99
6. **ALTURA (m):** 8
7. **ALCORQUE (m):** 1 x 1.
8. **LATITUD DE ACERADO(m):** 19
9. **LESIONES GRAVES:**
 - Inclinación generalizada de aproximadamente 22° respecto a la vertical.
 - Estado de regresión irreversible.
 - Degradación intensa en tronco.
 - Inserciones de ejes que quedan, muy similares a las del eje que ha colapsado.
 - Ejes existentes significativamente lateralizados y con el peso en la zona apical de los mismos.
10. **ESTADO GENERAL:**
 - El estado general, asociado al vigor, es bajo.
11. **OBSERVACIONES:**
 - No se observan crecimientos de respuesta o de consolidación.
 - El balance entre los aportes ecosistémicos de la copa del ejemplar y los gastos que supone su conservación es negativo.

Ejemplar que ha perdido un eje por desgarro. Está en declinamiento irreversible. Se observa degradación en tronco, recorriéndolo longitudinalmente, sin crecimiento de respuesta detectable. El colapso es moderadamente posible, debido a que prácticamente ha perdido toda su copa, por lo que tampoco tiene un aporte de beneficios ecosistémicos significativo. Probablemente falle durante episodios de meteorología adversa.

Ante la inexistencia de alternativas para conservar el ejemplar, manteniendo con unos mínimos aportes ecosistémicos, se solicita el apeo del mismo.
