**Expediente: 170/2020**

AP-111-2020  
ALDV

**SOLICITUD DE APEO DE ARBOLADO VIARIO (AP-111-20) PARTE 2ª**

# Formulario de Evaluación Básica de Riesgo de Arbolado

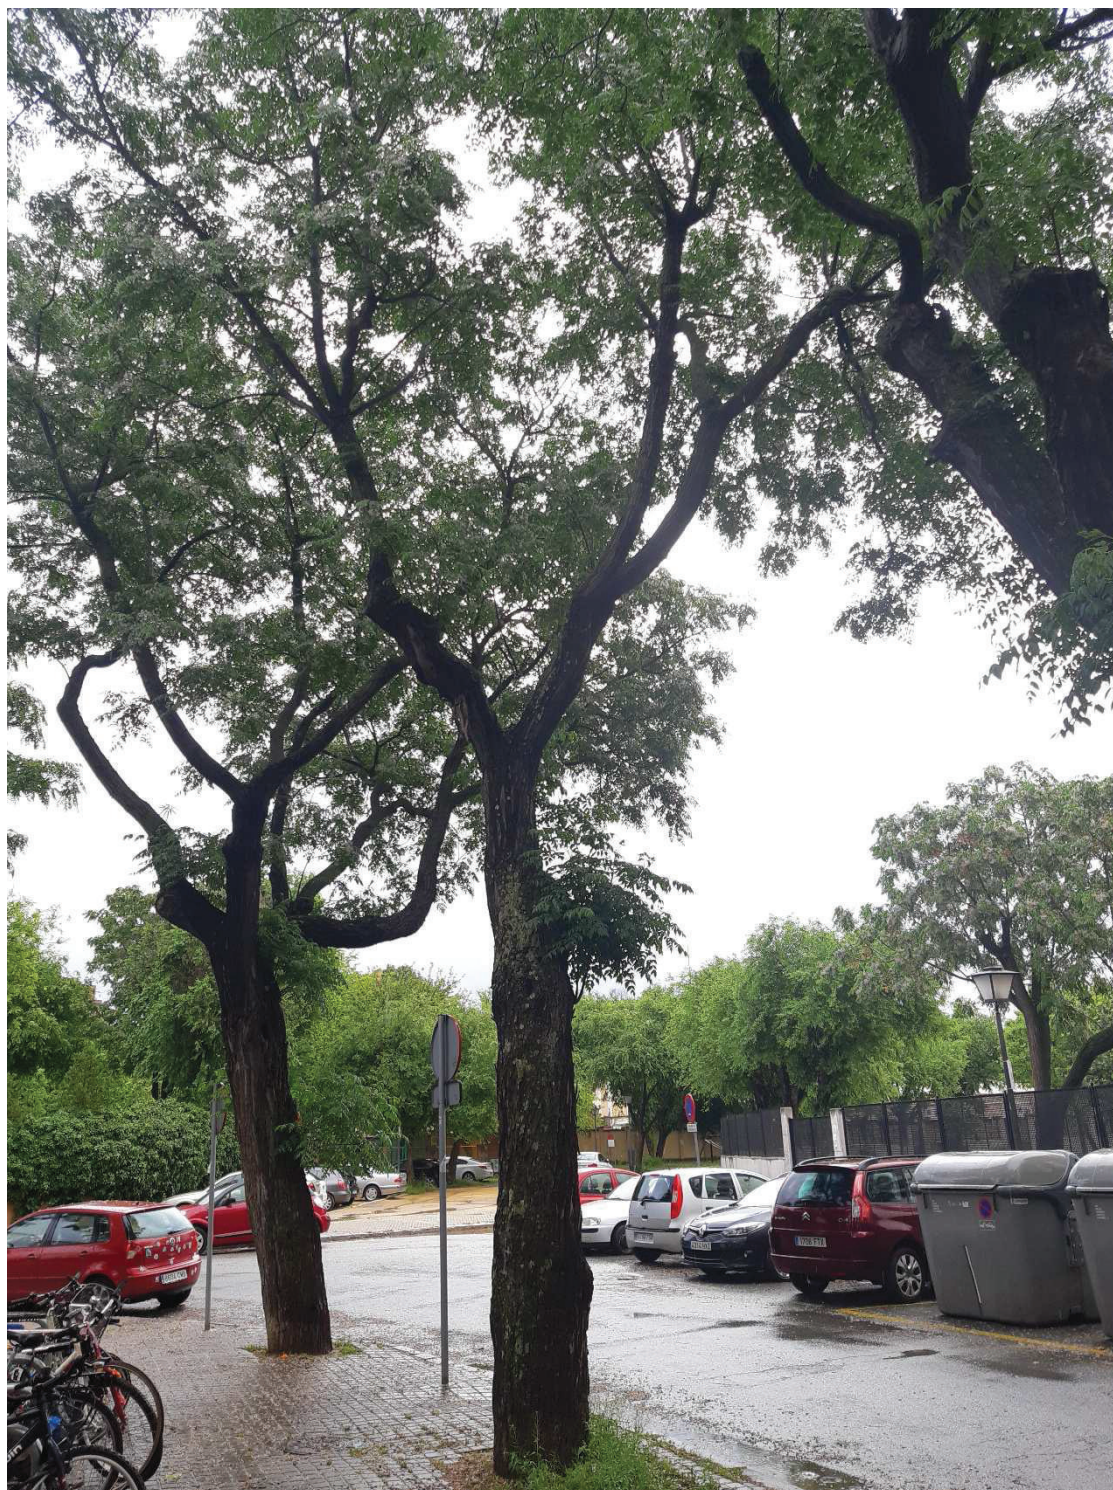
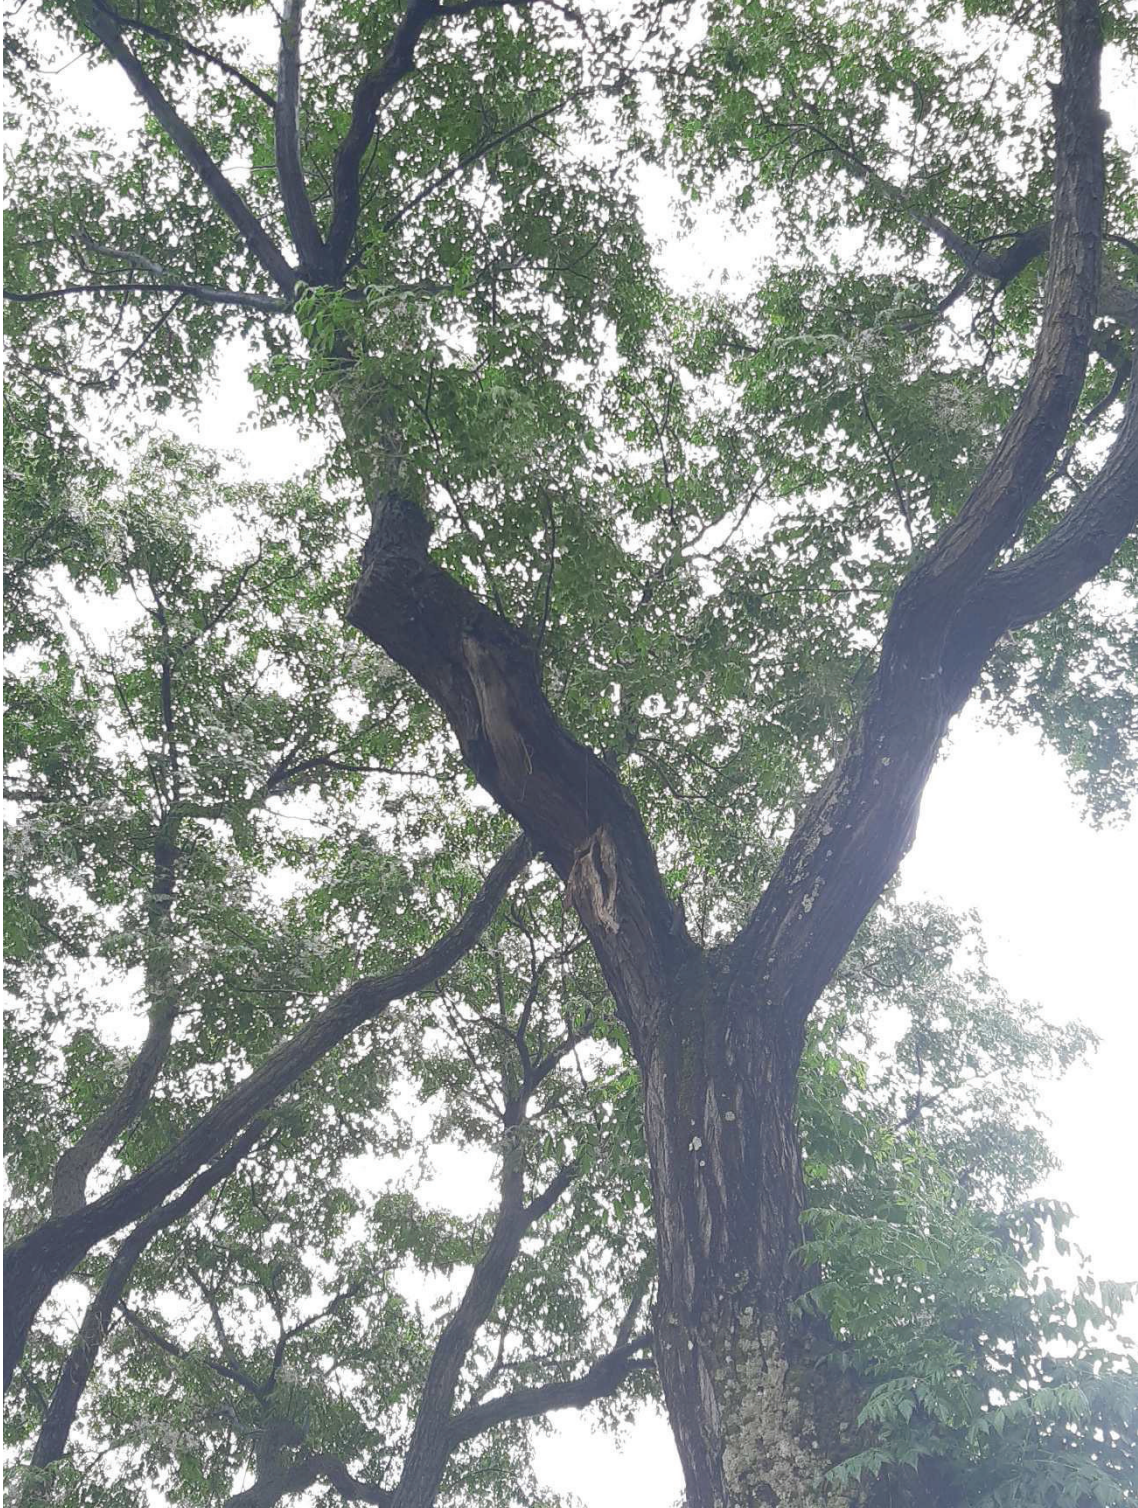
1. **FECHA:** 23 de abril de 2020
2. **SITUACIÓN:** San José de Calasanz.
3. **Distrito:** Triana.
4. **ESPECIE:** *Melia azedarach*.
5. **P.C. (c.m):** 187
6. **ALTURA (m):** 13
7. **ALCORQUE (m):** 1 x 1.
8. **LATITUD DE ACERADO(m):** 6
9. **LESIONES GRAVES:**
  - Signos de afección fúngica en el interior del tronco, con salida al exterior y duramen expuesto.
  - Chancro por desgarro de eje epicórmico sobre eje primario.
10. **ESTADO GENERAL:**
  - El estado general, asociado al vigor, es normal.
11. **OBSERVACIONES:**
  - Ejemplar que ha sufrido podas de refaldado reiteradas a lo largo de las últimas décadas.
  - Estructuras en copa generando palancas significativas.
  - Multitud de ejes juveniles de origen epicórmico y vigorosos en la zona de cima de copa.
  - Árbol de gran porte.

Ejemplar de gran porte, fisiológicamente envejecido. Señas

visuales de afección fúngica en el interior del tronco, con salidas al exterior y duramen expuesto. Multitud de e-

jes de origen epicórmicos con crecimiento vigorosos en cima de copa. Efecto palanca significativo, asocia-

do a estos. Chancro producido por desgarro de epicórmico sobre eje primario.

Se solicita su aseo, por la incompatibilidad de la posición con la obra que se está llevando a cabo por EMASESA para la

sustitución de los colectores O200 Y O210, con la aprobación de la Gerencia de Urbanismo.
