AP-267-2020  
MM

**COMUNICADO DE APEO DE ARBOLADO VIARIO (AP-267-20) PARTE 2ª**

**MOTIVO: RENOVACIÓN DEL ARBOLADO**

1. **FECHA:** 6 de julio de 2020
2. **SITUACIÓN:** Puerta de Carmona
3. **Distrito:** Casco Antiguo.
4. **ESPECIE:** *Citrus aurantium*.
5. **P.C. (c.m):** 18

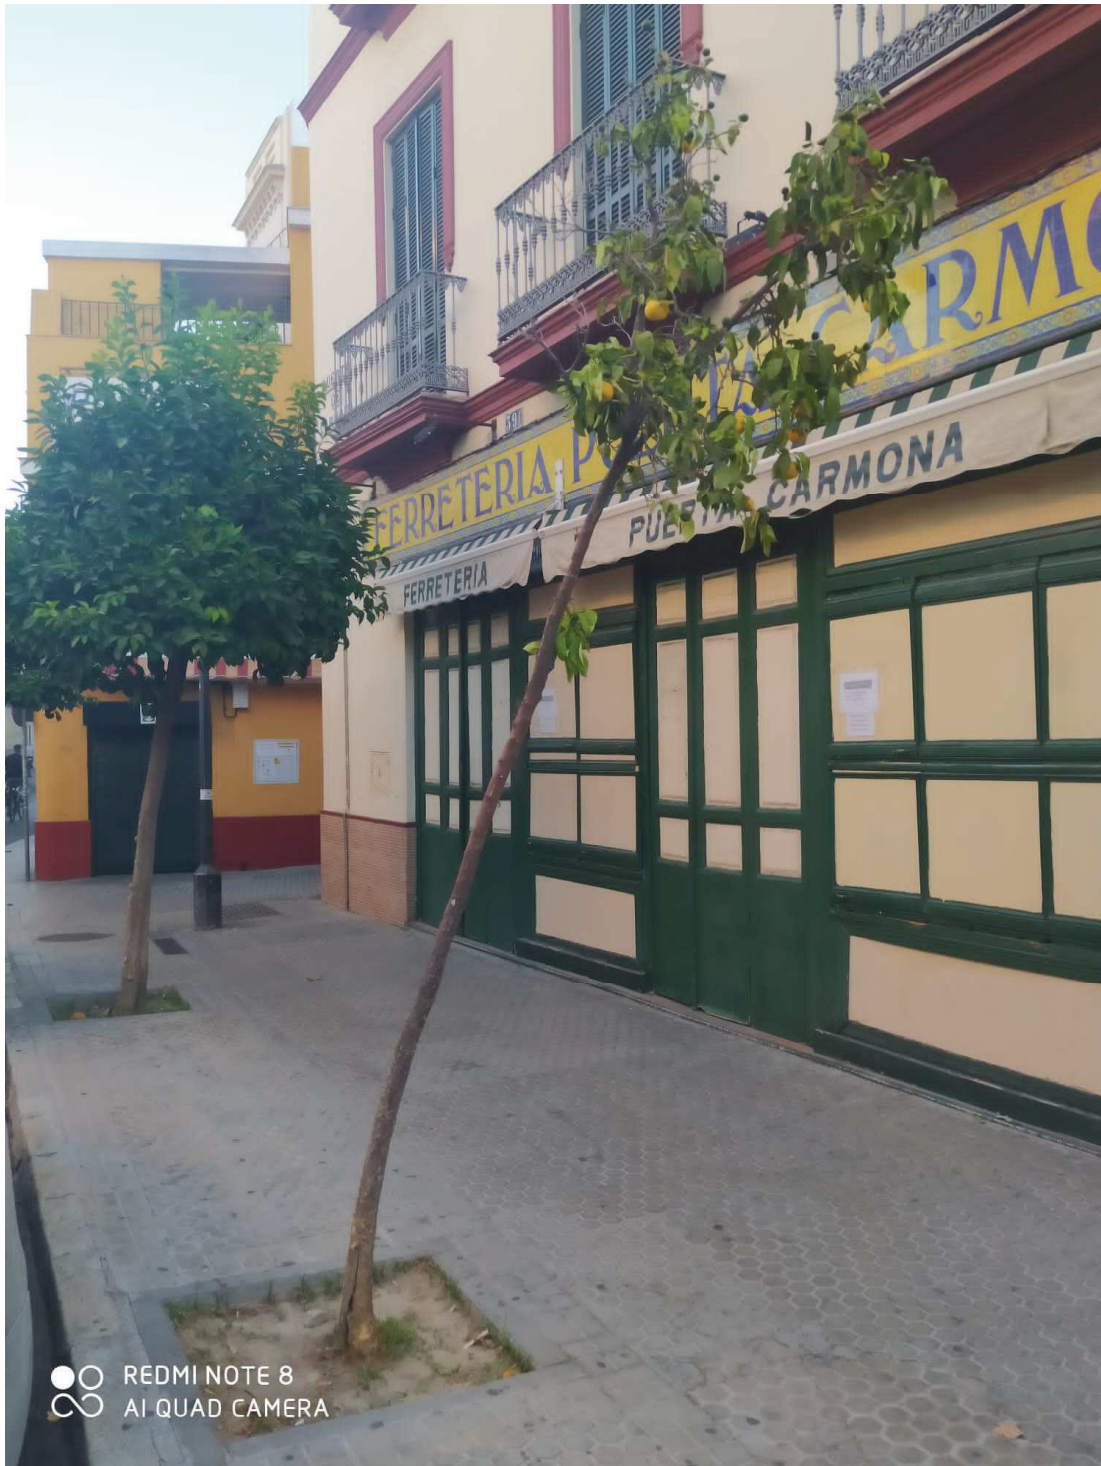
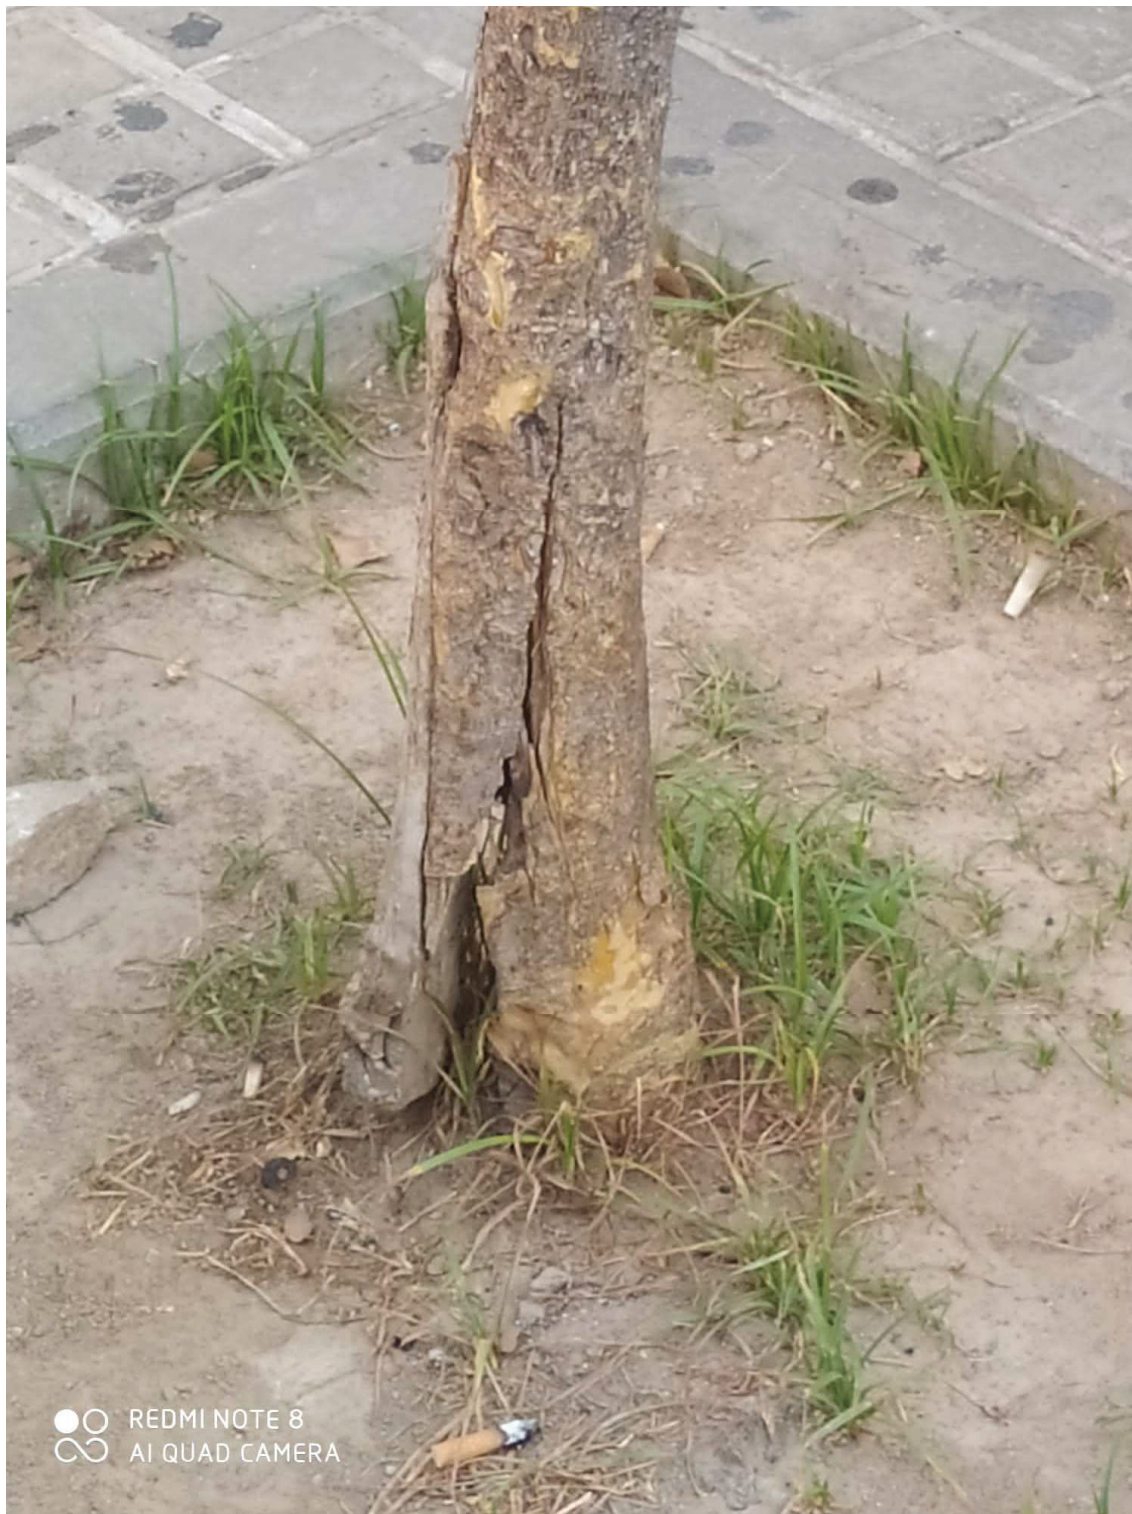
**12. FOTOGRAFÍAS:**

6. **ALTURA (m):** 4.5
7. **ALCORQUE (m):** 1 x 1
8. **LATITUD DE ACERADO(m):** 3,5
9. **LESIONES GRAVES:**
  - Quemadura en base del tronco que da lugar a chancro y muerte cambial por todo el perímetro del cuello.

- Grieta ascendiendo longitudinalmente desde el cuello hacia la cruz, con un recorrido de aproximadamente 25cm.
  - Cuello del ejemplar sin labio de herida. Se comprueba que los tejidos en ese punto están totalmente secos.

- El ejemplar tiene una estructura ahilada, a pesar de situarse en una posición donde no tiene déficit lumínico. Probablemente se haya dado una formación deficiente en vivero.

- Se observa en la cara del tronco orientada al S-O quemaduras solares recorriéndolo longitudinalmente.

Notas, explicaciones, descripciones: Ejemplar que ha fallado en eje principal. Muestra grieta vertical en cuello, donde ha fracturado. Ejemplar con quemadura solar en toda la longitud del eje principal. Posible desencadenante del fallo.

Propuestas y/o consejos Se realiza su apeo en el momento ya que debido a que el fallo ya se ha producido, se apea prácticamente con la fuerza del brazo. Se propone para RENOVACIÓN DE ARBOLADO.
