AP-338-2020
IGR

"ÚNICO.- Autorizar el apeo de **Almez con id nº 10, situado en la Plaza de la Alfalfa, (AP-338-2020), ESTADO GENERAL:** Graves daños en la base del tronco/cuello. **MOTIVO DEL APEO:** Riesgo no tolerable. Se trata de un ejemplar que afecta a una zona de gran afluencia de público. Presenta graves daños en la base del tronco/cuello causados por una importante raíz estranguladora y residuos de obras los cuales comprometen seriamente su anclaje, siendo alta la probabilidad de fallo a corto plazo por caída rotacional. **OBSERVACIONES:** En evaluaciones previas se constata la aparición de grietas verticales en tronco y presencia de cuerpos fructíferos en su base, recomendándose seguimiento por posible actividad fúngica. En julio de este año tras caída rotacional de otro almez de la misma plaza se decide realizar evaluación del resto de ejemplares, en la que se constató la existencia en este árbol de una gran raíz estranguladora que abarca más de 2/3 del perímetro total del tronco y presencia de capa de residuos de obra, que han provocado una importante degradación de los tejidos a nivel de cuello y base del tronco que seguramente también afecte a las raíces principales,

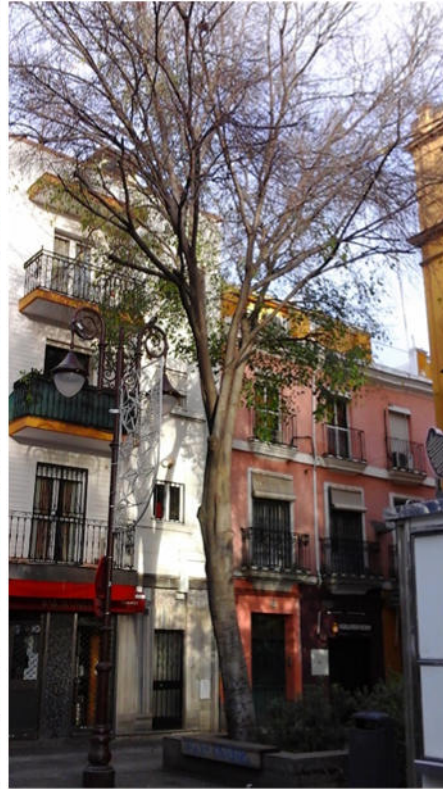
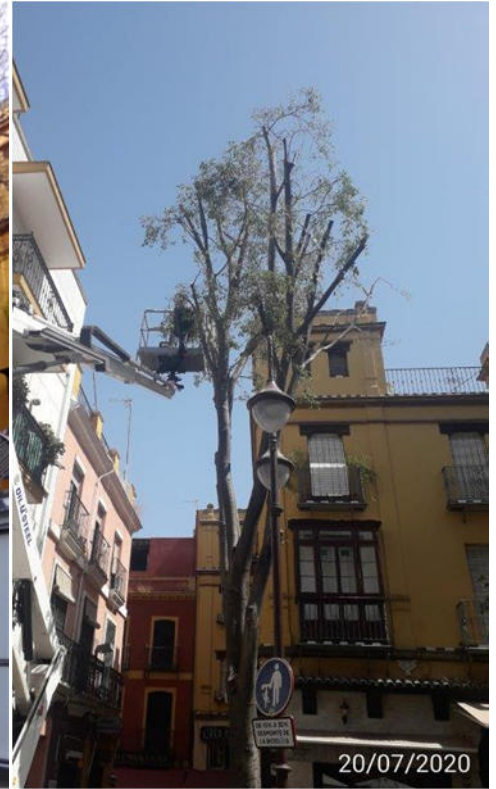
Vista general del árbol en diciembre del 2019 y actualmente tras terciado en julio de este mismo año practicado al objeto de disminuir riesgo.

- 1º Reducción de copa intensa.** Debido el grave defecto que presenta en la base, era preciso realizar una poda de reducción de copa completa de forma inmediata con el objetivo de reducir las cargas y fuerzas que estaba sometida la base del ejemplar. Actuación ya realizada en julio 2020.

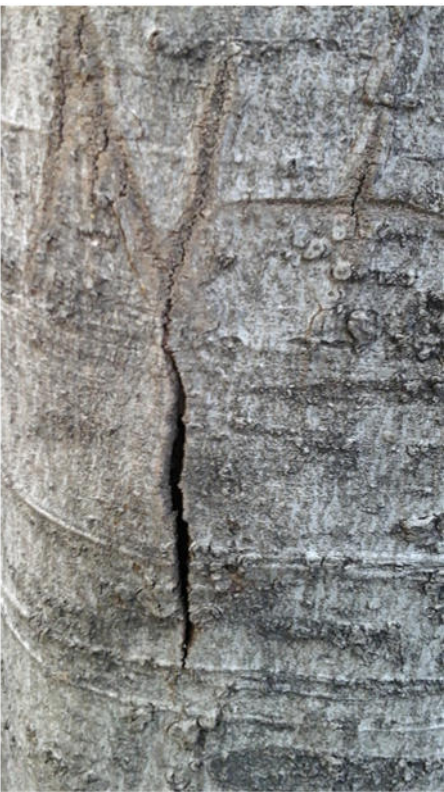
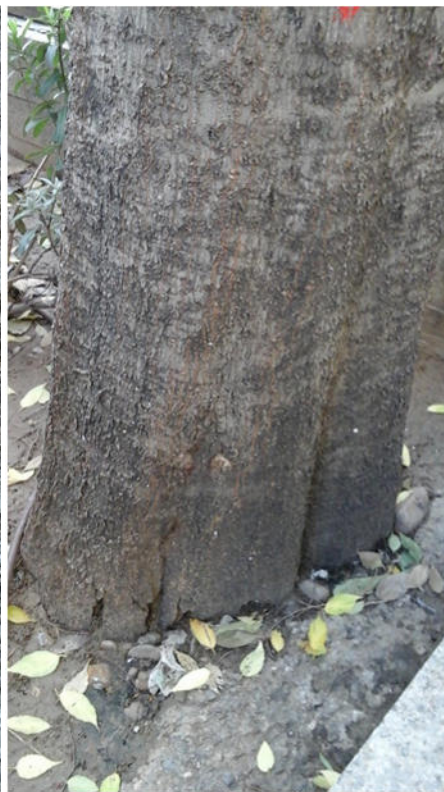
En evaluaciones previas se constata la aparición de grietas verticales en tronco y presencia de cuerpos fructíferos en su base, recomendándose seguimiento por posible actividad fúngica.

Grietas longitudinales en tronco y chancro en su base observados en los últimos años que indicaban posible actividad fúngica.

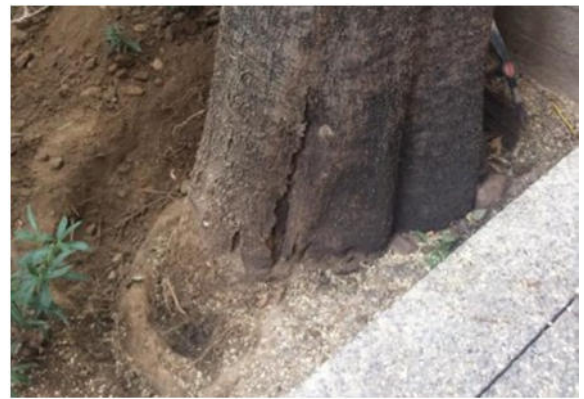
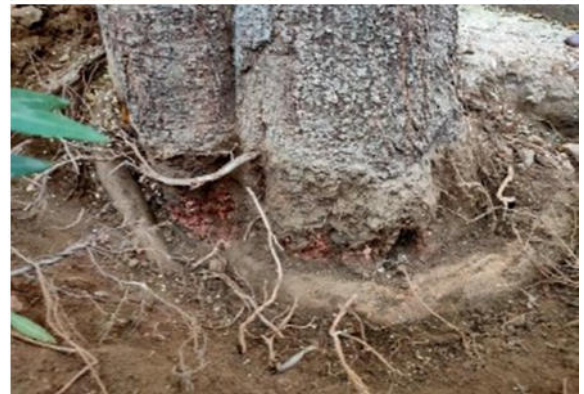
En julio de este año tras caída rotacional de otro almez de la misma plaza se decide realizar evaluación del resto de ejemplares, en la que se constató la existencia en este árbol de una gran raíz estranguladora que abarca más de 2\3 del perímetro total del tronco y presencia de capa de residuos de obra, que han provocado una importante degradación de los tejidos a nivel de cuello y base del tronco que seguramente también afecte a las raíces principales, visible a simple vista en la corteza y que posteriormente se corrobora con el uso de instrumentación también en el interior, en la madera.

Raíz estrangulante y restos de obras, y daños visibles producidos en la zona exterior del cuello/base del tronco.

Se recomienda apeo y sustitución.

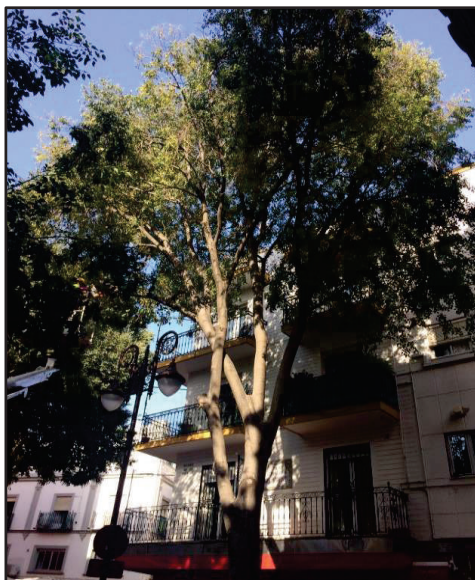
2. Vista general de la posición antes de la reducción de copa

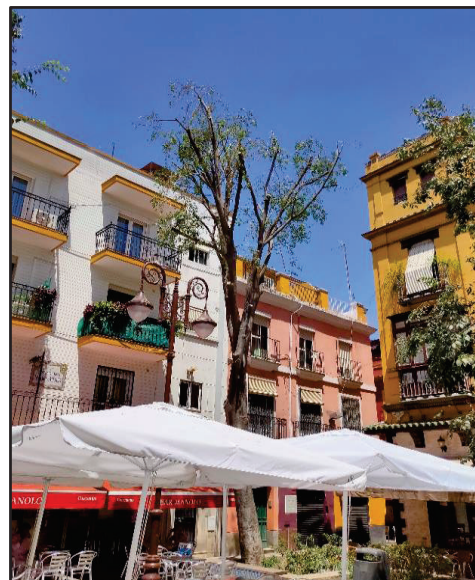
3. Vista general de la posición después de la reducción de copa severa

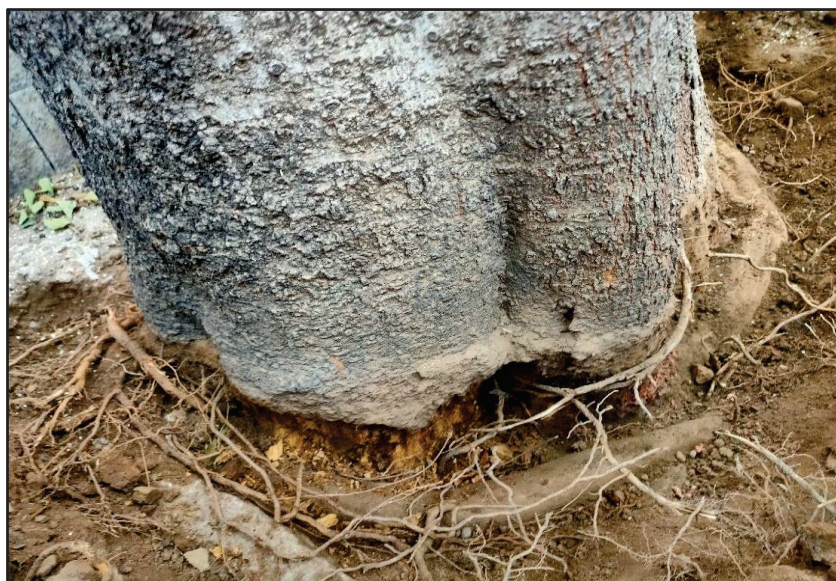
4. Vista de la base

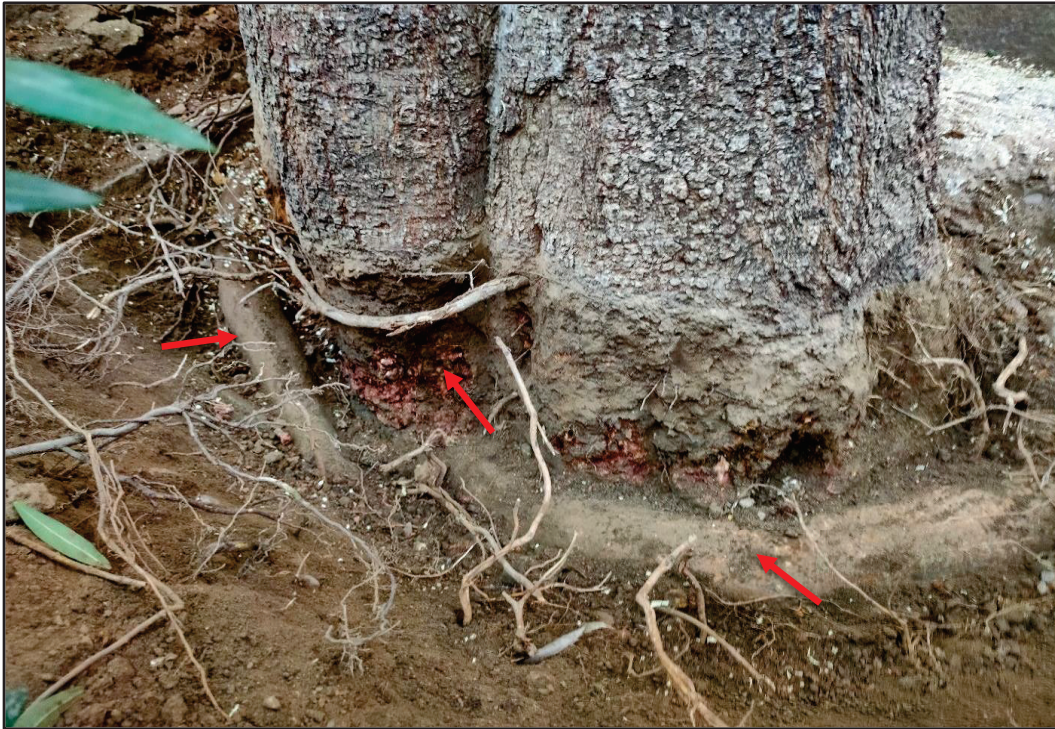
5. Vista de la raíz estranguladora y la zona degradada

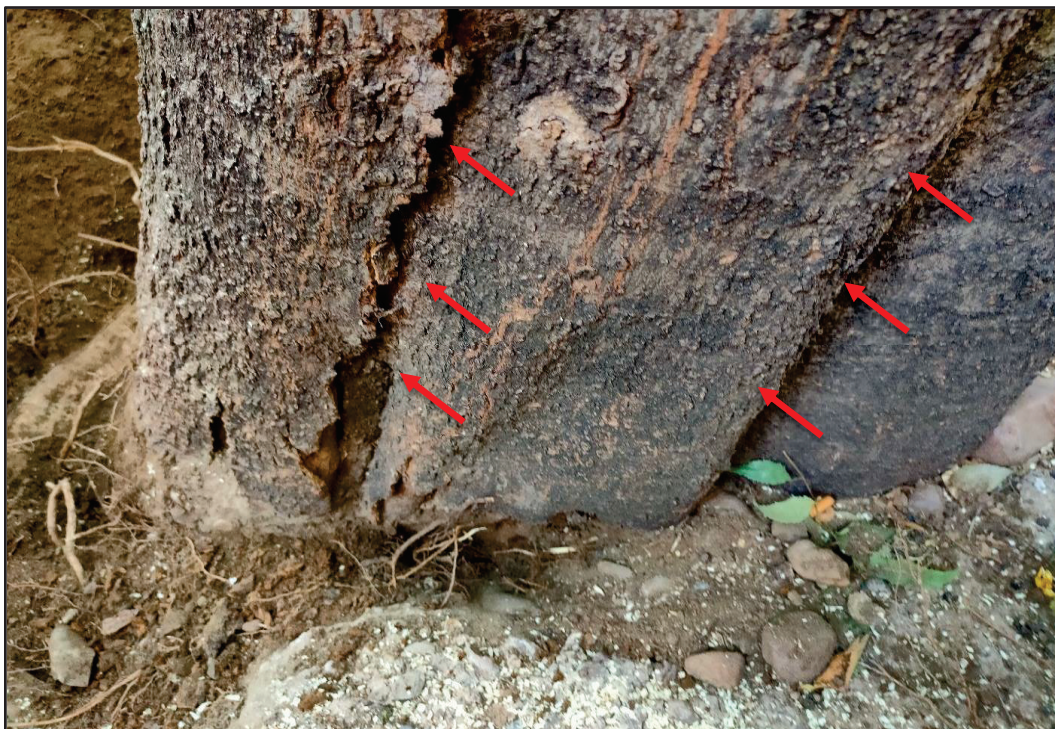
5. Grietas asociadas a la muerte de raíces conectadas con esas secciones del tronco

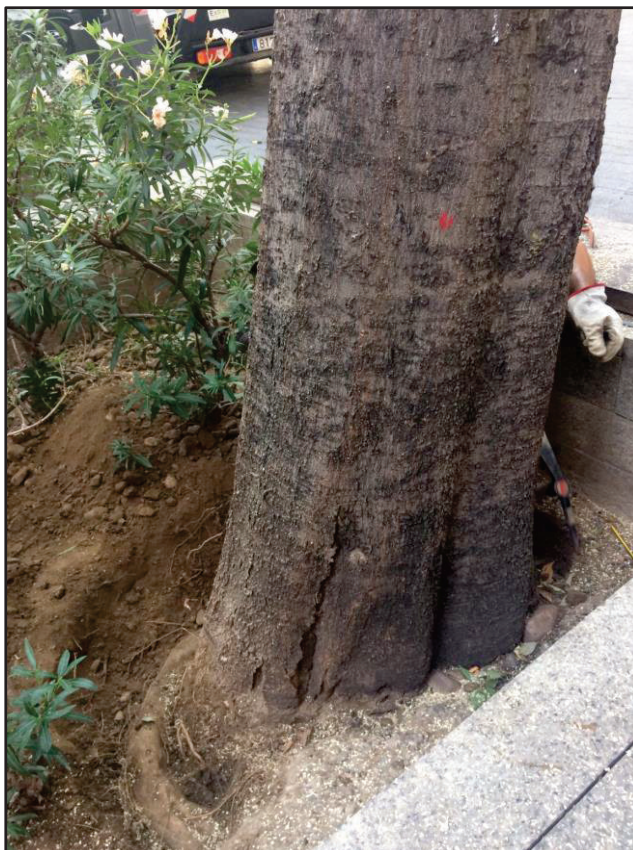
6. Vista general de la zona con los defectos presentados

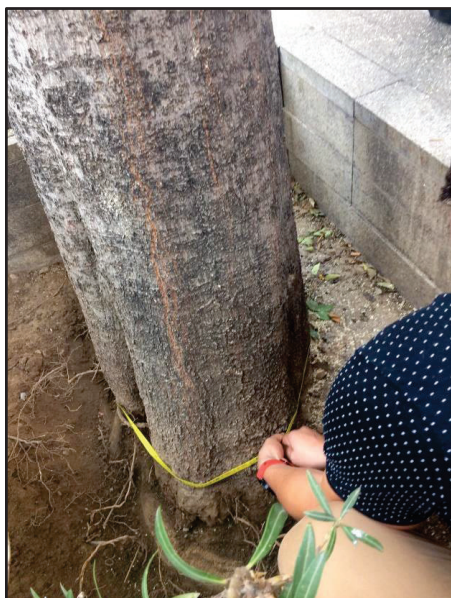
7. Medición del alcance de las zona degradada

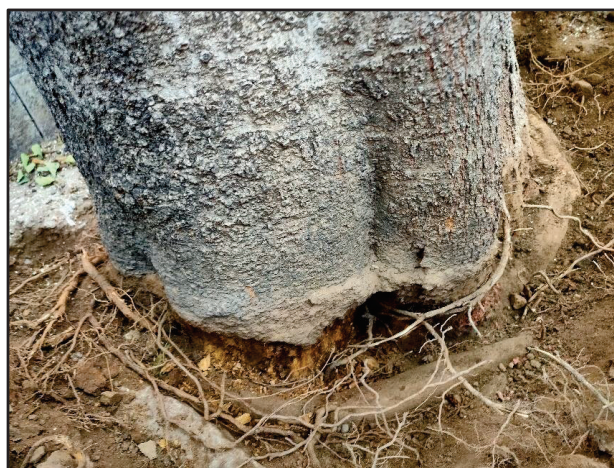
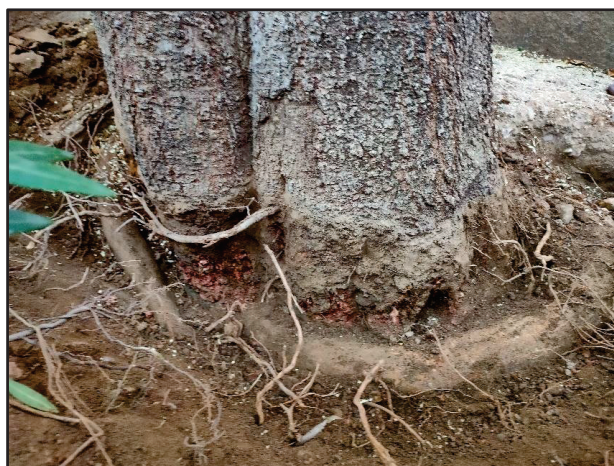
8 y 9. Diferentes vistas de detalle de los daños

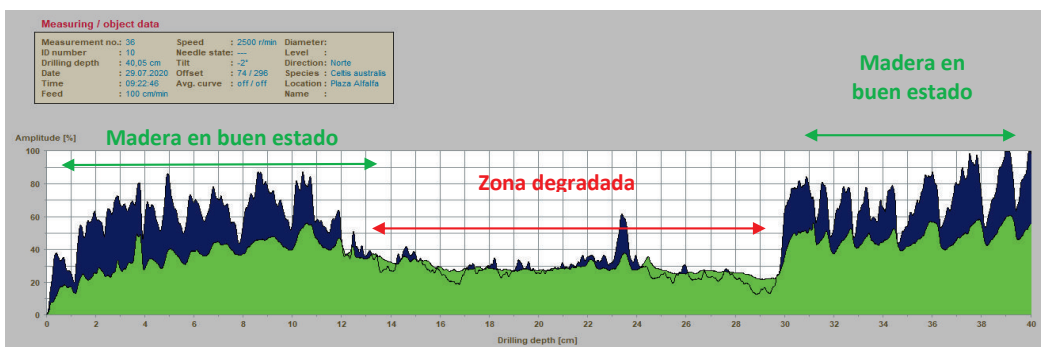
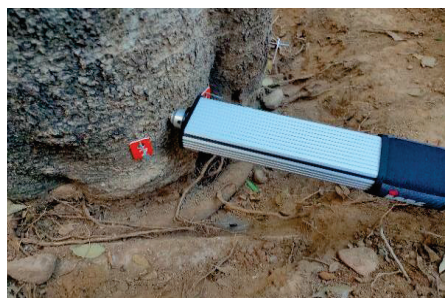
Toma 1. Testificación realizada

Testificación realizada sobre el tronco principal, en dirección Noroeste, a 15 cm de distancia por la parte superior a la zona degradada detectada en la base del ejemplar. Se observa una zona inicial de madera en buen estado de más de 10 cm de espesor. Entre los centímetros 12 y 30 la resistencia mecánica de la madera decae observándose franjas de madera residual. A partir del centímetro 30, la madera se encuentra de nuevo en buen estado.

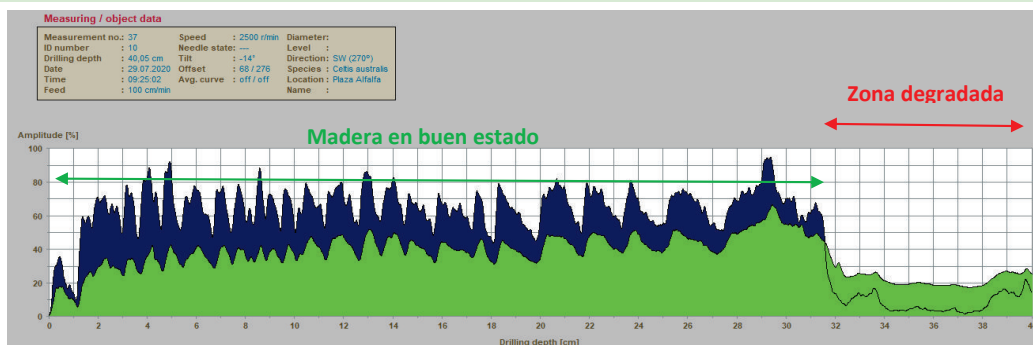
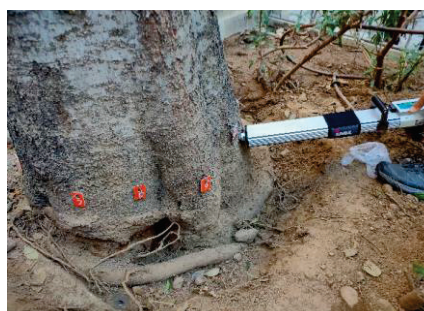
Toma 2. Testificación realizada

Testificación realizada en tronco principal, a 20 cm de distancia por la parte superior a la zona degradada detectada en la base del ejemplar y en dirección suroeste. La gráfica muestra una franja inicial de madera en buen estado de más de 32 cm de espesor. A partir del centímetro 32 la resistencia de la madera decae por completo.

Los resultados de estas dos primeras testificaciones nos reflejan que la degradación no se encuentran en fase de ascenso por el tronco, a pesar de que existen hongos descomponedores del duramen que encontrándose la sección orientada hacia el sur más afectada.

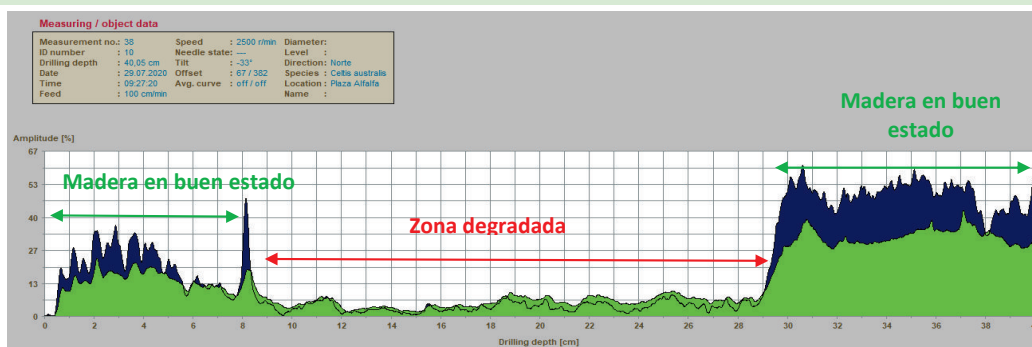
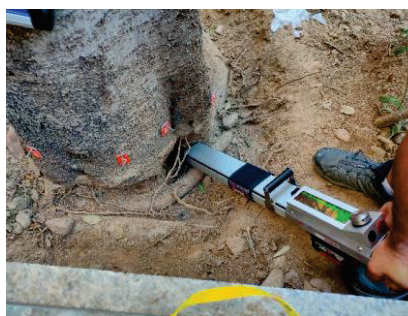
Toma 1. Testificación realizada

Testificación realizada sobre el tronco principal, en dirección Noroeste, a 3 cm de distancia por la parte superior a la zona degradada detectada en la base del ejemplar. Se observa una zona inicial de madera en buen estado de 8 cm de espesor de pared residual. Entre los centímetros 9 y 26 la resistencia mecánica de la madera decae por completo, mostrando una sección bastante amplia completamente degradada. A partir del centímetro 29, la madera se encuentra de nuevo en buen estado.

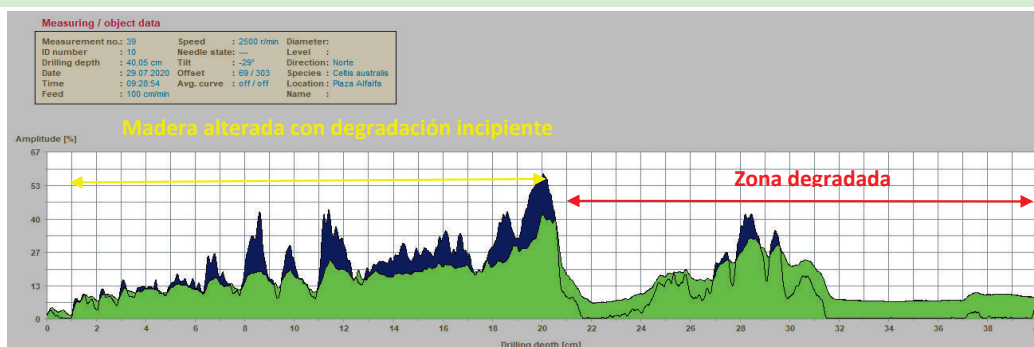
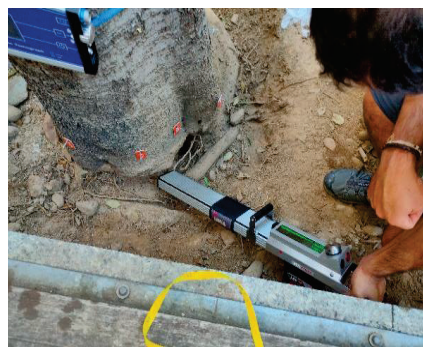
Toma 2. Testificación realizada

Testificación realizada sobre el tronco principal, en dirección Noroeste, concretamente sobre la zona degradada detectada en la base del ejemplar. Se observa desde la zona inicial una degradación incipiente de la madera, encontrando una zona en mejor estado entre los cm 12 y 21 con un claro intento de compartimentalización de la degradación en dicho punto. Entre los centímetros 20 y 40 la resistencia mecánica de la madera decae por completo, mostrando una sección bastante amplia completamente degradada. **Los resultados de estas dos testificaciones realizadas más próximas a la zona degradada nos reflejan un nivel de degradación muy importante encontrándose la características biomecánicas de la madera bastante alteradas, sobrepasando en ciertas secciones 1/3 del diámetro de la misma.**

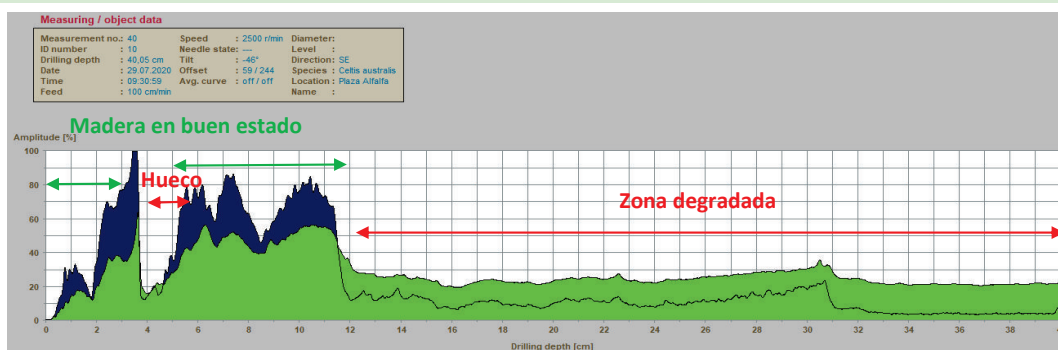
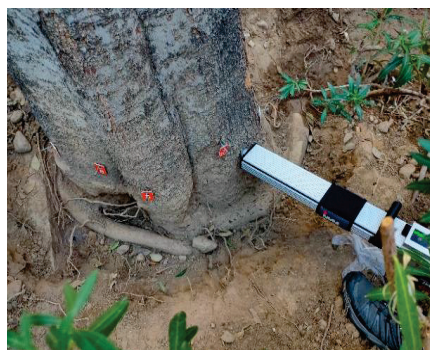
Toma 1. Testificación realizada

Testificación realizada sobre el tronco principal, en dirección Sureste, a 15 cm de distancia por la parte superior a la raíz estranguladora.

Se observa una zona inicial de madera en buen estado de prácticamente 10 cm de espesor de pared residual con un pequeño hueco entre los cm 4 y 6. Entre los centímetros 12 y 40 la resistencia mecánica de la madera decae por completo, mostrando una sección bastante amplia completamente degradada.

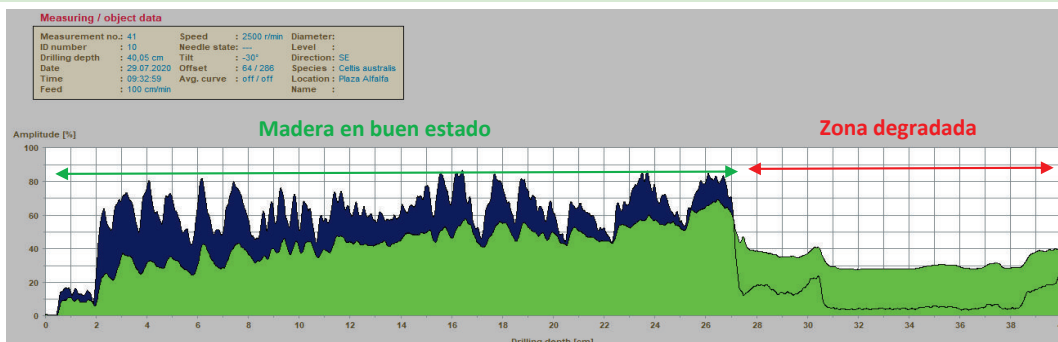
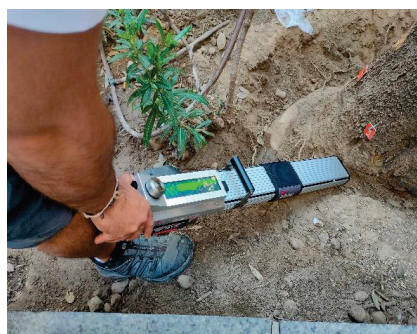
Toma 2. Testificación realizada

Testificación realizada sobre el tronco principal, en dirección Sureste, a 5 cm de distancia de la zona compactada por los residuos de obras.

Se observa una zona inicial de madera en buen estado de prácticamente 26 cm de espesor de pared residual. A partir del cm 26 la resistencia mecánica de la madera decae por completo, mostrando una sección del duramen bastante degradada.

Los resultados de estas dos últimas testificaciones realizadas sobre la zona que en apariencia podría encontrarse en mejor estado, nos reflejan un nivel de degradación muy importante encontrándose la características biomecánicas de la madera bastante alteradas sobre toda la zona sorte de la sección, sobrepasando en ciertas secciones 1/3 del diámetro de la misma. Únicamente encontramos parámetros normales sobre la zona compactada por residuos de obras, donde en apariencia no pudo desarrollarse la raíz estranguladora y la degradación asociada a la misma

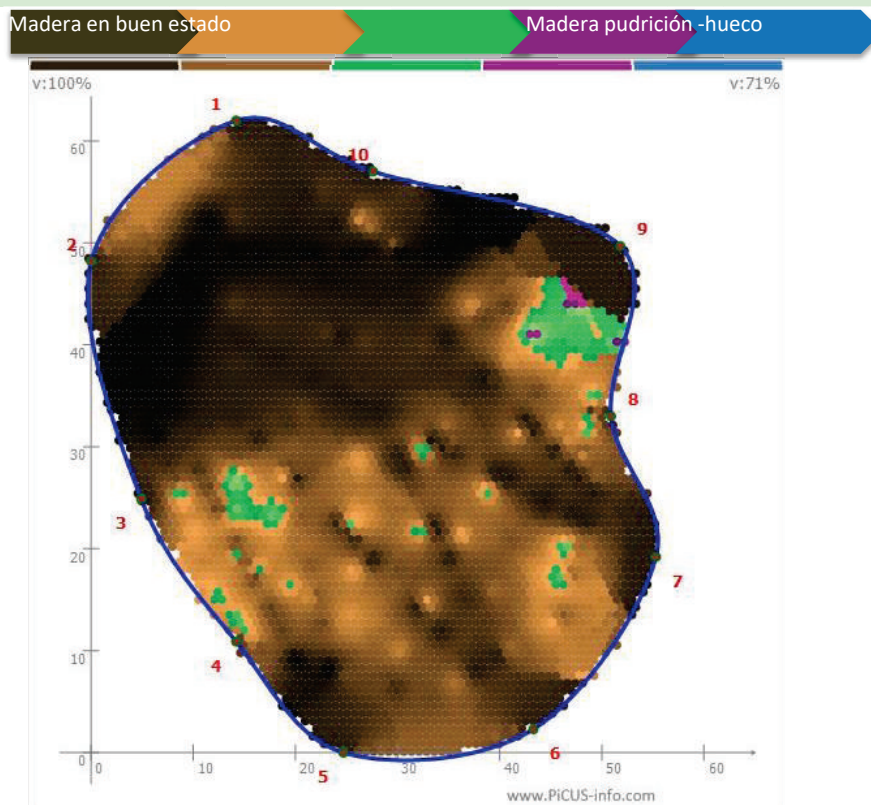
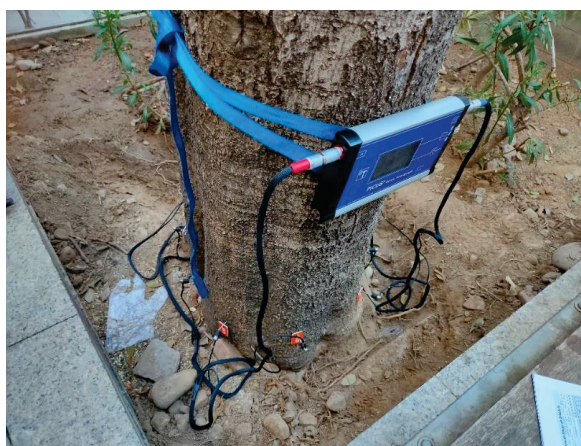
Toma 1. Testificación realizada

Tomografía realizada en tronco a 30 cm de altura respecto al suelo. Las zonas coloreadas en verde y resto de colores claros corresponden a zonas donde la degradación se encuentra en ascenso. En general el resultado que muestra a este nivel de altura es bastante normal, sin alteraciones reseñables pero este hecho es debido a que la degradación por estrangulamiento se encuentra 30 cm más abajo. por ello se decidió usar el resistógrafo en las zonas próximas al defecto e incluso sobre el mismo para comparar los resultados iniciales mostrados en la tomografía sónica. Los árboles que muestran estas características presentan un verdadero riesgo debido a que todavía conservan suficientes conexiones con raíces absorbentes que hace que muestre unos crecimientos y vitalidad relativamente normales pero a nivel biomecánico las raíces de anclaje y la zona de conexión cuello raíz esta enormemente alterada, estos árboles fallan sin previo aviso y no es necesario que se den situaciones meteorológicas adversas para que esto ocurra.
