FICHA DE SOLICITUD DE APEO DE ARBOLADO EN JARDINES DEL REAL ALCÁZAR DE SEVILLA

ID: 564
Código Apeo:
UBICACION: Jardines del Real Alcázar
Árbol: *Quercus robur*

FICHA DE APEO DE ARBOLADO EN JARDINES DEL REAL ALCÁZAR DE SEVILLA

ISA Formulario de Evaluación Básica de Riesgo de Arbolado

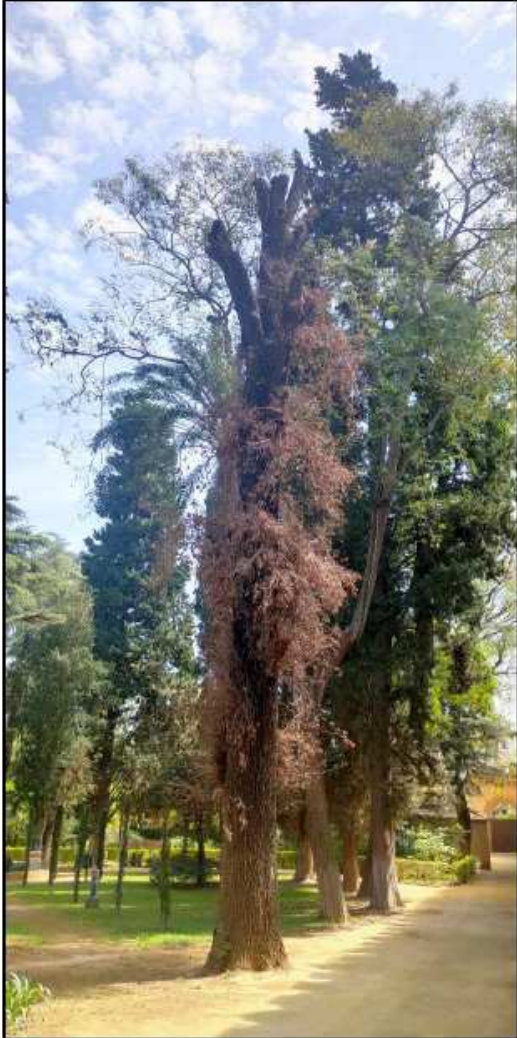
5. **LESIONES GRAVES:** Fractura de uno de sus ejes principales
6. **ESTADO GENERAL:** Ejemplar muerto, está seco al 100%. Se trata de uno de los pocos ejemplares del género *Quercus sp* que sobrevivían en el Real Alcázar. Esta especie se encuentra fuera de su zona bioclimática, debido principalmente a que no tolera bien las temperaturas extremas de la época estival. Esto suele provocar graves quemaduras solares en corteza y hojas y acaba acarreado un debilitamiento de su capacidad fotosintética que suele ser aprovechado por otros agentes oportunistas como ciertas plagas y hongos. En líneas generales presenta riesgos bajo unos parámetros tolerables, solo el riesgo de fallo por vuelco completo se considera alto para causar daños sobre la muralla histórica.

Vista general del árbol

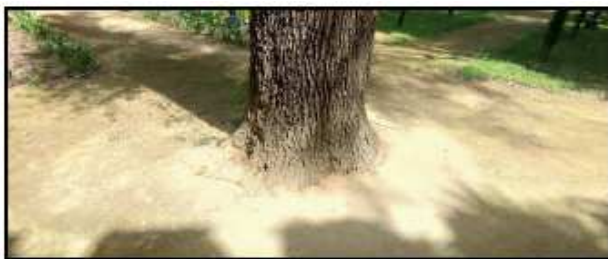
Detalle de la base del tronco

Riesgo de vuelco completo por degradación del sistema radicular de anclaje

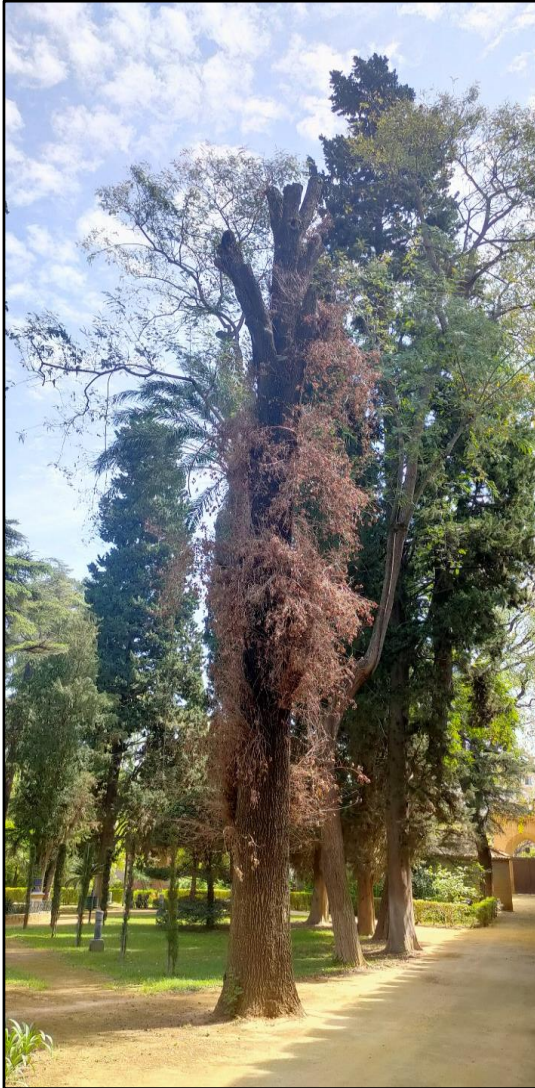
Ejemplar muerto, esta seco al 100%. Se trata de uno de los pocos ejemplares del género *Quercus sp* que sobrevivían en el Real Alcázar. Esta especie se encuentra fuera de su zona bioclimática, debido principalmente a que no tolera bien las temperaturas extremas de la época estival. Esto suele provocar graves quemaduras solares en corteza y hojas y acaba acarreado un debilitamiento de su capacidad fotosintética que suele ser aprovechado por otros agentes oportunistas como ciertas plagas y hongos. En líneas generales presenta riesgos bajo unos parámetros tolerables, solo el riesgo de fallo por vuelco completo se considera alto para causar daños sobre la muralla histórica.

1. Vista general

1. Tala. Se trata de un árbol completamente seco al 100%. Se recomienda su apeo programado. En el caso de que se pretenda renovar la posición, debido a la alta exposición a la luz solar y a la ausencia de factores de protección, se recomienda utilizar otra especie mejor adaptada a las condiciones específicas de la posición y su entorno.

2. Conservación de la primera sección de su tronco como nicho ecológico. Se propone reducir la sección de su tronco hasta los 3-4m de altura, simulando una rotura natural en la zona de corte. Con esta medida se pretende conservar el tronco como refugio para la avifauna local y otros agentes macro y microscópicos que colaboran en el buen funcionamiento del ecosistema de un jardín histórico como este. Esta medida puede tener una vigencia de entre 5-10 años, cuando la sección muestre suficientes signos de degradación interna, se valoraría reducir uno o dos metros su sección o incluso valorar su apeo definitivo y/o su traslado a otra zona de los parterres interiores del Real Alcázar para que continúe aportando los beneficios mencionados desde una posición abatida, sin riesgo alguno.

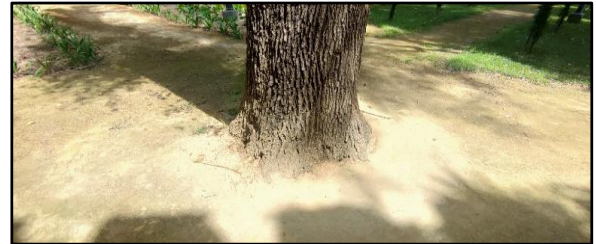
2. Detalle de la base del tronco

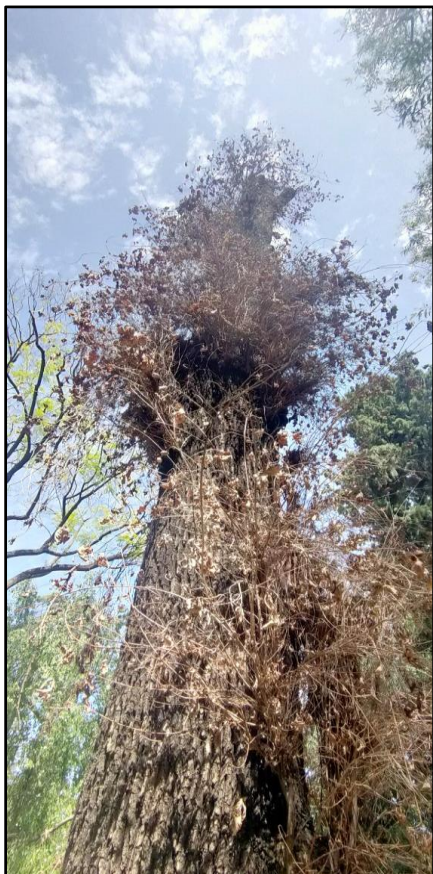
Fractura del tronco por debilitamiento de resistencia estructural

5. Vista superior tronco principal

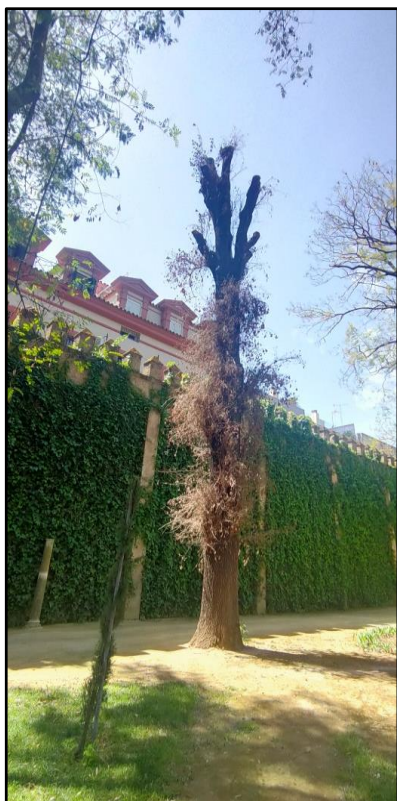
6. Vista general cara Sureste

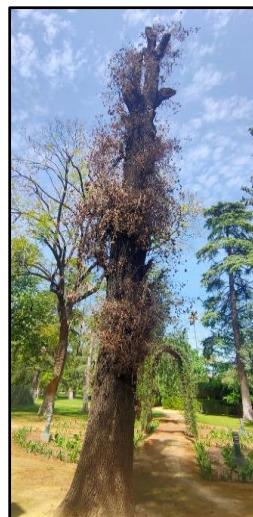
4. Detalle cara suroeste

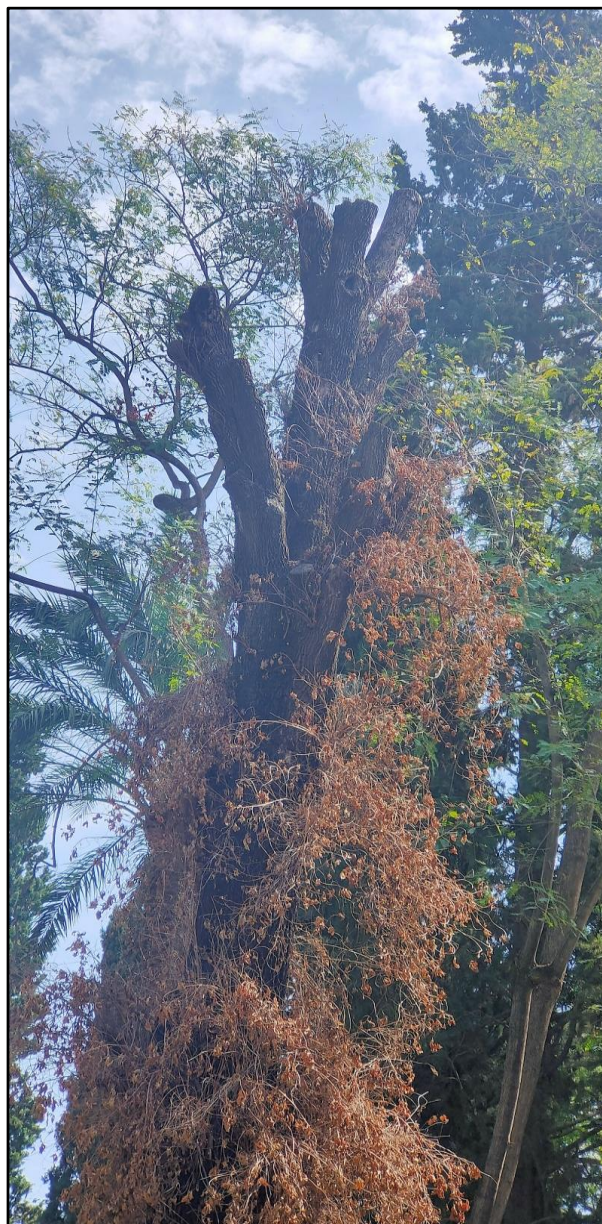
Principal (es) preocupación (es): La principal preocupación es la fractura de uno de sus ejes principales

7. Detalle de la parte superior de la copa
