**Expediente 1/2022**

AP-297-2022  
ALDV

**FICHA DE APEO DE ARBOLADO VIARIO (297/22) PARTE 2ª**

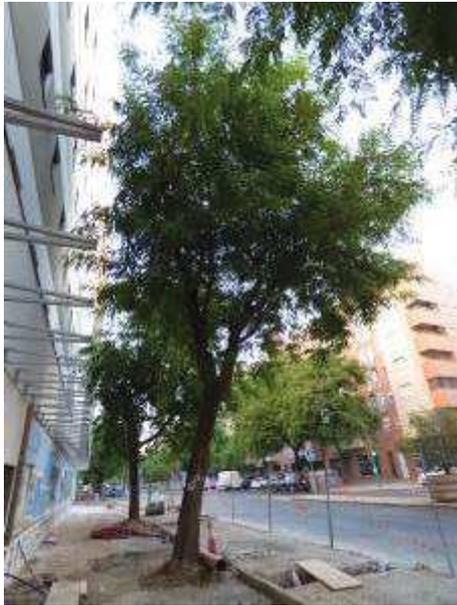
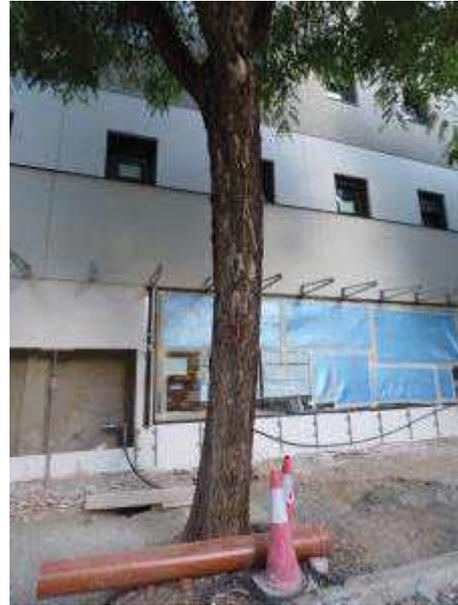
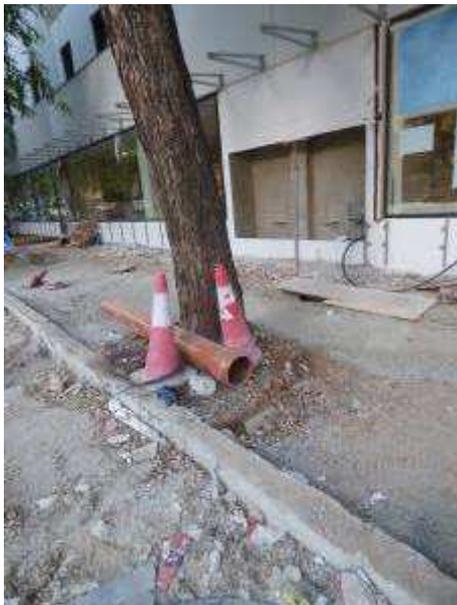
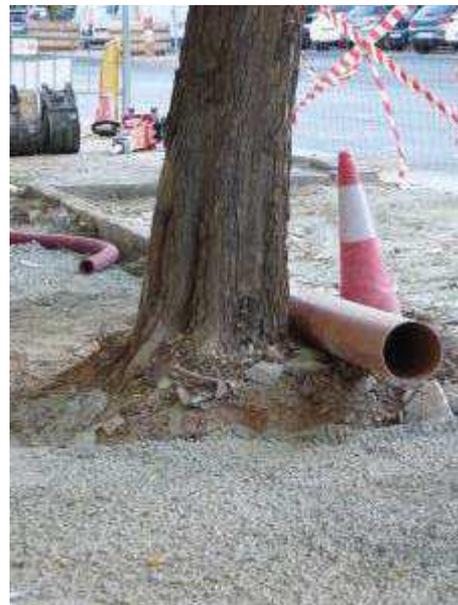
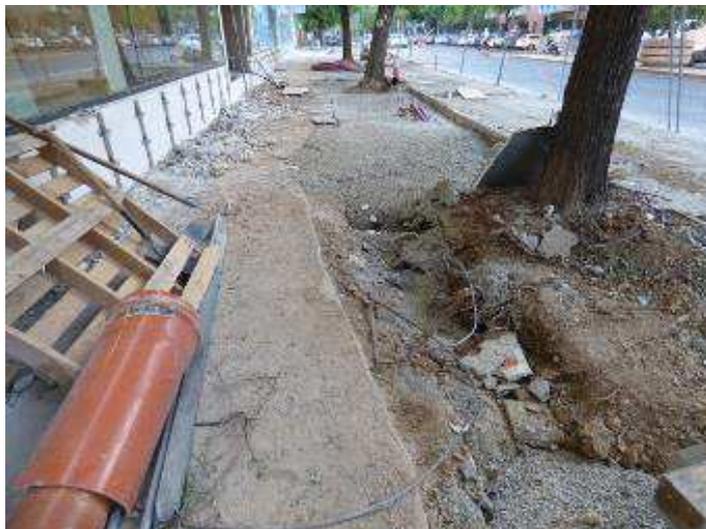
**9. FOTOGRAFÍAS:**

**MOTIVO DEL APEO:** Riesgo no tolerable

6. **LESIONES GRAVES:** Durante la última fase de la obra de construcción de una residencia universitaria por la empresa CABBSA S.A. (canalización de alumbrado público y restauración del acerado), se han eliminado y desgarrado de todas las raíces, tanto leñosas como absorbentes, alrededor del pie (sector N\_W\_S del plato radicular) hasta 60cm de profundidad, excepto en la orientación E (anexa a calzada), y se ha levantado el estrato de hormigón de 20-30cm de espesor que sostiene las losas del acerado, de manera que tanto los daños producidos en el arraigo con maquinaria pesada (retroexcavadora) como la severa alteración de los factores de carga dentro del área crítica de anclaje radicular tienen gran relevancia estructural para la estabilidad del árbol completo, considerando su etapa de desarrollo. Tronco sin protección durante los trabajos de cambio de pavimento. Al inicio de la obra, se registraron podas no autorizadas para habilitar el paso de camiones y el desplazamiento de materiales en altura, se generaron heridas por impacto de grúa (15cm de radio), rompiendo varias ramas secundarias, lo que provocó la desestructuración parcial de la copa.

7. **ESTADO GENERAL:** Árbol maduro, con síntomas de desvitalización asociada a los factores abióticos característicos del entorno de obra (altas temperaturas en las proximidades del árbol por las operaciones con maquinaria pesada, polvos de áridos y partículas en suspensión, efluvios del cemento, daños mecánicos, ...).

8. **OBSERVACIONES:** A 1'5m de 8 ejemplares de la alineación, en la cara W, lindando con la fachada, se realizó a finales del pasado mes de junio una zanja de 3m de profundidad para canalización de redes de EMASESA (del ID728 al ID735). Esta excavación fue controlada diariamente registrándose la cantidad y diámetro de las raíces cercenadas, y constándose el saneamiento (corte limpio) y el sellado (pasta cicatrizante para minimizar la desecación de la raíz) en los cortes de las partes seccionadas durante la intervención. Posteriormente, una vez concluido el soterramiento de la línea con éxito para la conservación de los árboles afectados, la constructora procede a realizar otras operaciones dentro del área crítica de anclaje radicular, de estos y del resto de ejemplares de la alineación (del ID728 al ID740), sin notificación al Servicio de Parques y Jardines, a pesar de que disponía del Protocolo de Protección del Arbolado en Obra y de haberse insistido encarecidamente en la obligación de avisar al equipo de inspección si se producía cualquier actuación significativa en esta zona tan fundamental para la estabilidad del arbolado en general. El día 19/07/22 se produce el vuelco del ID728 y cuando se accede al cajón de obra se constata que se ha suprimido con maquinaria pesada toda raíz hasta 60cm de profundidad (canalización de alumbrado público) desde 30cm del pie, quedando desgarradas y varios días expuestas a pesar del evidente déficit hídrico (ni saneamiento de cortes ni sellado), además se ha demolido la solera de hormigón de 30cm de grosor alrededor del árbol sin considerar su función activa en el arraigo, todo esto sin proteger los troncos y ramas principales, que sufren de nuevo daños significativos por el impacto reiterado de la maquinaria.
