Expediente: 487/2022

AP-254 a 258-2022
AAP

FICHA DE SOLICITUD APEO DE ARBOLADO ZONA VERDE (257-2022) 2ª PARTE

MOTIVO DEL APEO: RIESGO NO TOLERABLE y RENOVACIÓN DE ARBOLADO.

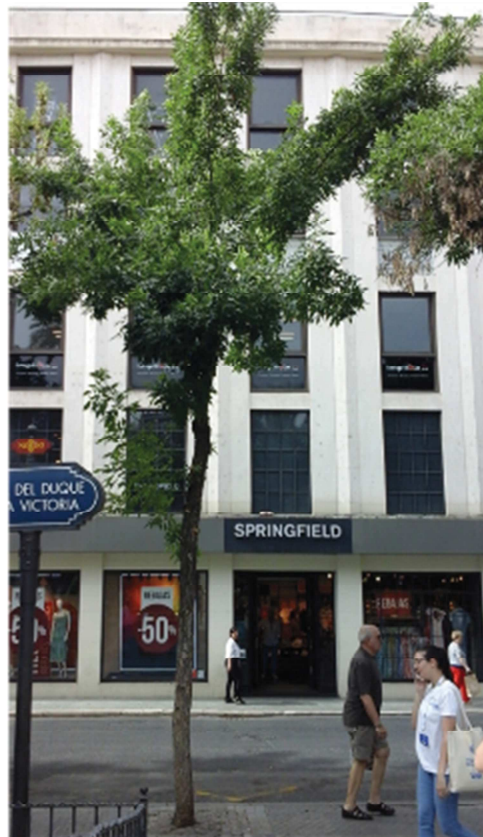
Se trata de un árbol muy desvitalizado, de una alineación mixta de fresno americano y almez situada en el borde exterior de la Plaza del Duque, junto a la calzada. Pertenece a una plantación realizada en torno al 2004 para renovar otros viejos fresnos americanos existentes en la plaza. El entorno es muy agresivo y estresante para los árboles, con muchas interferencias y alta ocupación del espacio circundante: elevado tránsito de peatones -grandes almacenes cercano- y tráfico rodado -autobuses-, e instalación de un mercadillo y otras infraestructuras -iluminación y canalizaciones subterráneas-. El árbol está ubicado en un alcorque sobre pavimento totalmente cegado con cemento y adoquines de granito, habiendo desarrollado un "miriñaque" que supera el pavimento, lo que asegura un estrangulamiento de la base del tronco/cuello del árbol y una posible pudrición radicular por anoxia. En la actualidad presenta muy mala vegetación, ya sea por problemas edafológicos derivados de la pésima calidad del suelo y/o la impermeabilización del alcorque, la contaminación y las podas de adaptación al espacio -de gálibo y apantallamientos-. El árbol lleva en un proceso de decaimiento desde al menos hace 4 años, como se constata en los informes anuales de inspección del arbolado, con un chancro longitudinal en la parte inferior del tronco con pudrición y ataques de perforadores y hormigas de la madera, y copa rala, ramas secas y brotaciones débiles, que incluso es posible balancearlo con el impulso de un brazo y vibra al golpeo con el mazo. Por último, la alta densidad de pies en la alineación de la plaza provoca un exceso de interferencias y problemas derivados con el tráfico rodado y peatonal y otras instalaciones, sin que esto suponga un aumento significativo de la cobertura vegetal y de otros servicios ecosistémicos, por lo que convendría eliminar pies y reemplazar los árboles con problemas de adaptación por menos árboles pero que vegetaran de forma adecuada.

Vista general: árbol desvitalizado. Interferencias con mobiliario urbano y tránsito de peatones y vehículos

Se recomienda el apeo del ejemplar, ya que supone un riesgo por probable caída del ejemplar o de alguna de sus partes, que supera lo tolerable y mayor al valor del conjunto de servicios ecosistémicos aportados, sin que sea posible otra acción o intervención viable para mitigar dicho riesgo.

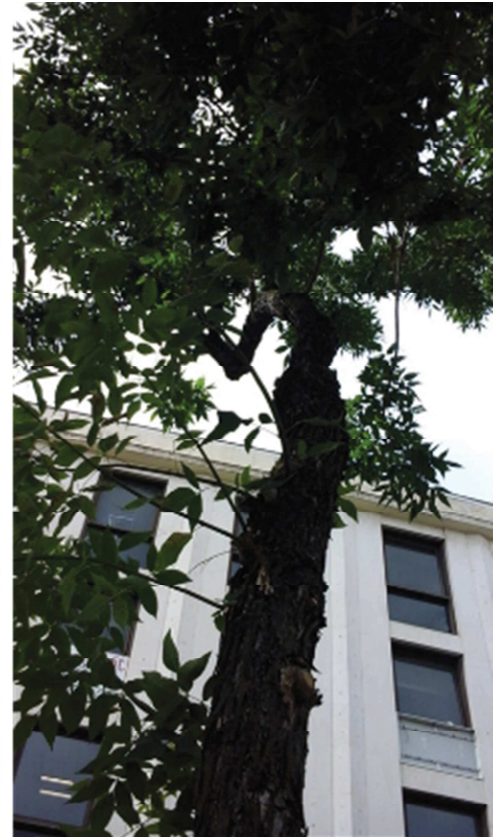
Detalle copa desestructurada: decaimiento, heridas de poda y brotación de emergencia. Escasa y débil brotación. Ramillas seca.

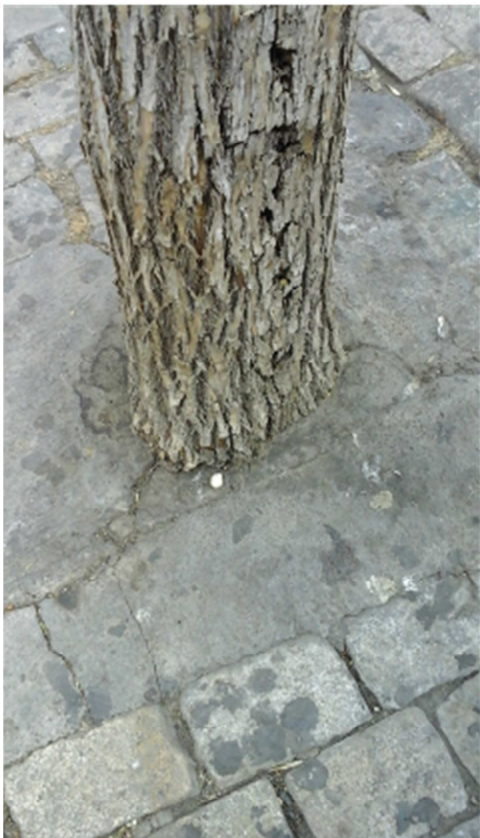
Detalle alcorque cegado con adoquines y cemento: anillamiento del tronco y posible anoxia radicular.

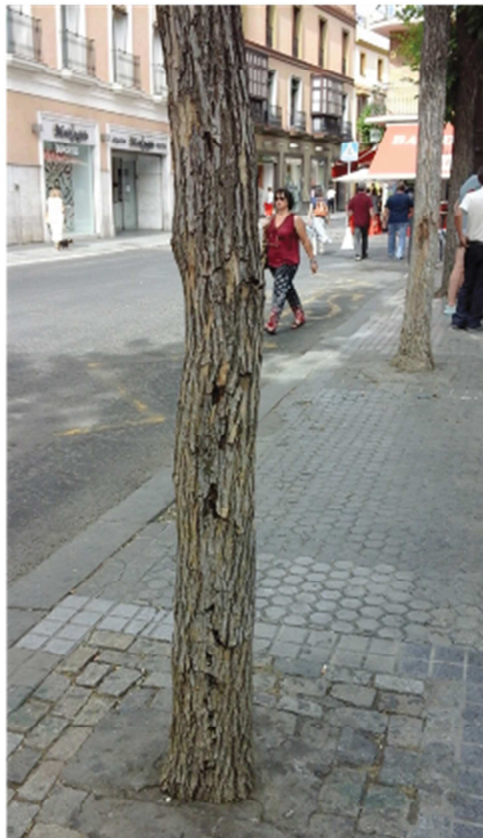
desde al menos hace 4 años, como se constata en los informes anuales de inspección del arbolado, con un chancro longitudinal en la parte inferior del tronco con pudrición y ataques de perforadores y hormigas de la madera, y copa rala, ramas secas y brotaciones débiles, que incluso es posible balancearlo con el impulso de un brazo y vibra al golpeo con el mazo. Por último, la alta densidad de pies en la alineación de la plaza provoca un exceso de interferencias y problemas derivados con el tráfico rodado y peatonal y otras instalaciones, sin que esto suponga un aumento significativo de la cobertura vegetal y de otros servicios ecosistémicos, por lo que convendría eliminar pies y reemplazar los árboles con problemas de adaptación por menos árboles pero que vegetaran de forma adecuada. Tras la evaluación visual y posterior categorización del nivel de riesgo según la metodología TRAQ, el posible fallo por rotura radicular (caída rotacional), se clasifica en la actualidad como de RIESGO ALTO para peatones. Se recomienda el apeo del ejemplar, ya que supone un riesgo por probable caída del ejemplar o de alguna de sus partes, que supera lo tolerable y mayor al valor del conjunto de servicios ecosistémicos aportados, sin que sea posible otra acción o intervención viable para mitigar dicho riesgo”.

Detalle chancro con pudrición y ataque de perforadores y hormigas de la madera: cavidad.
