## FICHA DE COMUNICADO DE APEO DE ARBOLADO VIARIO (AP 471/23) PARTE 2ª

MOTIVO DEL APEO: Daños estructurales tras Borrasca Bernard

1. **FECHA:** 18/12/23
2. **SITUACIÓN:** Avenida Las Melias **DISTRITO:** Cerro Amate
3. **ESPECIE:** *Pinus pinea* **Nº ID:** 3918
4. **P.C. (cm):** 136 **ALTURA (m):** 8 **ALCORQUE (m):** Parterre zona verde

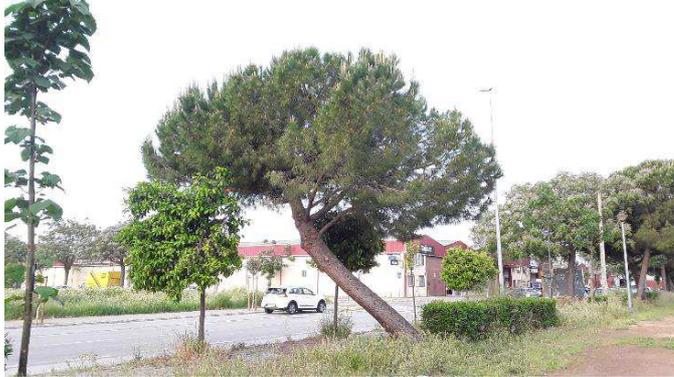
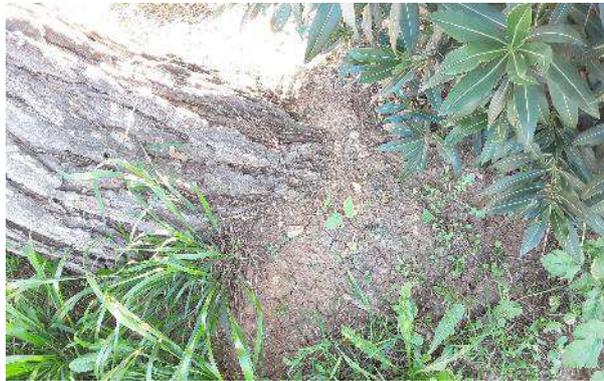
## 9. FOTOGRAFÍAS:

6. **LESIONES GRAVES:** Daños graves e irreversibles, de trascendencia estructural, tras borrasca Bernard (22/10/2023). Fallo primario del anclaje radicular, registrándose inclinación activa, con incremento de 1° sobre la medición con inclinómetro de la inspección rutinaria anterior (52° en el momento del apeo). Abultamiento ostensible del terreno en la zona de tracción de la inclinación.

8. **OBSERVACIONES:** El fallo primario del anclaje y, con ello, la inestabilidad del árbol se produce el pasado 22 de octubre, jornada durante la que se registraron cientos de incidencias en toda la ciudad asociadas a la Borrasca Bernard, con rachas de viento que superaron los 100km/h (rango 11 en la Escala Beaufort de velocidad del viento), considerándose este evento como fenómeno meteorológico extraordinario por la excepcionalidad de las condiciones atmosféricas sufridas. Durante este temporal, se produjeron numerosos fallos de copa (roturas de ramas) y de árboles completos (vuelcos). En este caso, la pérdida de integridad del anclaje supone un incremento intolerable del riesgo, por la alta probabilidad de vuelco sobre franja de aparcamiento, acerado y calzada. Antecedentes de vuelcos de ejemplares coetáneos de la misma especie, con defectos análogos en esta unidad de gestión, en los que se ha constatado la escasa profundidad del suelo útil para el desarrollo del sistema radicular, por la presencia de escombros y capas compactadas bajo el estrato superficial de albero y de tierra vegetal.
