**Expediente: 331/2023**

**SOLICITUD DE APEO DE ARBOLADO (AP-469-23) PARTE 2ª**

**EDIFICIO HOTELERO CON GARAJE  
APARCAMIENTO**

**NOTA SOBRE EL ESTADO DEL MURO DE  
CONTENCIÓN DEL LINDERO SUR DE LA  
PARCELA Y ACTUACIONES NECESARIAS  
PARA GARANTIZAR SU SEGURIDAD**

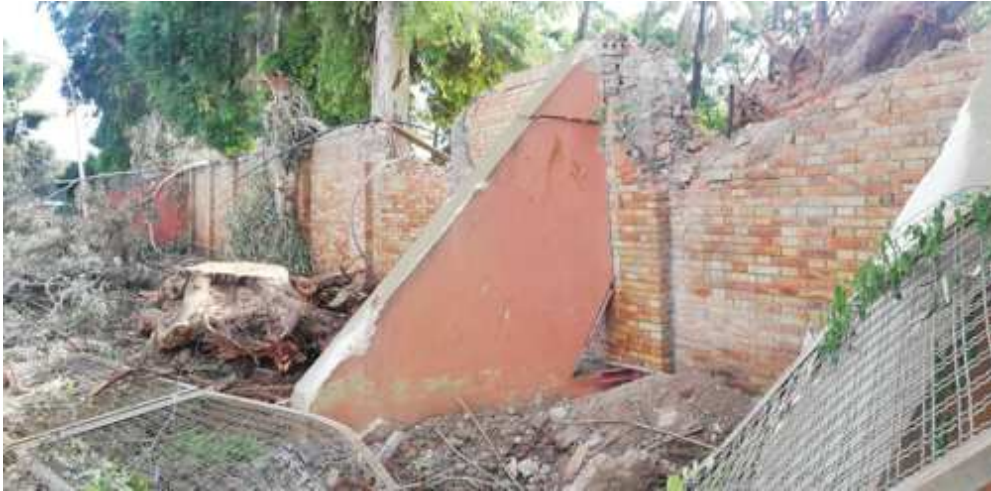
Pérdida del soporte lateral que le proporciona el muro de contención que separa los jardines públicos Manuel Arellano de la parcela de la Antigua Fábrica de Tabacos Altadis, a causa de los daños ocasionados por el paso de la borrasca del pasado octubre que ha roto el muro en su parte superior, ha originado un importante desplome vertical hacia la parcela de la Fábrica de Tabacos y ha dañado uno de los contrafuertes, impidiéndole desempeñar adecuadamente su función de apuntalamiento.

Daños sobre el muro y contrafuerte:

Con objeto de garantizar la seguridad a lo largo de toda la alineación del muro de contención, y permitir tanto el uso del parque público, como la ejecución de las obras previstas en la parcela de la Fábrica de Tabacos, se considera necesario la retirada de este ejemplar, que está en la zona del muro que ha quedado dañada y con riesgo de desplome durante la ejecución de los trabajos de reforzamiento del muro.

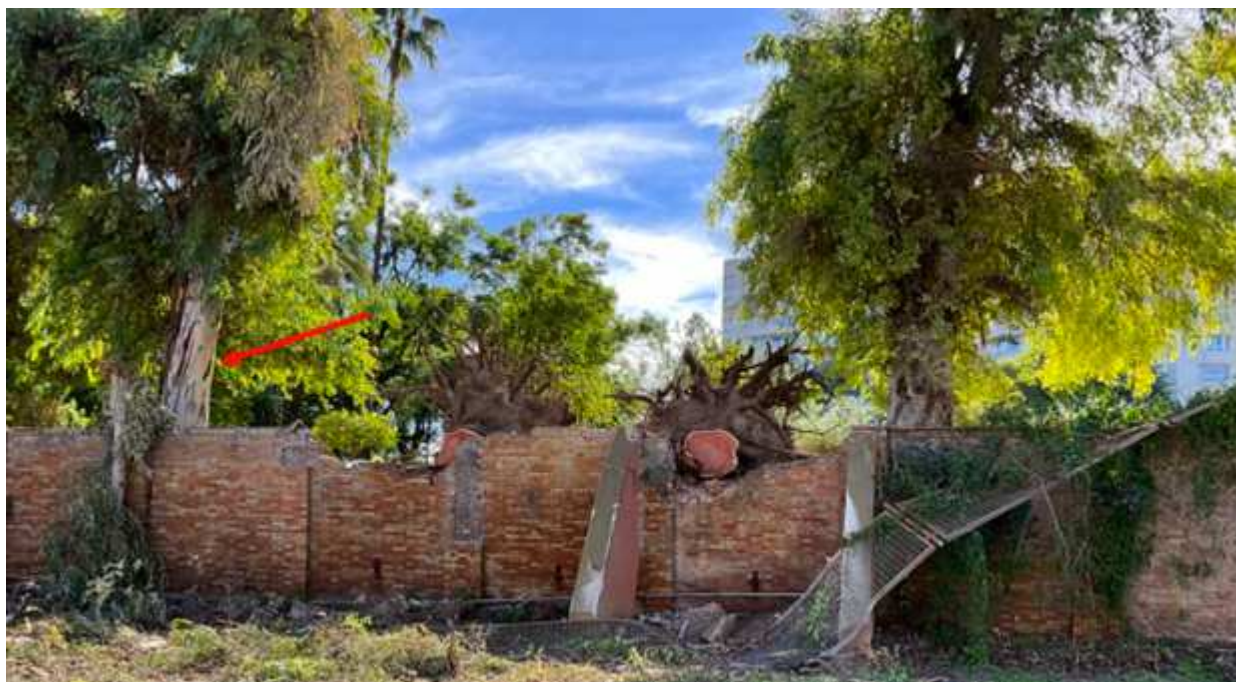
Visión frontal de la zona afectada y posición del ejemplar cuya retirada se considera imprescindible para poder realizar con seguridad los trabajos de reparación necesarios en el muro:

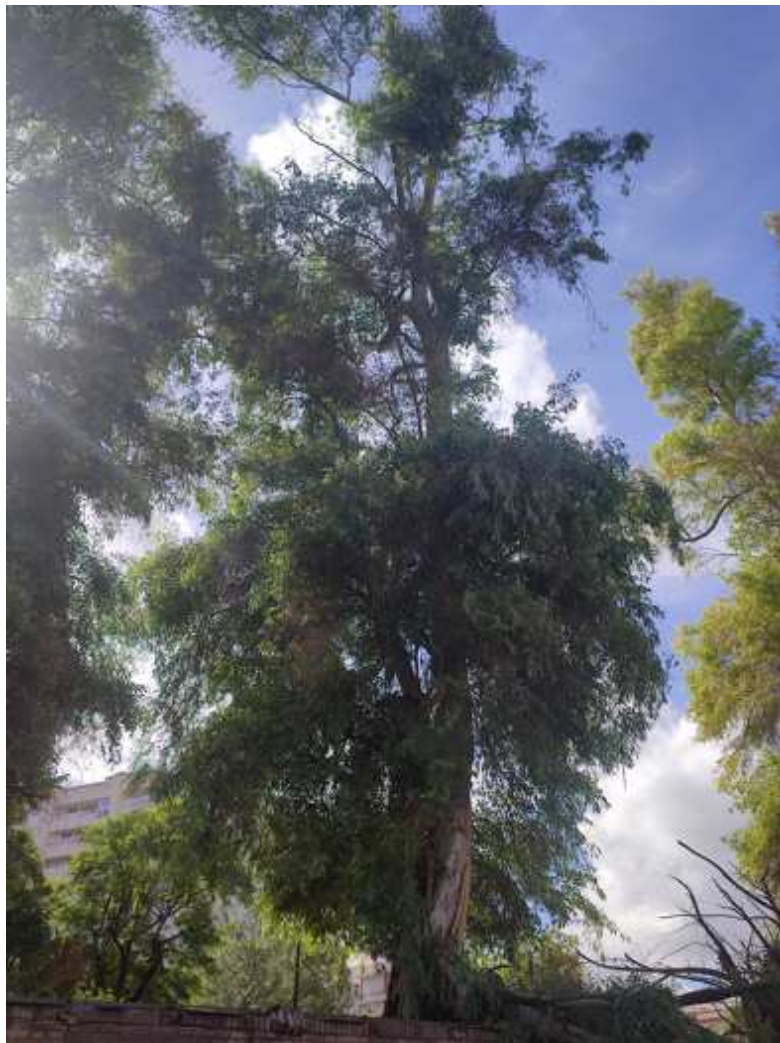
Ramas fracturadas tras el paso de dos borrascas consecutivas. Desvitalización.

Pérdida de parte de la copa en altura por rotura de una gran rama. Presenta alguna ramas secas en la parte superior de la copa. Tiene hacia el interior del parque proyección sobre el camino y la pradera y hacia Altadis a la zona de obras y futuro acceso hotel.

Visión general del árbol:

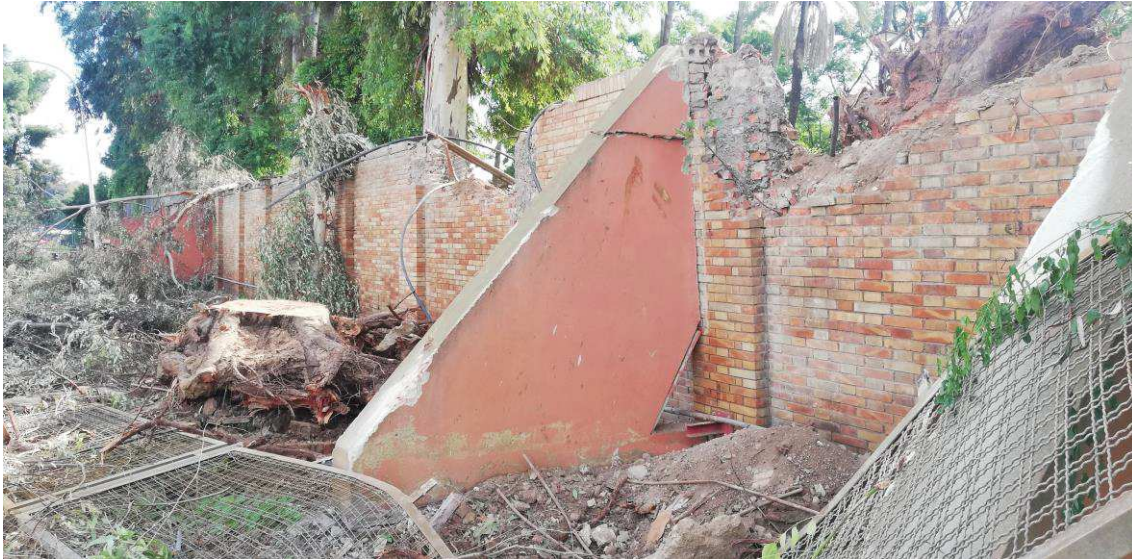
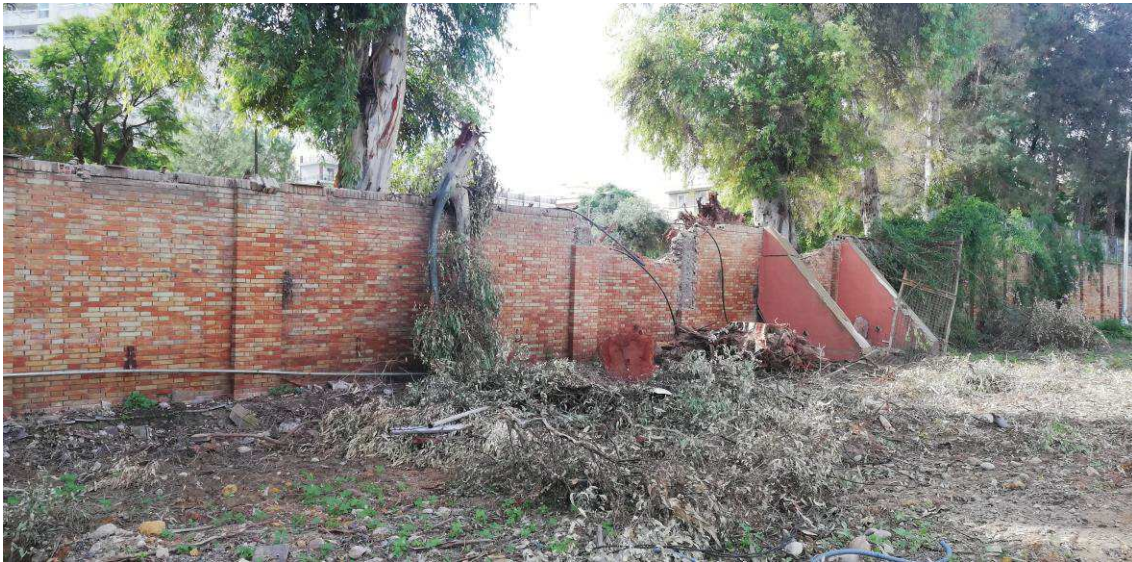
Dos de los árboles que cedieron se desplomaron hacia el interior de la parcela de la Fábrica de Tabacos, arrastrando en su caída parte del muro de contención de ladrillo. Tras la retirada de los árboles caídos por parte de los responsables municipales, **se observa que el muro, además de haberse roto en su parte superior, presenta en esta zona un importante desplome vertical hacia la parcela de la Fábrica de Tabacos, quedando en riesgo su estabilidad**. Se constata también que uno de los contrafuertes próximos se ha dañado, habiendo perdido la capacidad de desempeñar adecuadamente su función de apuntalamiento.

*Estado del muro de contención en la zona afectada por la caída de los árboles de los jardines Manuel Arellano. Fotografías tomadas el 16 de noviembre, tras la retirada de los árboles caídos.*

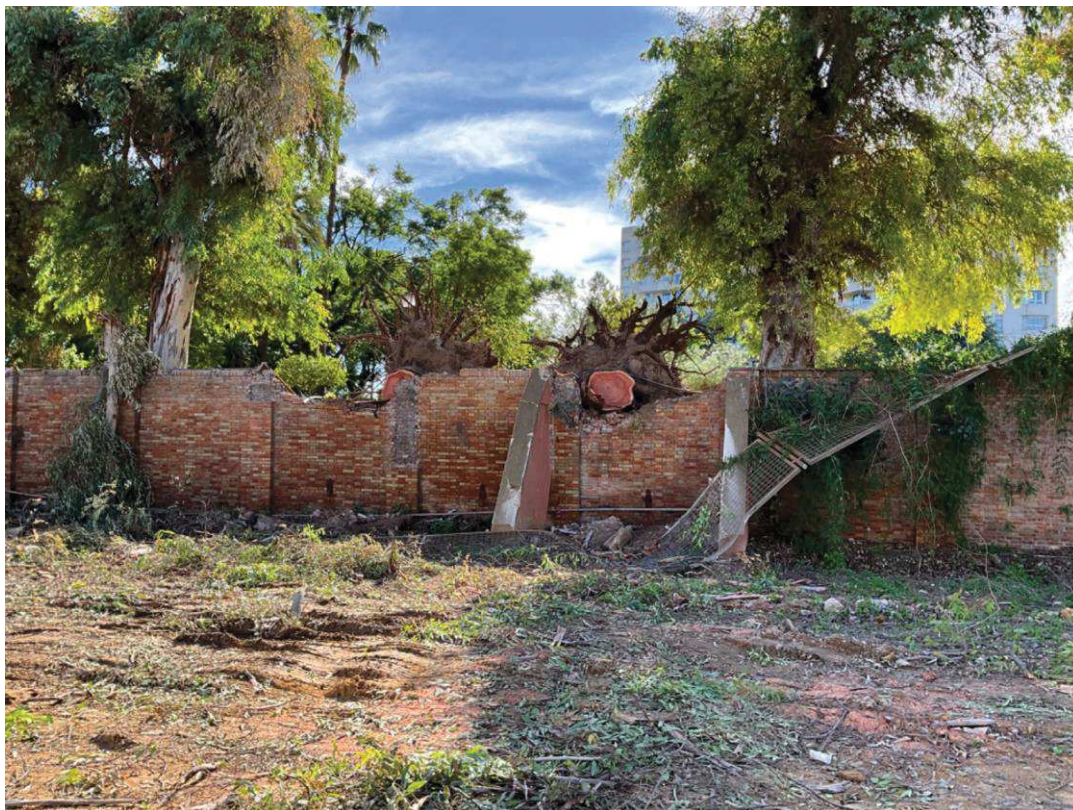
En la siguiente fotografía pueden apreciarse estos dos árboles, que están muy próximos a la zona del muro que ha quedado dañada y con riesgo de desplome. Según se describe en el siguiente punto (4), para reparar el muro de contención será necesario demoler la zona de muro afectada, para a continuación reconstruirla. Esto supone que, si no se retiran los árboles, estos perderían el soporte lateral que les proporciona el muro y podrían venirse abajo, poniendo en grave riesgo la seguridad de los trabajadores que pudieran encontrarse en la zona.

*Vista frontal de la zona afectada, desde la parcela de la Antigua Fábrica de Tabacos. Se aprecian los dos árboles próximos a la zona de muro dañado, cuya retirada se considera imprescindible para poder realizar con seguridad los trabajos de reparación necesarios en el muro.*

Por tanto, la retirada de estos dos árboles se considera imprescindible para poder ejecutar, en condiciones de seguridad, los trabajos que se indican en siguiente punto (4), y dejar completamente afianzado el muro de contención en esa zona.

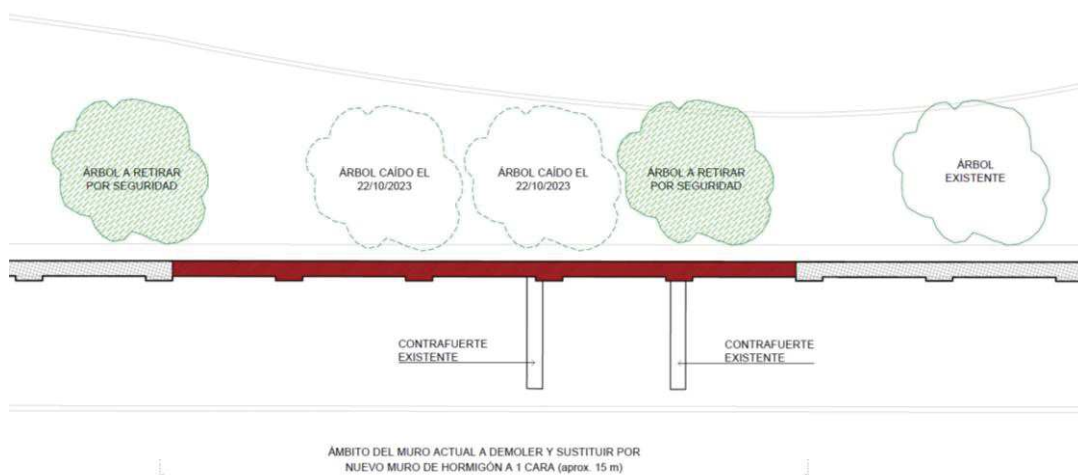
*Esquema en planta de la zona del muro a demoler y sustituir por el nuevo muro de hormigón, y su relación con los árboles del parque*

4. **En la zona del muro afectada por la caída de los dos árboles** (unos 15 m aproximadamente) se deberán retirar por completo los restos del muro de ladrillo que han quedado en pie, y sustituirse por un **nuevo muro de hormigón encofrado a una cara contra el terreno**. Se aprovechará la zapata del muro actual para apoyar el nuevo muro de hormigón, y este se anclará al terreno mediante dos filas de bulones para controlar su posible vuelco y/o deslizamiento. Para que los trabajos se desarrollen en óptimas condiciones de seguridad, tanto la demolición de los restos del muro actual como la ejecución del nuevo muro deberán ejecutarse por bataches alternos, de unos 2,00 m de ancho máximo.

En la siguiente figura se muestra el tramo de muro de ladrillo a demoler y sustituir por el nuevo muro de hormigón a una cara. Se aprecia que los dos árboles referidos en el punto anterior (3) quedan dentro del ámbito de esta intervención, siendo por tanto imprescindible su retirada para no poner en riesgo su estabilidad al demoler el muro actual.
