AP-261-2023
CAF

COMUNICADO APEO DE ARBOLADO VIARIO (AP-261-2023) PARTE 2ª

MOTIVO: RIESGO NO TOLERABLE

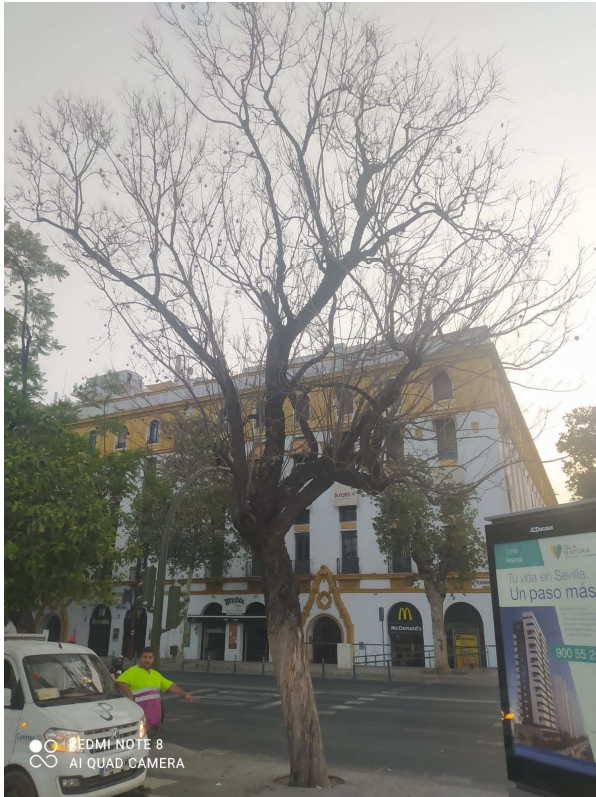
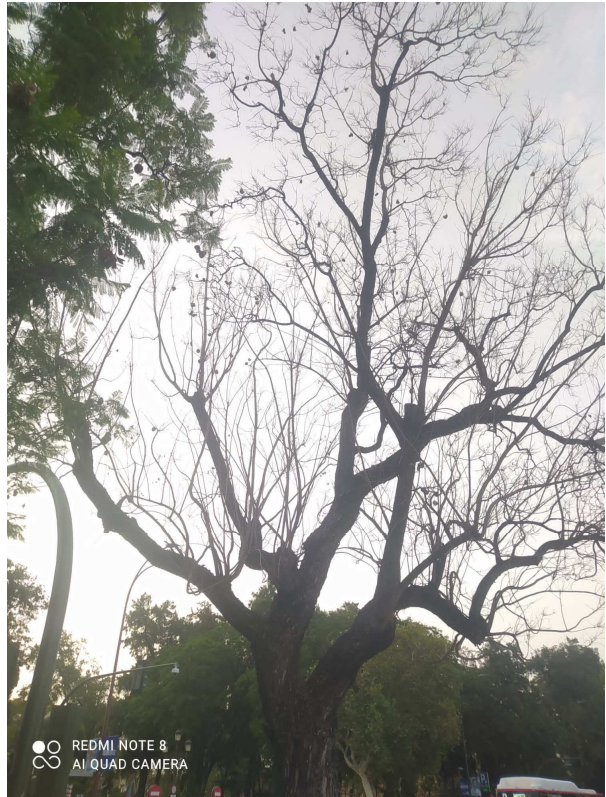
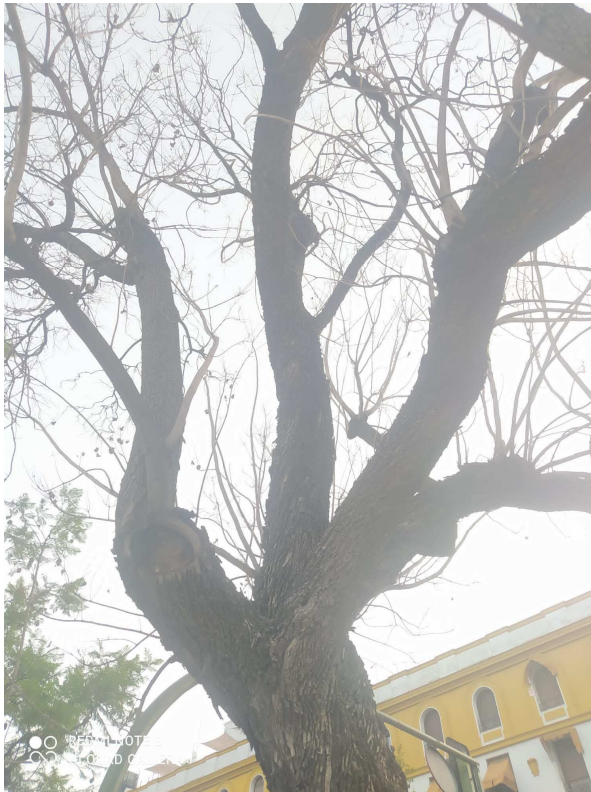
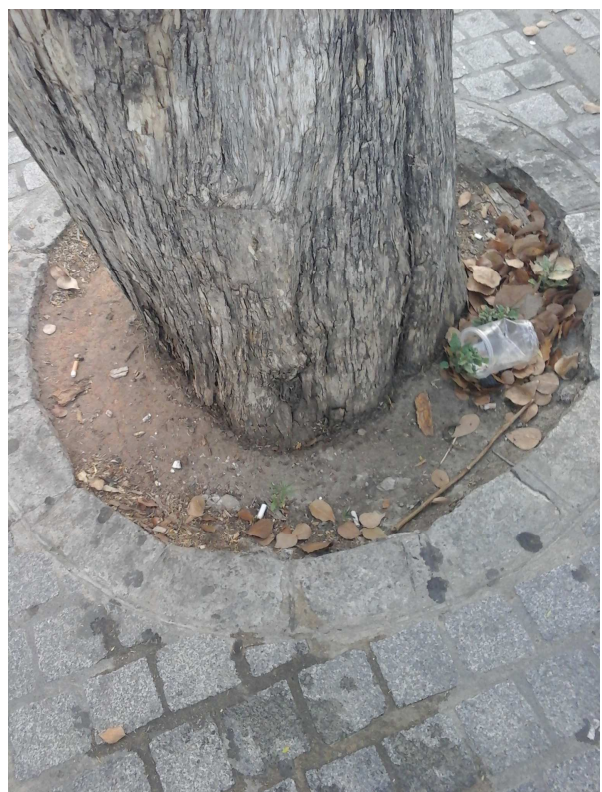
12. FOTOGRAFÍAS:

6. **ALTURA (m):** 10
7. **ALCORQUE (m):** 1 de \varnothing .
8. **LATITUD DEL ACERADO (m):** 14
9. **LESIONES GRAVES:**
 - Estructura aérea definitivamente seca.

- Probable afección fúngica a nivel radicular.
10. **ESTADO GENERAL:**
 - El estado fisiológico, respecto al vigor, es nulo puesto que se trata de una situación de muerte definitiva. No se estima capacidad alguna de resiliencia.

11. **OBSERVACIONES:**
 - No se detectan signos evidentes de posibles actos vandálicos que hayan podido desembocar en la situación actual.
 - En diciembre de 2019 el ejemplar sufrió un colapso de un eje secundario de envergadura durante un episodio meteorológico adverso (borrasca *Elsa*), en el que se registraron rachas de viento de casi 90km/h. En consecuencia, se vió imprescindible realizar una reducción intensa de copa tras el fallo, en base a los daños que la estructura de copa había sufrido. Hasta la última revisión del ejemplar a principios de 2023, se evaluaba en positivo la respuesta del ejemplar, que presentaba suficiente vigor y vitalidad como para restaurar las estructuras fotosintéticamente activas. Sin embargo, ha sufrido un proceso de decaimiento repentino y rápido en el último mes hasta que finalmente, a principios de esta semana se ha constatado que finalmente se ha secado de forma definitiva.

- En el histórico de incidencias, no hay una representatividad significativa respecto a fallos de árboles o estructuras secas. Pero se decide eliminarlo debido a la imposibilidad de recuperación del ejemplar, y al hecho de encontrarse en una zona de máxima diana debido al tránsito intenso tanto de personas como de vehículos bajo la proyección del árbol.
