Expediente 9/2023

AP-277-2023  
CAF

## COMUNICADO APEO DE ARBOLADO VIARIO (AP-277-2023) PARTE 2ª

**MOTIVO: RIESGO NO TOLERABLE**

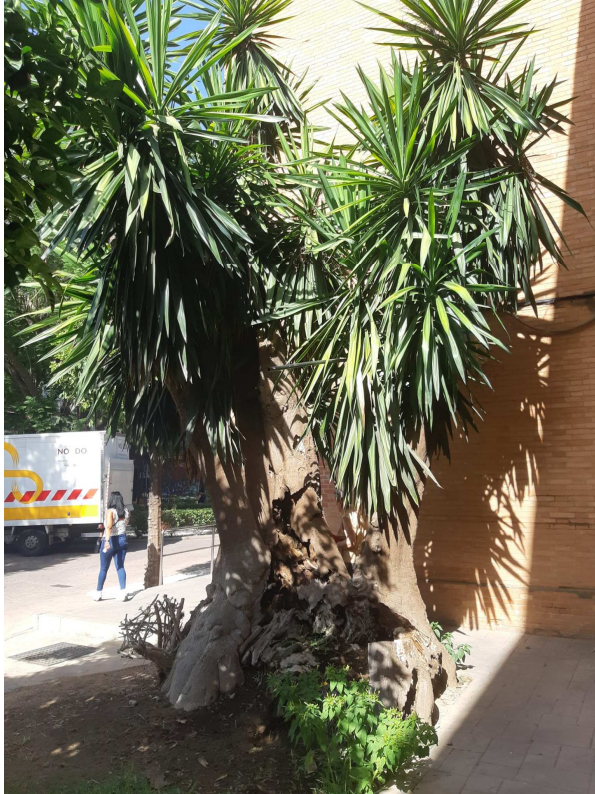
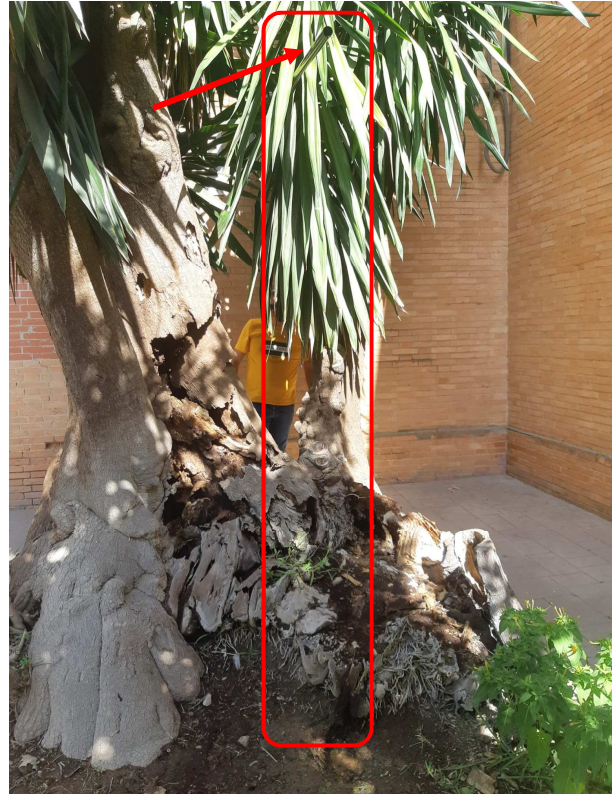
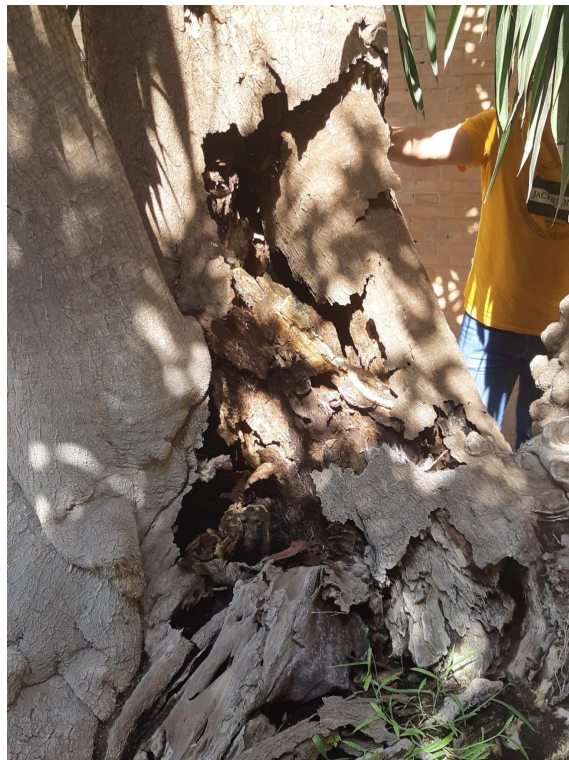
**12. FOTOGRAFÍAS:**

1. **FECHA:** 21 de julio de 2023.
2. **SITUACIÓN:** Hogar Virgen de Los Reyes.
3. **DISTRITO:** Macarena.
4. **ESPECIE:** *Yucca elephantipes*.
5. **P.C.(cm):** 450
6. **ALTURA (m):** 5
7. **ALCORQUE (m):** En parterre ajardinado.
8. **LATITUD DEL ACERADO (m):** -
9. **LESIONES GRAVES:**
  - Afección fúngica consolidada en toda la estructura.
  - Cavidades internas asociada a degradación de tejidos, de especial relevancia en cuello y zona de inserción de ejes principales.
  - Pérdida de tejido cambial definitiva en aproximadamente un 60-80% del perímetro según el eje.

- El estado fisiológico, respecto al vigor, es el habitual de la especie. Situación que en este caso puede suponer un aumento de la probabilidad de fallo. Ya que la estructura está fuertemente degradada y se le estima incapacidad de sostener la carga de copa dentro de unos rangos asumibles de riesgo de rotura.

- Se aplica tracción manual en ejes afectados y se constata que la inestabilidad de la estructura es total. Se podrían hacer colapsar sólo aplicando este tipo de fuerza.
- Se decide eliminarlo inmediatamente, debido a que el colapso ya se estima inminente.
- Probablemente el origen de la pudrición en las horquillas de la zona de cuello, está en un constante mojado del área a través de un tubo de desagüe de un aparato de aire acondicionado. Durante la primera revisión del ejemplar, se

detectó que el tubo desaguaba directamente sobre el centro de la cruz, haciendo fallar ya entonces, uno de los ejes principales. En esta ocasión se observa que se incorporó un avance al tubo para que evitar la caída de agua constante en la cruz, pero igualmente sigue desaguando en la zona de cuello en la actualidad.
