Expediente 9/2023

AP-227-2023
CAF

FICHA DE APEO DE ARBOLADO VIARIO (227/23) PARTE 2ª

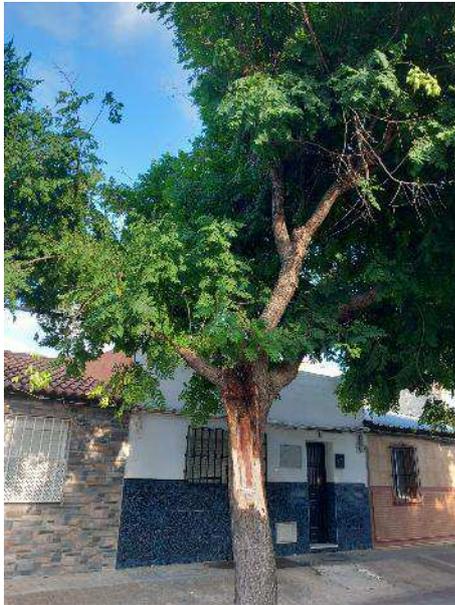
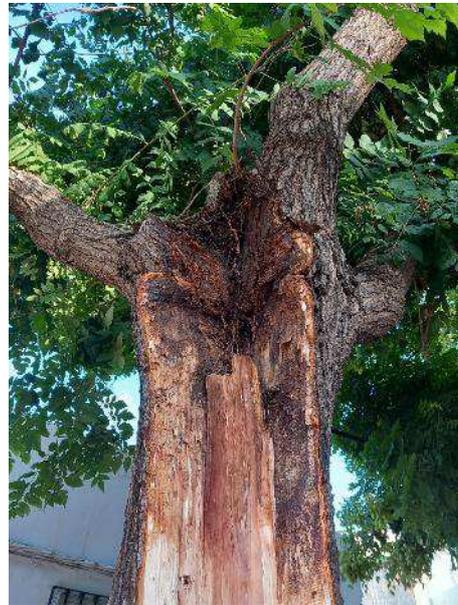
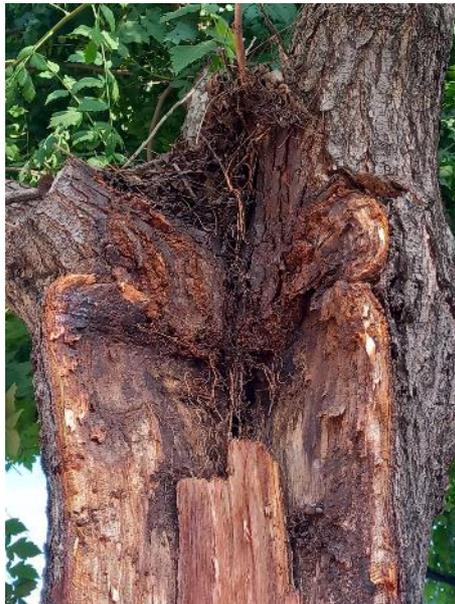
9. FOTOGRAFÍAS:

6. **LESIONES GRAVES:** Desgarro de uno de los cuatro ejes principales codominantes que conformaban la copa, desde la cruz primaria, tras varias jornadas de lluvias continuadas. La herida provocada tiene una amplitud de 80x25cm y se encuentra en un punto crítico desde la perspectiva estructural. La caída del eje implica una pérdida de entorno al 30% en cuanto a volumen total de copa y cobertura foliar, y, la mengua de alrededor del 40% de la sección transversal a nivel de la horquilla principal, comprometiendo definitivamente la integridad del anclaje del resto de ejes codominantes.

7. **ESTADO GENERAL:** Árbol maduro, con porte gravemente alterado por formación de copa tipo 'vaso' desde vivero, práctica actualmente en retroceso para evitar inducir codominancias forzadas y para conservar la arquitectura natural de la especie. Fuerte desestructuración de copa tras la incidencia.

8. **OBSERVACIONES:** Considerando la especie, su escasa capacidad de compartimentación de la pudrición y la etapa de desarrollo del ejemplar, se prevé un rápido agravamiento mecánico de la herida provocada a nivel de la cruz principal y, en extensión descendente 80cm desde este punto hacia el tronco, debido a la afección fúngica y rápida descomposición de los tejidos expuestos.

MOTIVO DEL APEO: Inviabile tras incidencia
