AP-224/2023
MALD

COMUNICADO APEO DE ARBOLADO VIARIO (AP-224-2023) PARTE 2ª

MOTIVO: RENOVACIÓN DE ARBOLADO

1. **FECHA:** 27 de junio de 2023.
2. **SITUACIÓN:** Calle Japón.
3. **DISTRITO:** Este – Alcosa – Torreblanca.
4. **ESPECIE:** *Ulmus pumila*.
5. **P.C.(cm):** 155

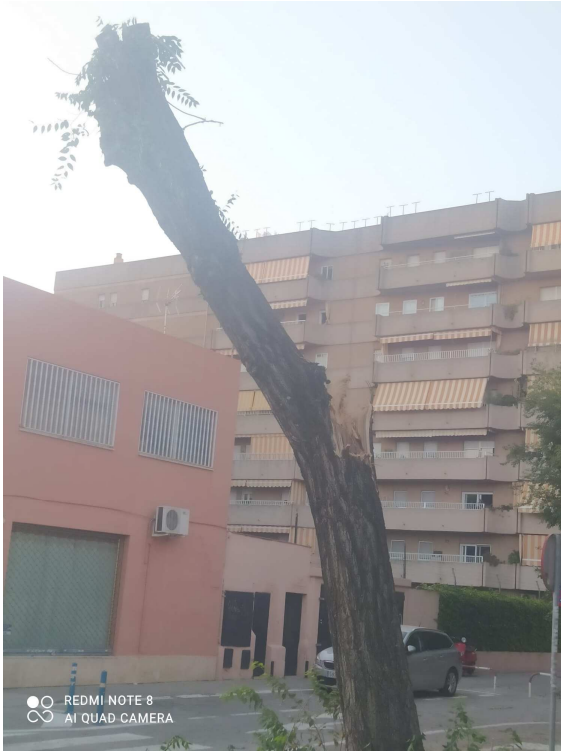
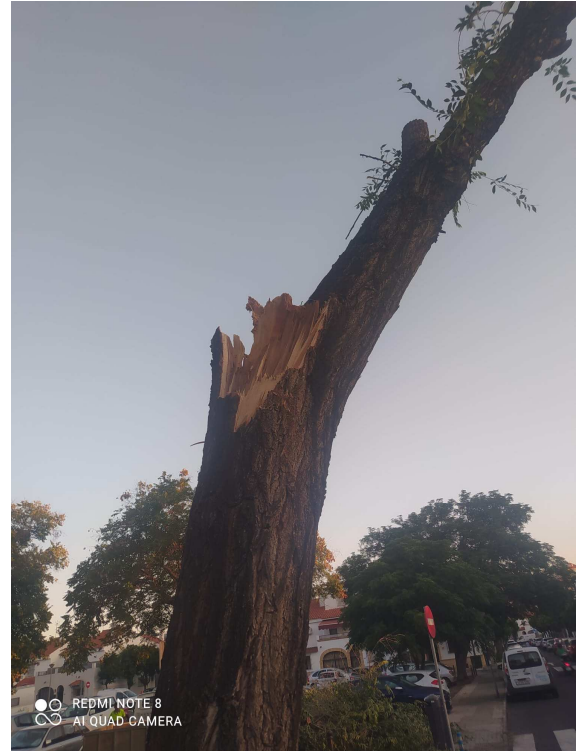
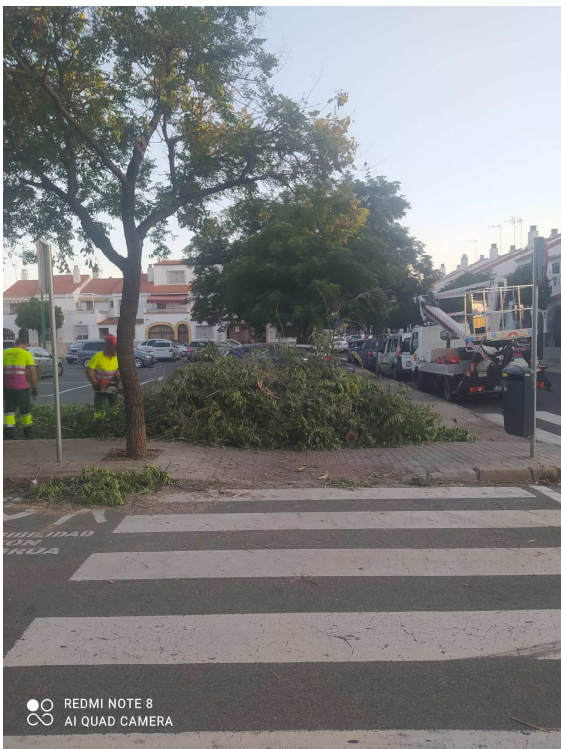
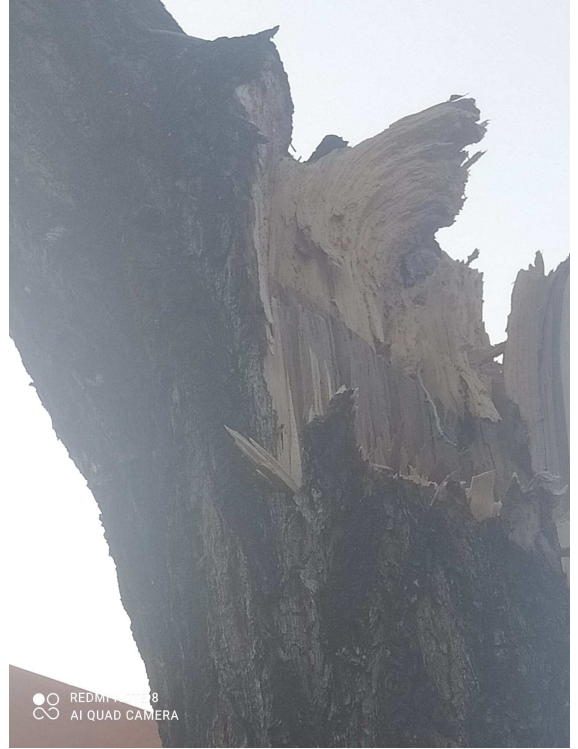
12. FOTOGRAFÍAS:

6. **ALTURA (m):** 5,5
7. **ALCORQUE (m):** 1 x 1.
8. **LATITUD DEL ACERADO (m):** 3
9. **LESIONES GRAVES:**
 - Pérdida del total de sus estructuras fotosintéticas.

- Desgarro por el colapso de eje primario, que compromete moderadamente la estabilidad del anclaje del eje primario que queda en la estructura.
10. **ESTADO GENERAL:**

- El estado fisiológico aparente está dentro de los rangos habituales para un árbol de su porte y de su especie.
11. **OBSERVACIONES:**
 - Previamente a la llegada de la brigada de poda del lote, actúa sobre el ejemplar el operativo de emergencias del cuerpo de bomberos. Eliminan por completo la estructura de copa. Por lo que las expectativas de futuro del árbol, así como su capacidad resiliente, se ven definitivamente comprometidas.

- Se decide eliminarlo en el mismo momento en que se atiende la incidencia debido a que, tras la evaluación del equipo de riesgo, se concluye que no existen alternativas para conservar la funcionalidad del ejemplar, a pesar de no tener asociado un riesgo no tolerable a la estructura que queda.
