FICHA DE COMUNICADO DE APEO DE ARBOLADO VIARIO (208/23) PARTE 1ª

Código Apeo: 208/23

UBICACIÓN: Calle Canal

FICHA DE APEO DE ARBOLADO VIARIO (208/23) PARTE 2ª

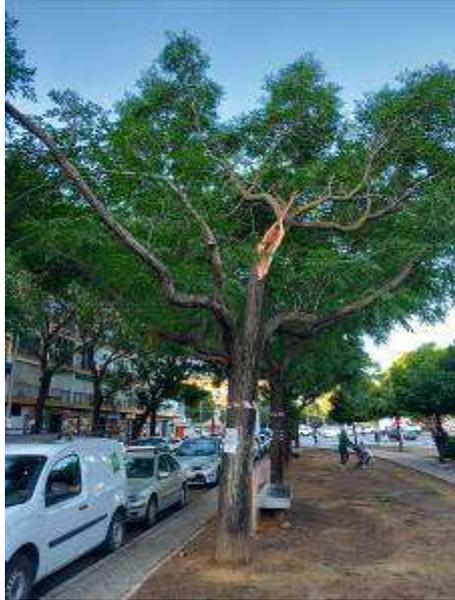
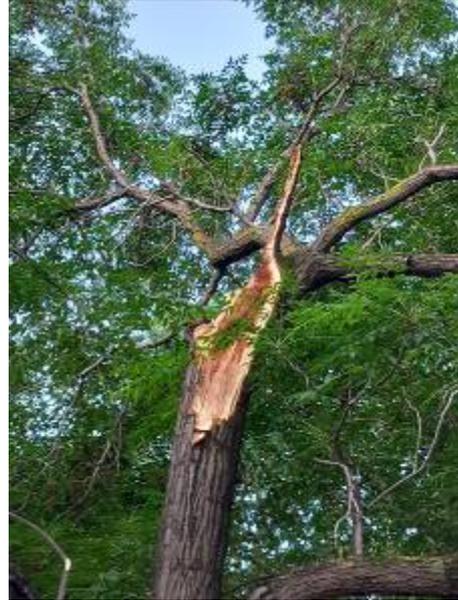
9. FOTOGRAFÍAS:

- 6. LESIONES GRAVES:** Colapso del ejemplar anexo ID504 (AP207), impactando sobre este árbol que queda grave e irreversiblemente dañado. Desgarro con madera expuesta de 40cm de extensión al nivel de la cruz principal, comprometiendo definitivamente la resistencia mecánica del anclaje de las ramas remanentes. Pérdida de gran parte de copa por el impacto (70%). Pudrición parda del duramen en el interior del fuste, desde la antigua cruz principal, y a lo largo de todo el tronco, con pared residual de 3-4cm de espesor, habitual en la especie por acción del hongo xilófago afín a *Laetiporus sulphureus*, colonizando la madera central a partir de daños radiculares (cortes de raíces leñosas y sobreenterramiento del cuello provocados por adecuaciones urbanísticas del entorno del árbol: arreglos de acerado, cambios en parterre, canalizaciones subterráneas de servicios, ...) y de la exposición de la masa estática en cortes de poda de más de 10cm (antiguas podas drásticas).

- 7. ESTADO GENERAL:** Árbol maduro, de entorno a 40-50 años de edad cronológica estimada, que mostraba síntomas de senescencia prematura, habitual en ejemplares coetáneos de esta especie debido a los factores abióticos urbanos actuales, tan restrictivos para el desarrollo del arbolado (compactación del suelo, elevación progresiva de la cota de los pavimentos con sobreenterramiento de cuellos del arbolado presente, cortes de raíces para canalización de servicios urbanos, operaciones de mantenimiento, reparación y renovación de los mismos,...), por los importantes cambios ocurridos en su entorno directo durante su periodo de vida (crecimiento exponencial de la ciudad, de las zonas pavimentadas y compactadas, y de la densidad de servicios soterrados), y por las prácticas drásticas de poda que se encontraban vigentes en el pasado (desmoches y terciados sistemáticos de todas las especies, y eliminación de ejes principales desestructurando severamente la arquitectura natural de las copas). Porte severamente desestructurado, de manera que la copa que presentaba antes de la incidencia representaba entorno al 60% del volumen medio previsible de la especie, en esta etapa de desarrollo.

- 8. OBSERVACIONES:** La fractura se produce el pasado 28 de mayo, jornada durante la que se registraron eventos meteorológicos adversos, con rachas de viento de hasta 35km/h y lluvias intensas, continuadas durante varios días tras meses de déficit hídrico. En marzo 2023, se realizaron las últimas obras en el entorno directo del ejemplar, que consistieron en el completo reasfaltado de la calzada y reparaciones puntuales de pavimentos levantados (Empresa Martín Casillas para Gerencia de Urbanismo).

MOTIVO DEL APEO: Inviabile tras incidencia
