FICHA DE SOLICITUD APEO DE ARBOLADO ZONA VERDE (71-2023) 2ª PARTE

MOTIVO DEL APEO: RIESGO NO TOLERABLE y RENOVACIÓN DE ARBOLADO.

2. SITUACIÓN: URBANIZACIÓN P-7, PARQUE. **Distrito:** Norte. **ID:** 41306.

3. ESPECIE: *Jacaranda mimosifolia*.

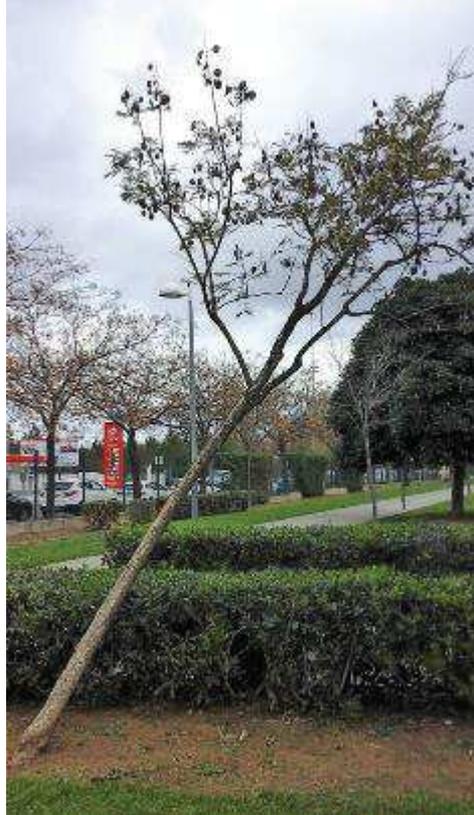
Vista general e inclinación de más de 45°. Desvitalización en copa.

Se recomienda su apeo, ya que se constata que ha llegado al fin de su vida útil o se encuentra muy debilitado, no existiendo posibilidad de implementar mejoras para que vuelva a aportar los servicios ecosistémicos que serían esperables.

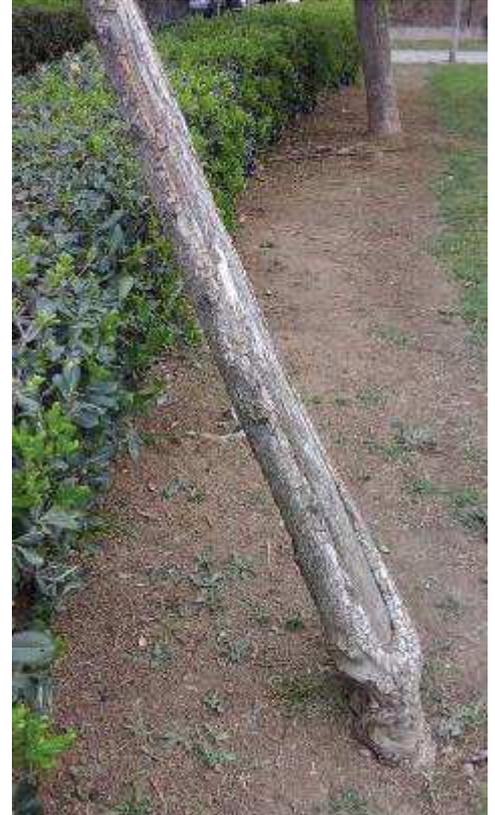
Importantes heridas en tronco por daños mecánicos en la base/cuello y por quemaduras solares en el resto hasta alcanzar la cruz.

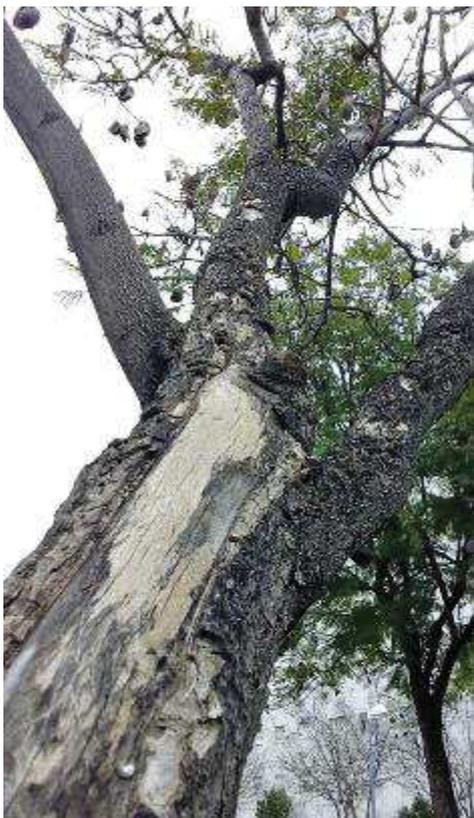
Herida por quemaduras solares que afecta al tronco a todo lo largo, cruz y primarias con descortezamiento y fendas: débil reacción

La inclinación hacia el noroeste aumenta la exposición del tronco del árbol al intenso sol del suroeste coincidente además con las horas de mayor insolación, lo que ha provocado la aparición de una enorme herida al menos en un 40% de la sección y a lo largo de todo el tronco, cruz e inicios de las ramas primarias.

Esta importante herida presenta en la actualidad descortezamiento, madera vista, fendas longitudinales y principio de pudrición, y una débil formación de madera de herida.

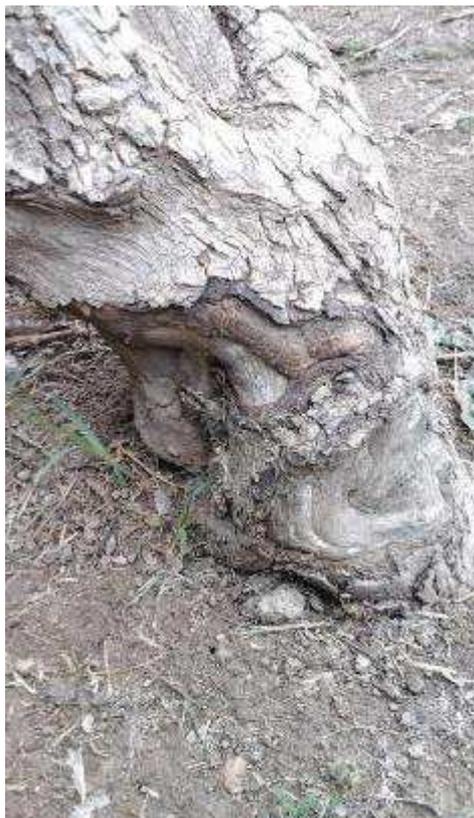
Detalle estrangulamiento: graves heridas por daños mecánicos en la base del tronco/cuello del árbol con posible pudrición, extensible a las raíces maestras.

En la base del tronco/cuello del árbol se constata un conjunto grave de heridas producidas por daños mecánicos.

Como resultado se aprecia en dicho punto un “estrangulamiento” o disminución significativa de la sección, con la consiguiente pérdida de estabilidad estructural y aumento del riesgo de rotura del tronco y/o cuello.

Esta herida en contacto con el suelo terminará desencadenando una pudrición, si no existe ya, que afectará seguramente a la base de las raíces maestras en un futuro próximo, lo que determinará de nuevo un aumento del riesgo por rotura radicular.

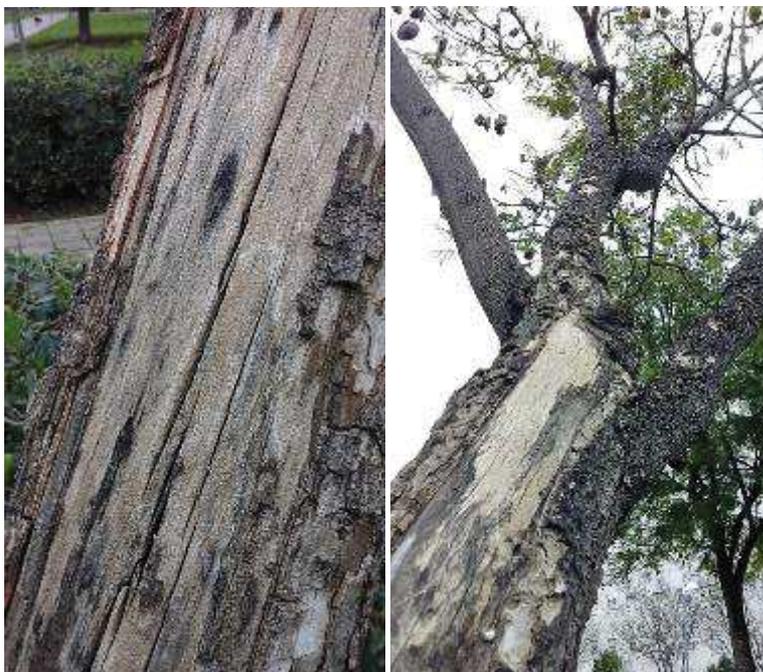
Fotos 3. . Herida longitudinal por quemaduras solares en

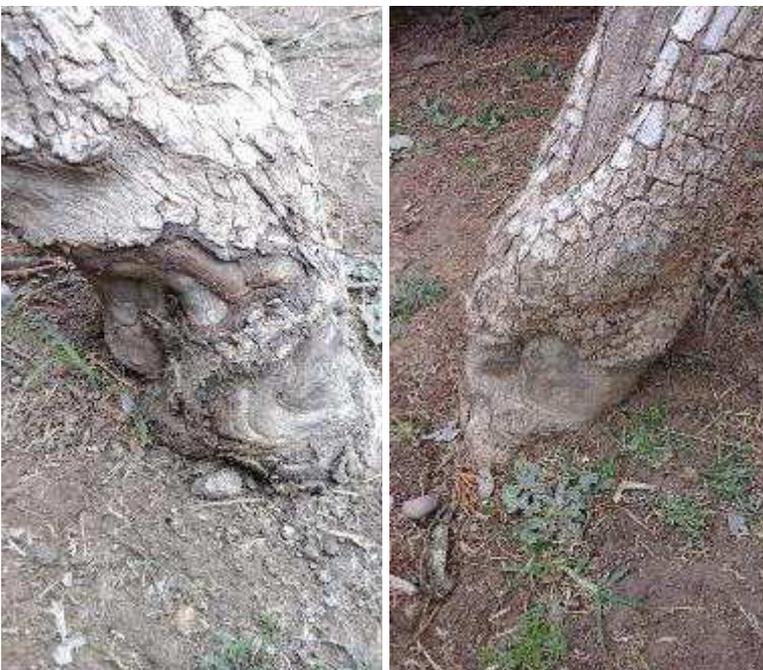
Fotos 4. Grave herida por daño mecánico. Pérdida

Se recomienda su apeo y sustitución por otro de la misma especie en consonancia con la alineación, siguiendo el criterio de gestión y renovación del arbolado, ya que se constata que:

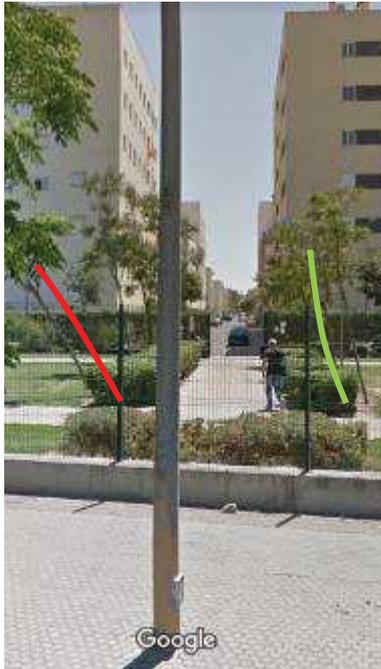
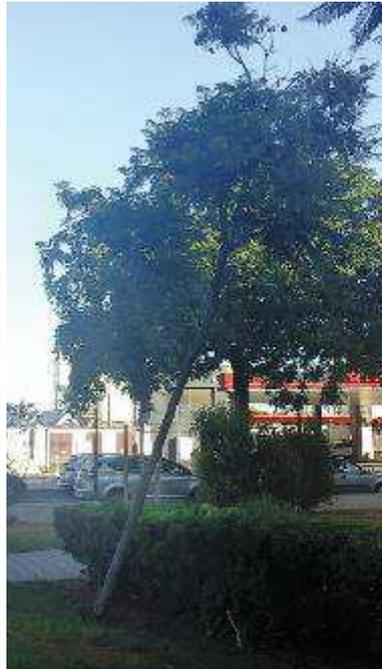
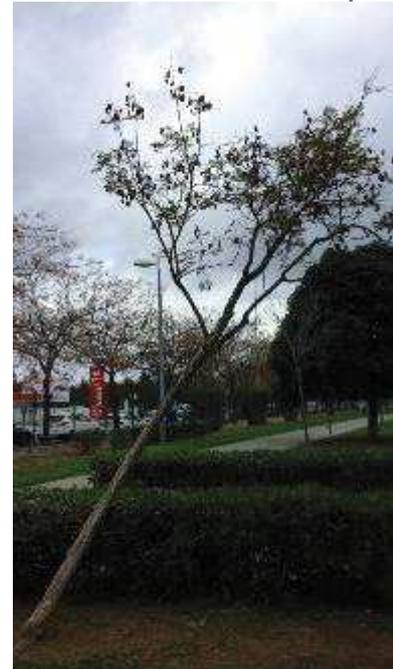
Aunque desde su plantación el árbol muestra cierta inclinación de unos 20º debida a una nula o inadecuada entutorización, desde 2019 se aprecia que la inclinación se activa haciéndose más evidente y llegando a superar los 45º.

co Foto 5. Izquierda, en verde árbol en estudio con inclinación pasiva de unos 20º; en rojo
mp árbol con características similares apeado antes de 2019. En el centro se aprecia
ort amiento del árbol seguramente esta asociado a la pérdida de estabilidad estructural en la
base/cuello del árbol como consecuencia de las heridas descritas en el apartado anterior.
