**Expediente 9/2023**

AP-191-2023  
CAF

## COMUNICADO APEO DE ARBOLADO VIARIO (AP-191-2023) PARTE 2ª

### MOTIVO: RIESGO NO TOLERABLE

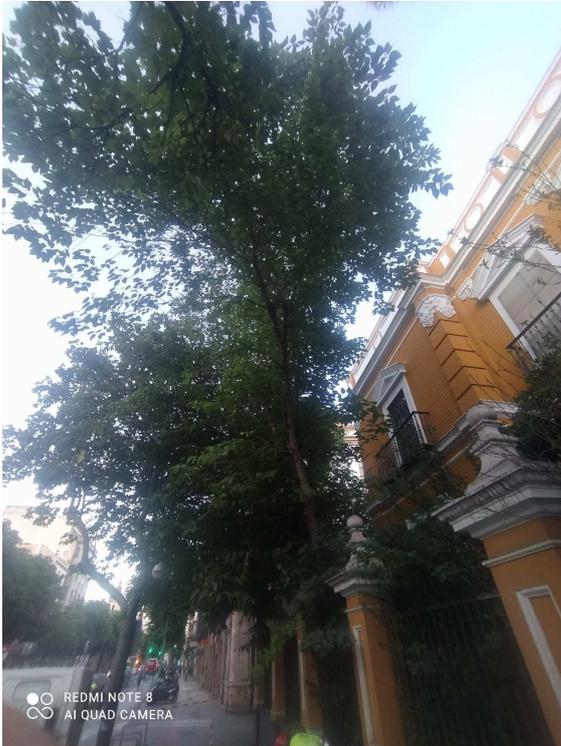
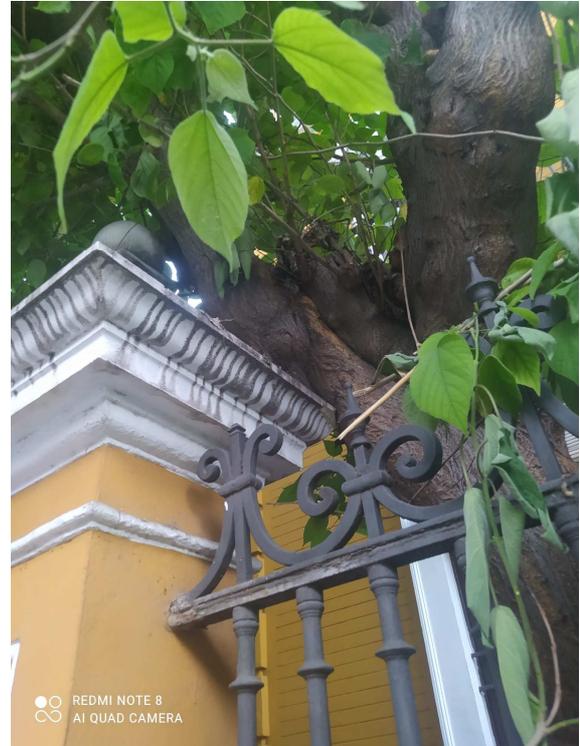
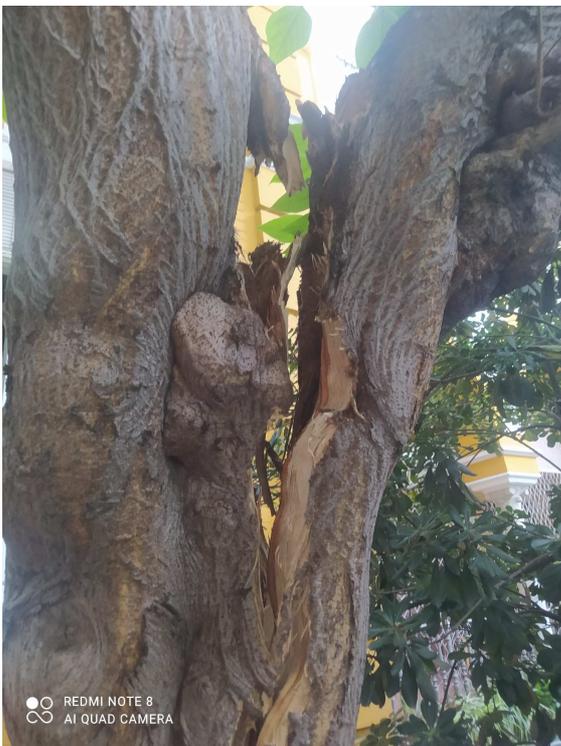
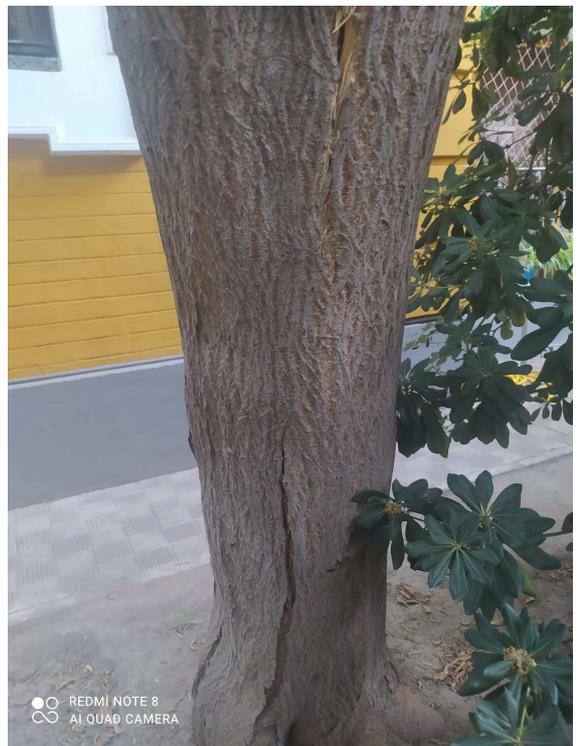
**12. FOTOGRAFÍAS:**

6. **ALTURA (m):** 10
7. **ALCORQUE (m):** Sin alcorque. En franja de terrizo.
8. **LATITUD DEL ACERADO (m):** 3
9. **LESIONES GRAVES:**
  - Dos grietas activas recorriendo el tronco con similares trayectorias pero en sentidos opuestos.

- Afección fúngica avanzada en el interior del tronco.
10. **ESTADO GENERAL:**
  - El estado fisiológico aparente está dentro de los rangos habituales para un árbol de su porte y de su especie. Hecho que puede tener efectos contraproducentes en un árbol que ha visto comprometido su capacidad de soporte mecánico severamente.

11. **OBSERVACIONES:**
  - La mitad del árbol queda apoyado sobre pilar del muro perimetral del centro.
  - Se decide eliminarlo inmediatamente, debido a que no existen alternativas para mitigar el riesgo y conservar la funcionalidad del ejemplar.
