AP-332-2023
 ALDV

FICHA DE SOLICITUD APEO DE ARBOLADO ZONA VERDE (332-2023) 2ª PARTE**MOTIVO DEL APEO:** RIESGO NO TOLERABLE.**1. FECHA:** 28-09-23.**2. SITUACIÓN:** DE LA ENCARNACIÓN, JARDINES PLAZA. **Distrito:** Casco Antiguo. **ID:** 8.**3. ESPECIE:** *Ficus nítida*.**4. P.C. (c.m):** 505. **ALTURA (m):** 15.**ALCORQUE (m):** En parterre.**5. LATITUD DE ACERADO:** Zona peatonal.**6. LESIONES GRAVES:**

INFORME TÉCNICO DE EVALUACIÓN DE RIESGO DE ARBOLADO

26 de septiembre de
2023

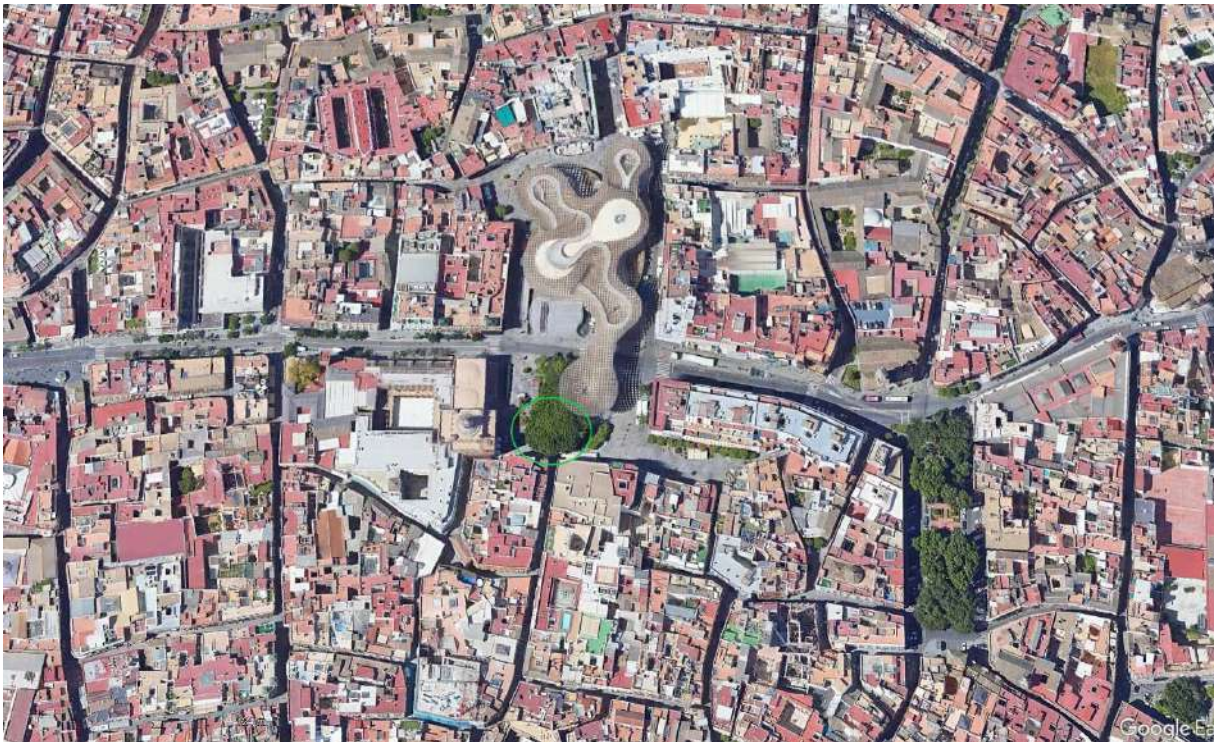
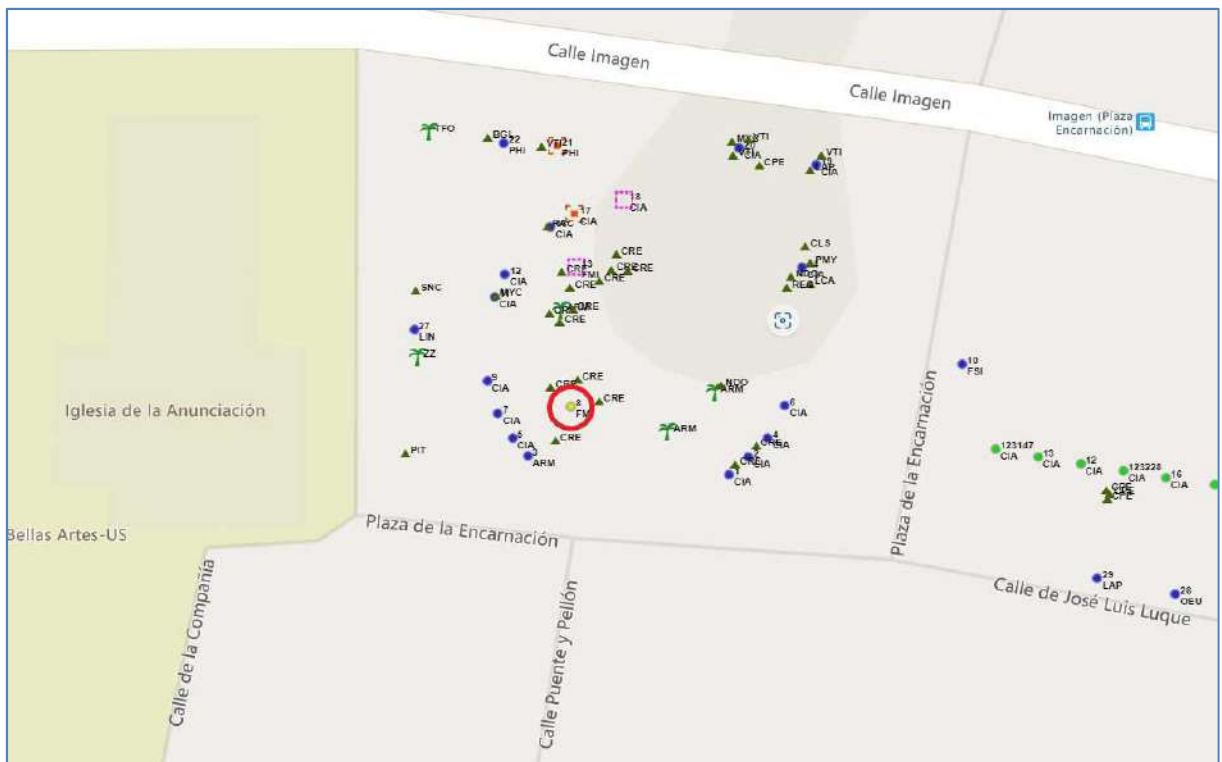
Vista de localización

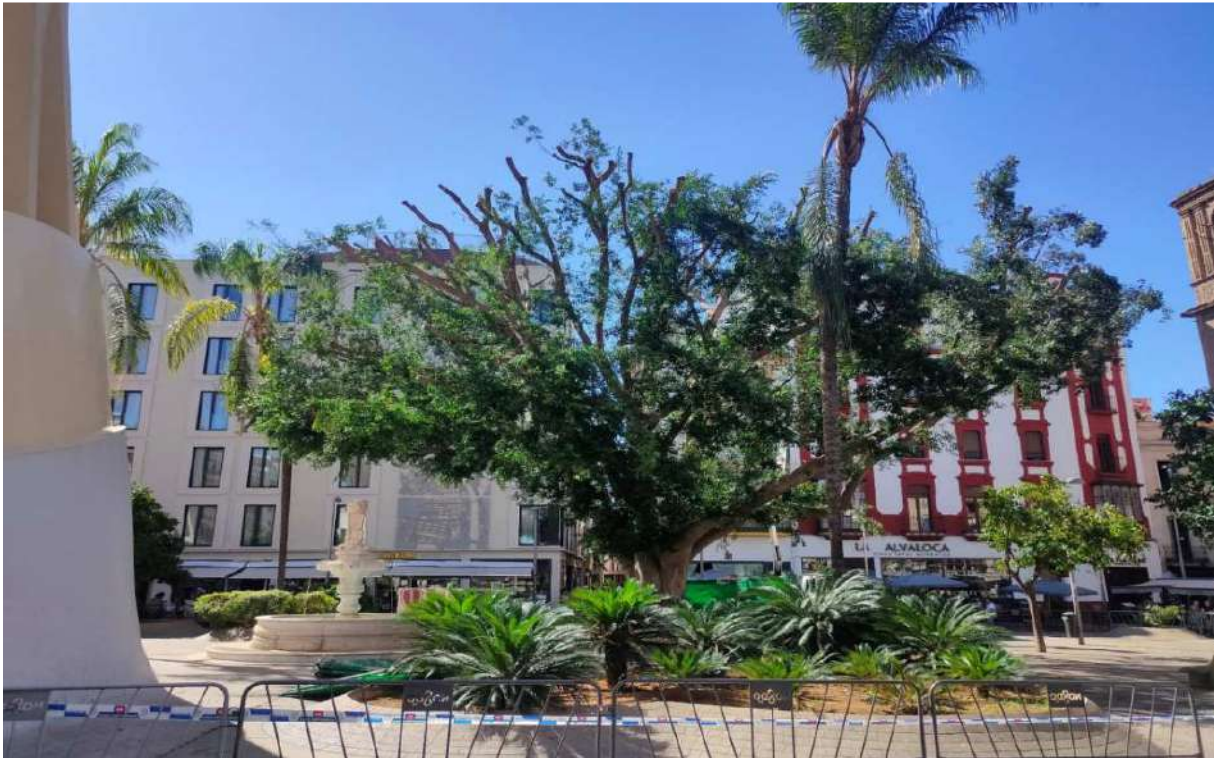
Vista del detalle de la posición

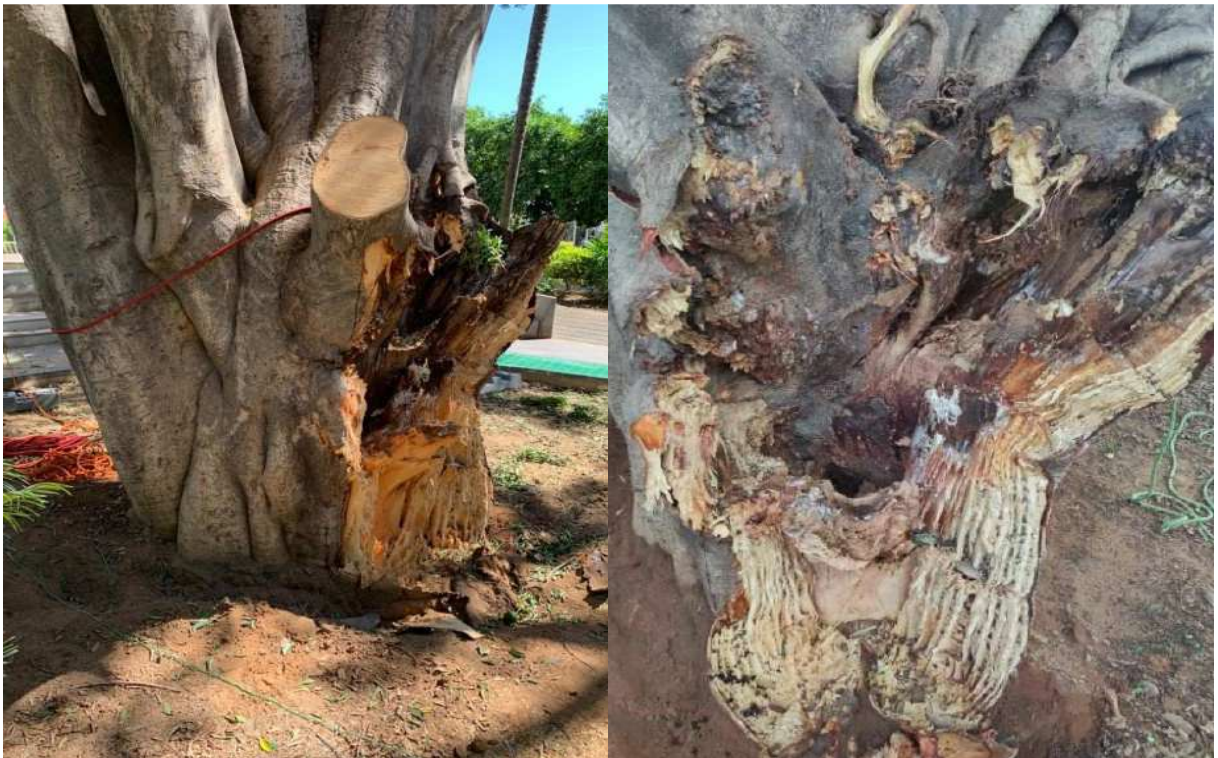
Vista del tronco, con oquedades y daño interno generado tras el desgarro.

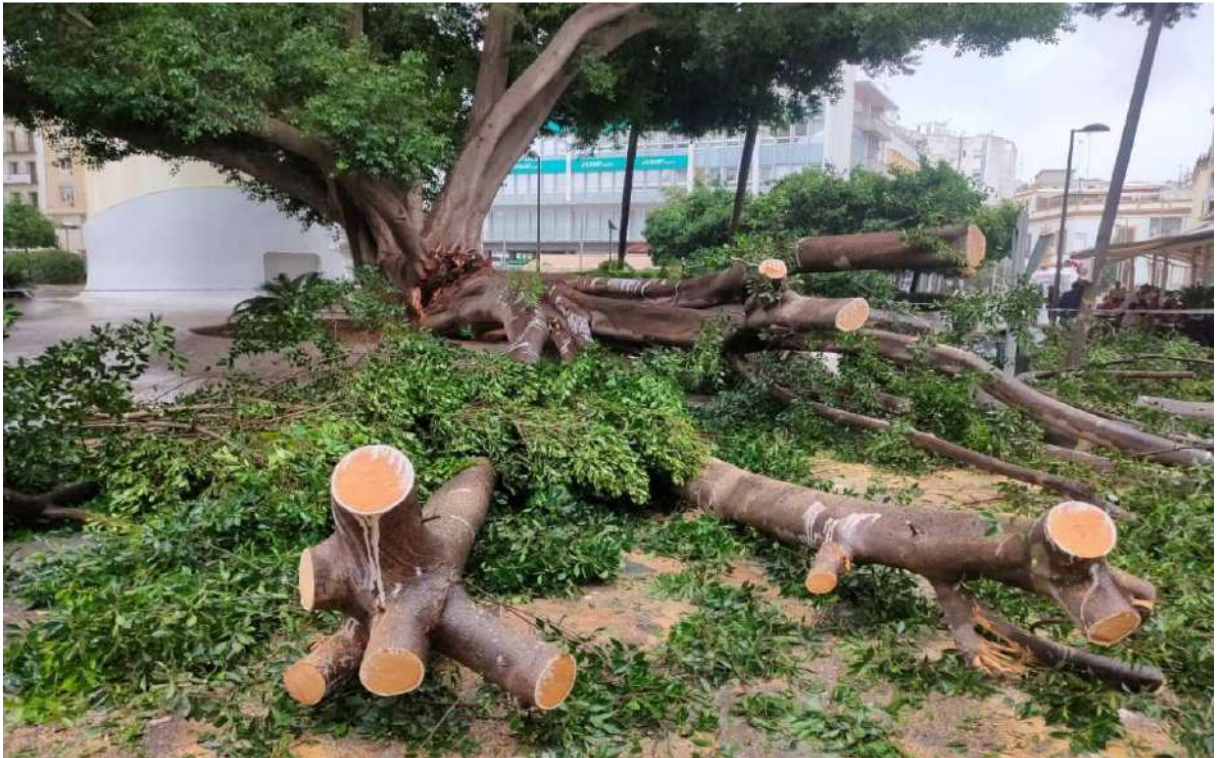
Vistas de la incidencia del día 17 septiembre 2023

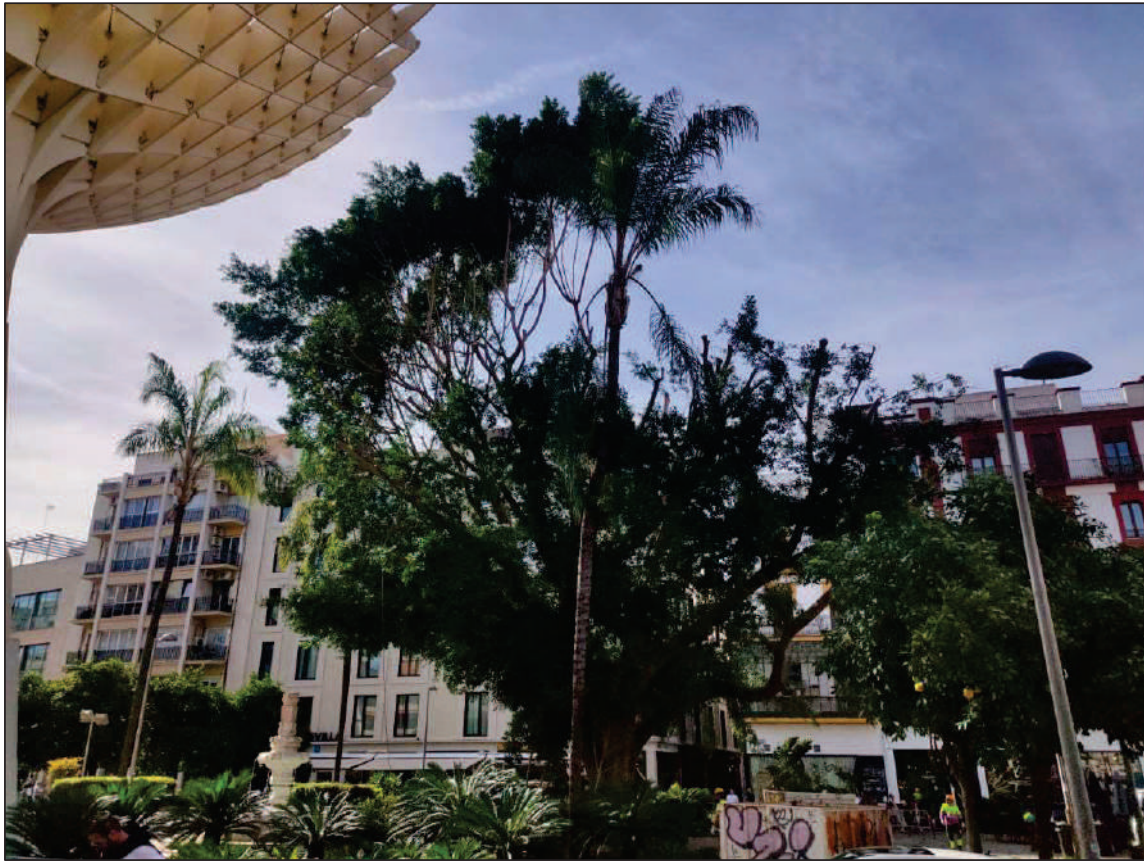
3. Vista de la copa en proceso de reducción apical realizada el día 22/09/2023.

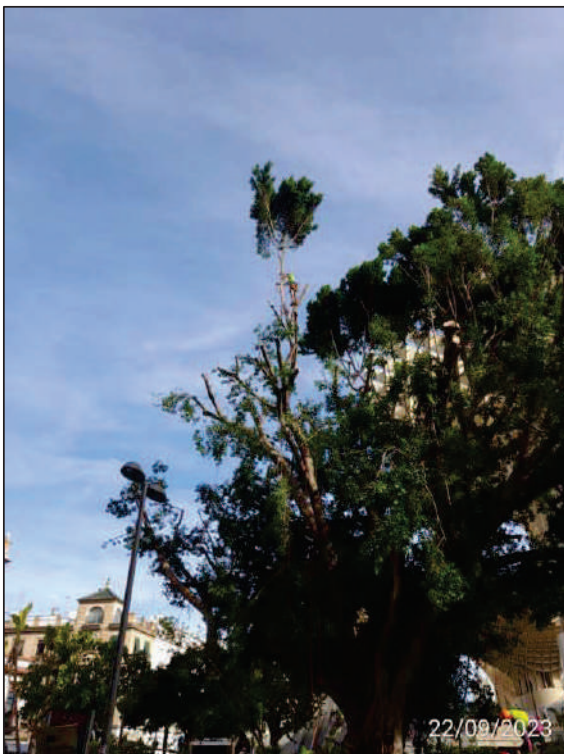
4. Detalle del proceso de reducción apical de la copa realizada con técnicas de trepa por especialistas ETW.

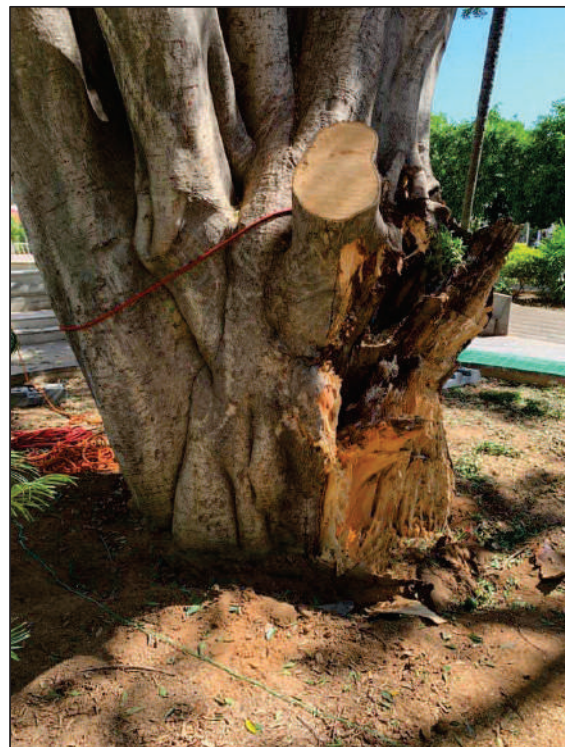
5. Vista del tronco, con daño generado tras el desgarro. Se aprecia también un corte de poda por la eliminación de uno de los ejes que se había visto dañado por la caída del cimbal y estaba afectado por pudrición.

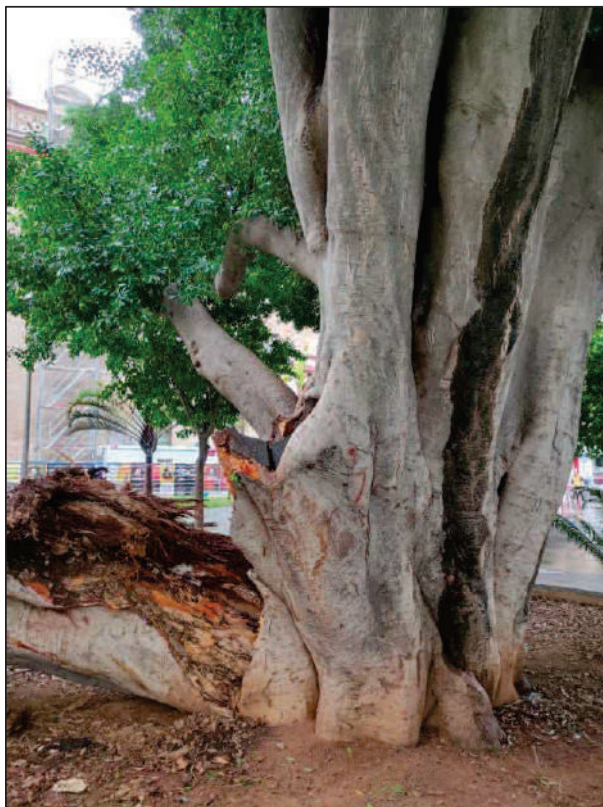
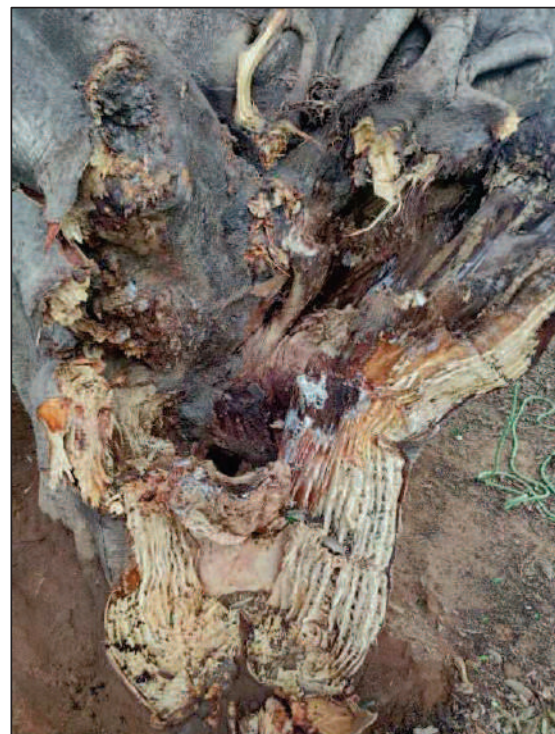
11 y 12. Detalles de la herida dejada tras el desgarro del eje primario. En estas imágenes se aprecia pudrición central, corteza entre la rama desgarrada y el tronco, lo que implica una unión débil del cimal caído

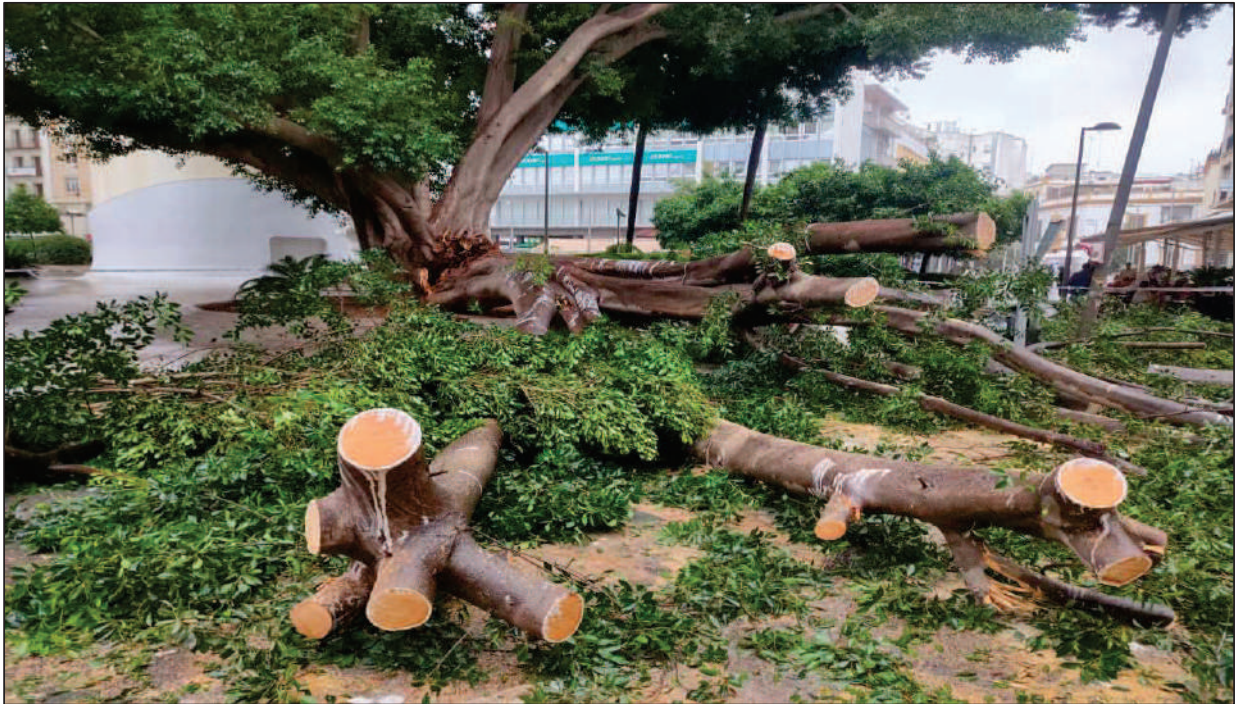
13. Imagen de la incidencia

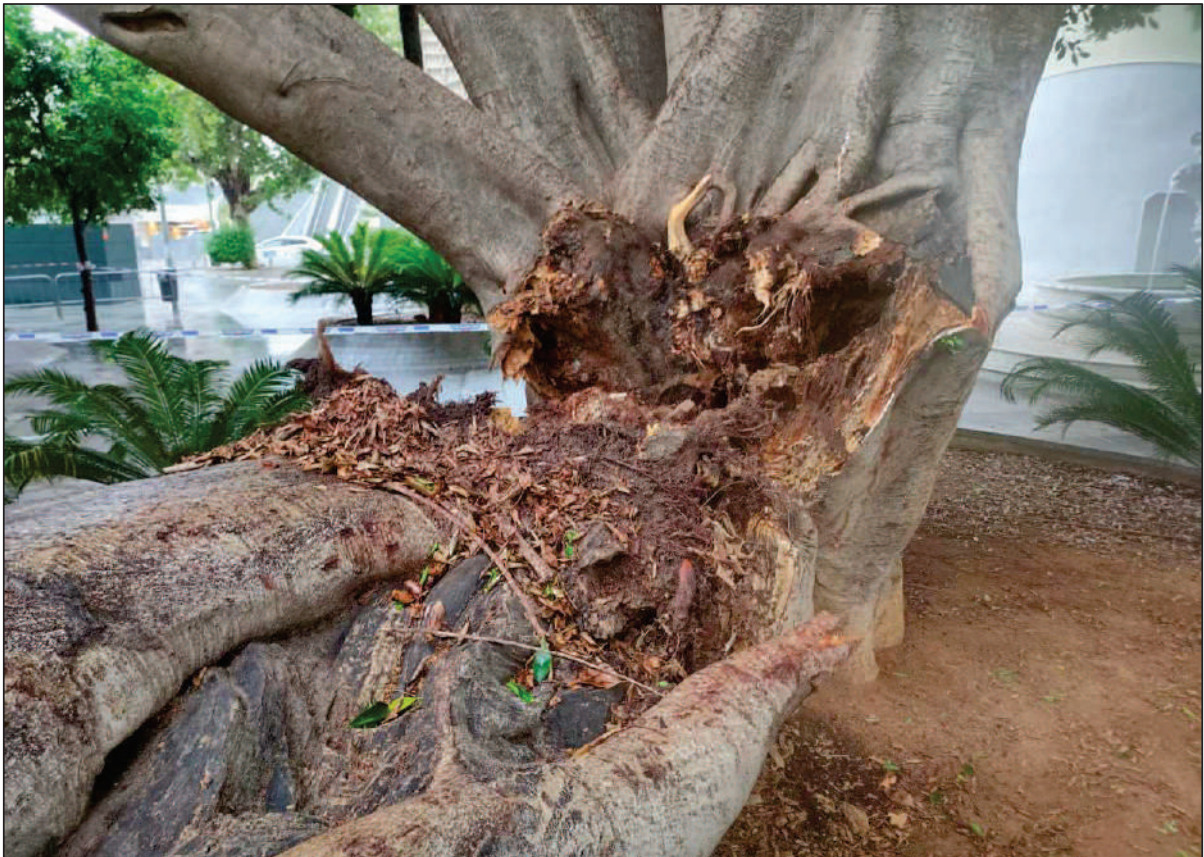
14. Detalle del desgarro

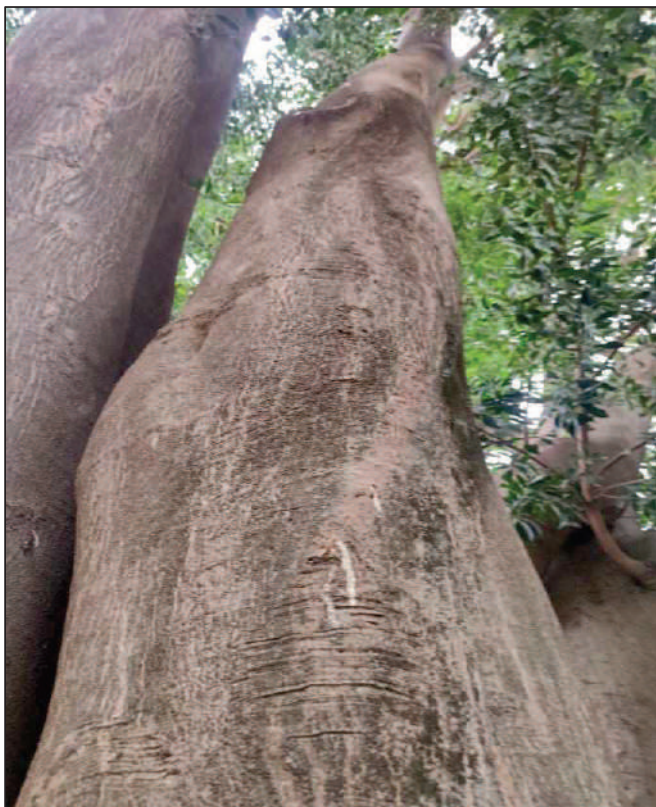
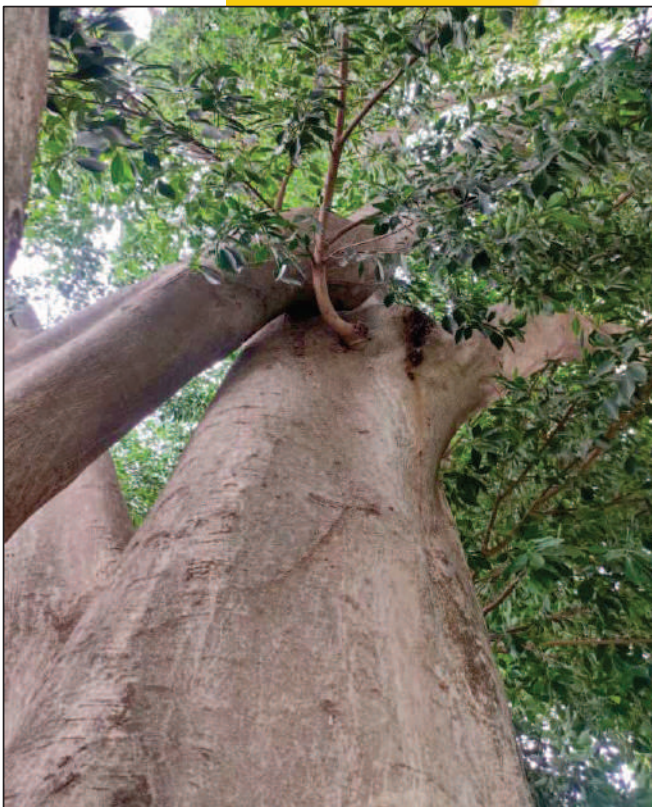
14 y 15. Detalle de la estructura de los ejes e5, e3 y e6.

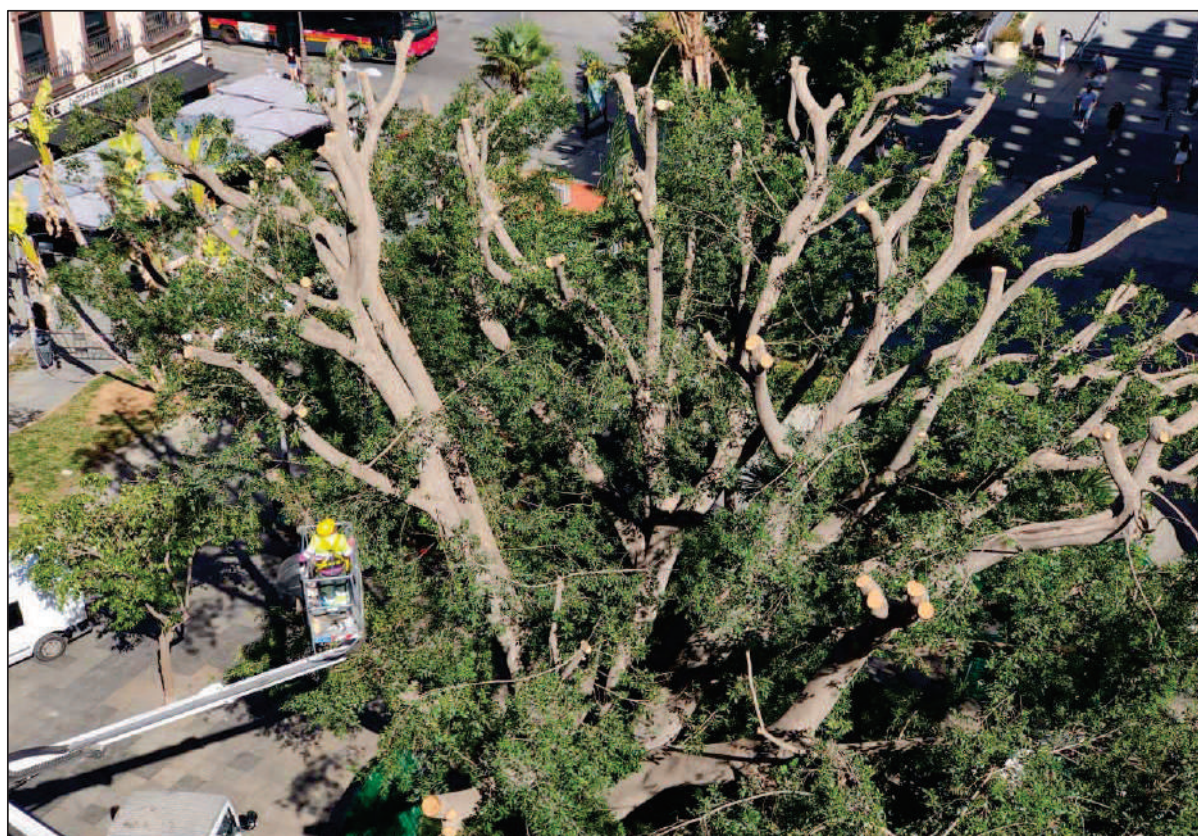
16. Imagen aérea de la estructura de copa resultante tras la actuación realizada

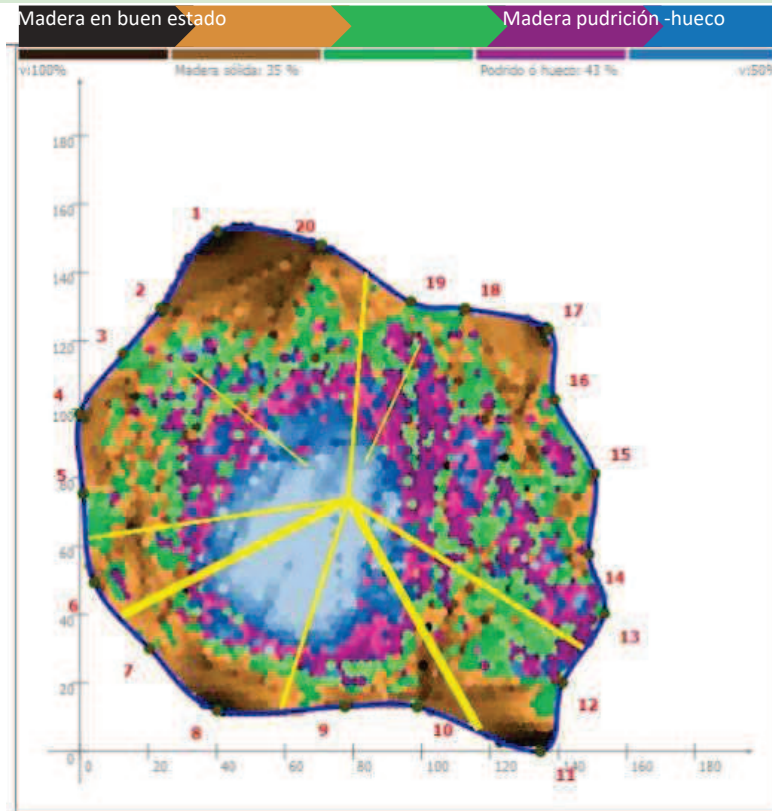
TOMA 1

Estos resultados pueden verse alterados por la acumulación de agua y materia orgánica en el interior del tronco.

Los PM (Puntos de Medida) 12 - 13 cuentan con una falsa pudrición avanzada ya que hay una hendidura en los contrafuertes que no ha sabido identificar el tomógrafo, pero aún así se representa una pudrición incipiente en todo el contrafuerte, lo cual quiere decir que la madera no está del todo sana en este cimbal, quizás por la "huevera" que tiene unos centímetros mas abajo, y por donde podría haber entrado un hongo de cuello, en una situación que no podemos determinar por carecer de la información necesaria al respecto. Los PM 6 - 5, PM 15-16 y PM 18 -19, ocurre como en el caso anterior, son hendiduras de contrafuertes no identificadas por el tomógrafo, por lo tanto los resultados obtenidos deben de ponerse en consideración a la hora de interpretarlos debido a las características morfológicas del tronco.

En el PM 2-3 se detecta la raíz estrangulante, como además se puede ver en la foto.

Los resultados finales de esta zona muestran que existe aproximadamente un 43% de degradación en la sección más próxima al suelo, aunque igualmente nos muestra que existen contrafuertes que se encuentran en buen estado.

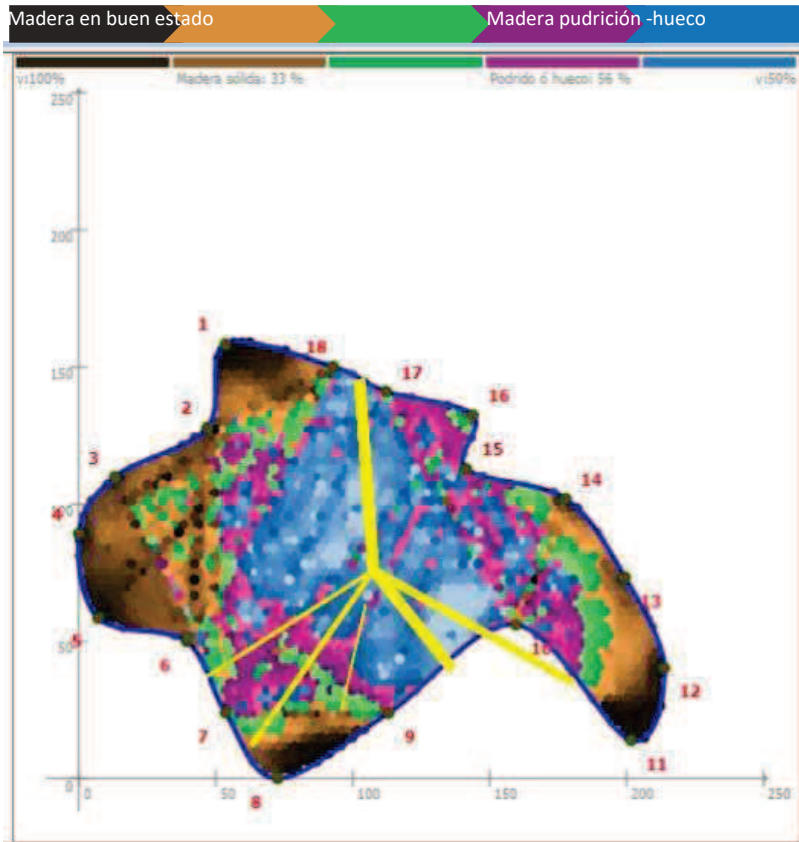
TOMA 2

En los PM (punto de medida) 14 -15 -16 -17 se detecta pudrición incipiente y avanzada, pero con el resistógrafo se comprobó que la madera se encontraba en buen estado, pudiendo deberse esta anomalía a los pliegues de la corteza (ver resistografías con número de toma 6 y 7) por lo que debe ser una alteración del sonido en ese punto. Este patrón se repite de manera muy similar en la base, donde la tomografía también aparece con pudrición y el resistógrafo muestra la madera sana.

También nos muestra que la cavidad visible en los PM 17 - 18, está comunicada con la cavidad generada por el fallo, y como se puede demostrar con la testificación con resistógrafo entre los PM 8-9-10-11 (ver resistografías con número de toma 1 y 2).

Los ejes de los PM 11 -12 -13 14 (e3, e4 y e5) cuentan con suficiente pared residual compartimentada en la zona de compresión (observada con el resistógrafo) a día de la testificación, pero debemos tener presente que la zona de madera de reacción a tensión ha sido dañada al perder tejidos asociados a la misma durante la caída del eje. Los resultados finales de esta zona muestran que existe aproximadamente un 56% de degradación en la sección, aunque igualmente nos muestra que existen contrafuertes que se encuentran en buen estado.

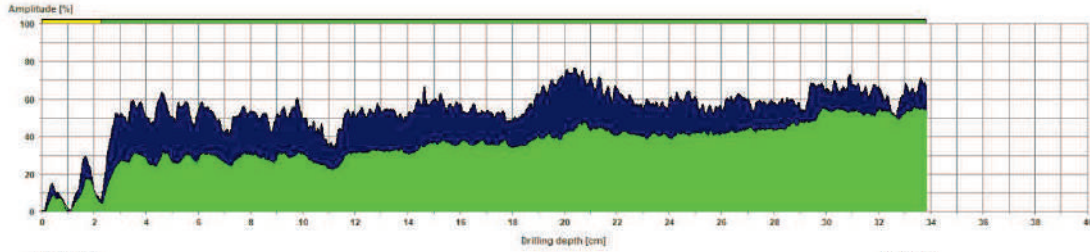
TOMA 1

From 0.00 cm to 2.30 cm:	Putrición incipiente
From 2.30 cm to 33.00 cm:	Madera sana

Testificación realizada sobre la zona desgarrada, sobre tejido en aparente necrosis externa. A unos 30 cm del la zona perimetral de madera con albura sana que delimita la lesión por la cara oeste. La testificación se ha realizado en dirección norte, a 100 cm de altura respecto al suelo.

La gráfica muestra los primeros que los 2 cm corresponden a al zona exterior de la corteza. Se observa una zona inicial de madera en buen estado de más de 10 cm de espesor, con una leve alteración entre los cm 10 y 12. Entre los centímetros 12 y 34 la resistencia mecánica de la madera va en aumento encontrándose en buen estado. Podemos afirmar que la madera en este punto no ha perdido capacidades mecánicas.

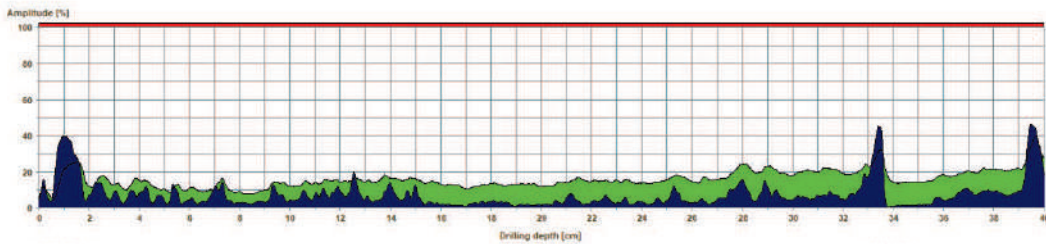
TOMA 2

From 0.00 cm to 40.00 cm:	Putrición avanzada
---------------------------	--------------------

Testificación realizada sobre la zona desgarrada, sobre tejido en aparente necrosis externa. A unos 50 cm de la zona perimetral de madera con albura sana que delimita la lesión por la cara oeste, con una separación de 20 cm respecto a la anterior prueba. La testificación se ha realizado en dirección norte, a 100 cm de altura respecto al suelo. Prácticamente los 40 cm de la sección completa analizada se encuentran degradados y han perdido la capacidad mecánica.

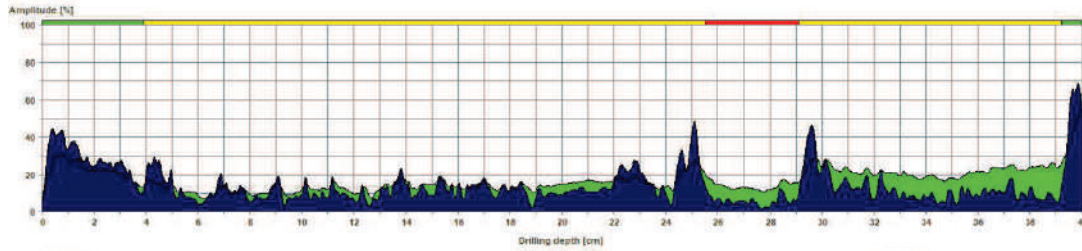
From 0.00 cm to 3.90 cm	Madera sana
From 3.90 cm to 25.50 cm	Putridión incipiente
From 25.50 cm to 29.10 cm	Putridión avanzada
From 29.10 cm to 39.20 cm	Putridión incipiente
From 39.20 cm to 40.00 cm	Madera sana

Los primeros 4 cm corresponden con madera que antes de la fractura estaba sana, pero que tras la herida pasará a tener putridión. Posiblemente a partir del centímetro 30 comience la madera sana de otro árbol. La testificación ha sido realizada a 70 cm del pto D de la fractura.

Testificación realizada sobre la zona desgarrada, sobre tejido en aparente necrosis externa. A unos 70 cm de la zona perimetral de madera con albura sana que delimita la lesión por la cara oeste, con una separación de 20 cm respecto a la anterior prueba. La testificación se ha realizado en dirección noroeste, a 100 cm de altura respecto al suelo. Prácticamente los 40 cm de la sección completa analizada se encuentran degradados y han perdido la capacidad mecánica. La madera analizada corresponde al eje definido como e4.

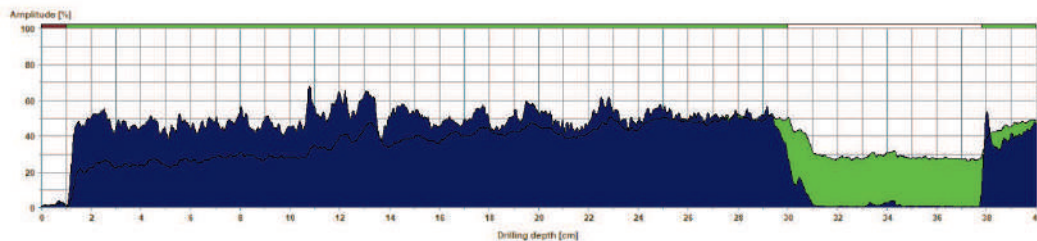
TOMA 4

From 0.00 cm to 1.00 cm	Corteza
From 1.00 cm to 30.00 cm	Madera sana
From 30.00 cm to 37.00 cm	Huaco
From 37.00 cm to 40.00 cm	Madera sana

Cavidad visible por la zona fracturada.

Testificación realizada en el tronco principal, entre los PM 12 y 13 de la segunda tomografía realizada, a 110 cm de altura respecto al suelo. La testificación ha sido realizada en dirección noroeste. La gráfica muestra una zona inicial de madera en buen estado de más de 30 cm de espesor, con una cavidad bien compartimentada entre los cm 30 y 38. Podemos afirmar que la madera en este punto no ha perdido capacidades mecánicas. Esta zona está asociada al eje definido como e4.

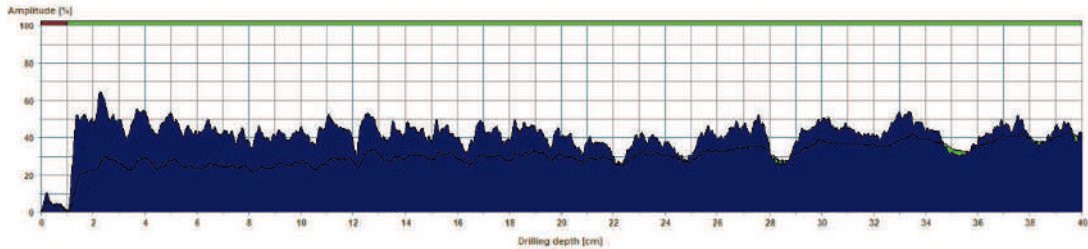
From 0.00 cm to:	1.00 cm	Corteza
From 1.00 cm to:	40.00 cm	Madera sana

Testificación realizada en la base del tronco principal, entre los PM 18 y 19 de la segunda tomografía realizada, a 10 cm de altura respecto al suelo. testificación realizada en dirección noroeste.

La gráfica muestra una zona inicial de madera en buen estado de más de 30 cm de espesor, con una cavidad bien compartimentada entre los cm 30 y 38. Podemos afirmar que la madera en este punto no ha perdido capacidades mecánicas

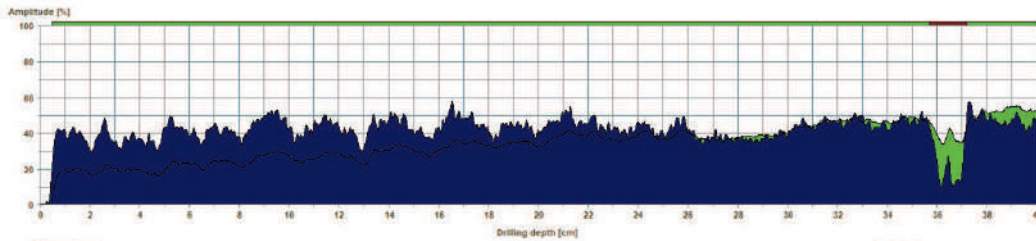
TOMA 6

From 0.00 cm to:	25.70 cm	Madera sana
From 25.70 cm to:	37.20 cm	Cavidad
From 37.20 cm to:	40.00 cm	Madera sana

Testificación realizada en el tronco principal, entre los PM 16 y 17 de la segunda tomografía realizada, a 110 cm de altura respecto al suelo. La testificación ha sido realizada en dirección oeste.

La gráfica muestra una zona inicial de madera en buen estado de más de 30 cm de espesor, con una zona de madera alterada entre los cm 36 y 38. Podemos afirmar que la madera en este punto no ha perdido capacidades mecánicas. Esta zona está asociada al eje definido como e5.

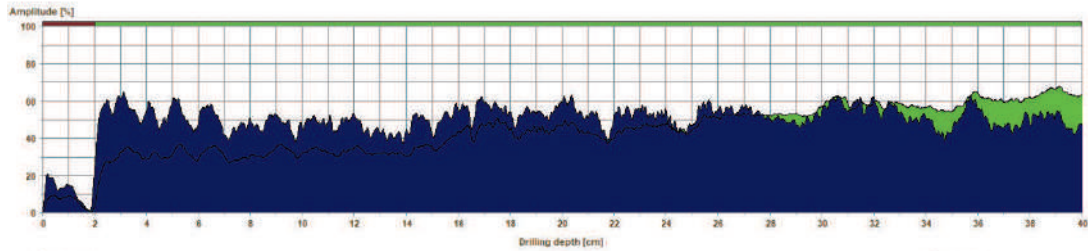
From 0.00 cm to:	2.00 cm	Corchosa
From 2.00 cm to:	40.00 cm	Madera sana

La gráfica muestra madera en buen estado en toda la sección, por lo tanto podemos afirmar que la madera en este punto no ha perdido capacidades mecánicas. Esta zona está asociada al eje definido como e4.

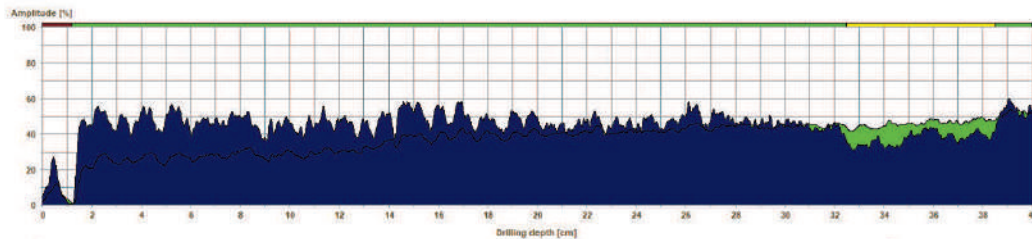
TOMA 8

From 0.00 cm to:	1.20 cm	Corchosa
From 1.20 cm to:	32.50 cm	Madera sana
From 32.50 cm to:	35.50 cm	Hudición reciente
From 35.50 cm to:	40.00 cm	Madera sana

La gráfica muestra madera en buen estado en toda la sección, por lo tanto podemos afirmar que la madera en este punto no ha perdido capacidades mecánicas. Esta zona está asociada al eje definido como e3.

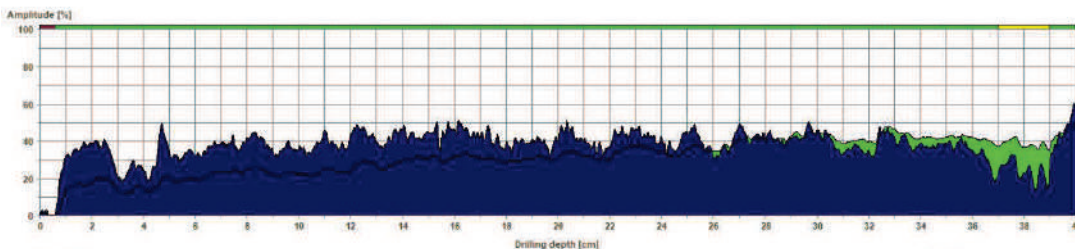
TOMA 9

From 0,00 cm to 6,00 cm :	Corteza
From 6,00 cm to 37,00 cm :	Madera sana
From 37,00 cm to 38,00 cm :	Núcleo incógnita
From 38,00 cm to 40,00 cm :	Madera sana

Testificación realizada en la base del tronco principal, entre los PM 18 y 19 de la segunda tomografía realizada, a 10 cm de altura respecto al suelo. Testificación realizada en dirección sureste.
La gráfica muestra una zona inicial de madera en buen estado de más de 30 cm de espesor, con una cavidad bien compartimentada entre los cm 30 y 38. Podemos afirmar que la madera en este punto no ha perdido capacidades mecánicas
