AP-311-2023
CAF

FICHA DE APEO DE ARBOLADO VIARIO (AP 311/23) PARTE 2ª

MOTIVO DEL APEO: Árbol muerto

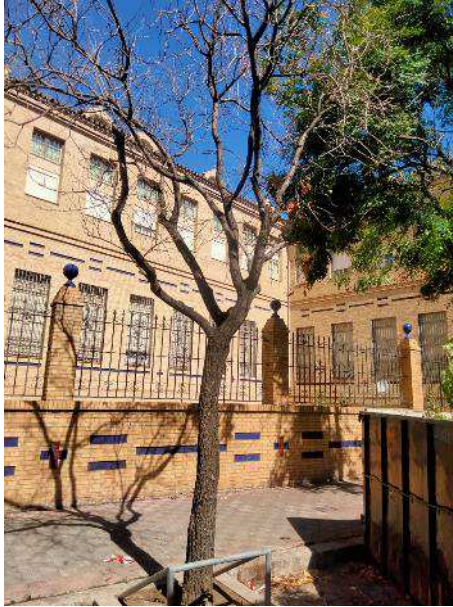
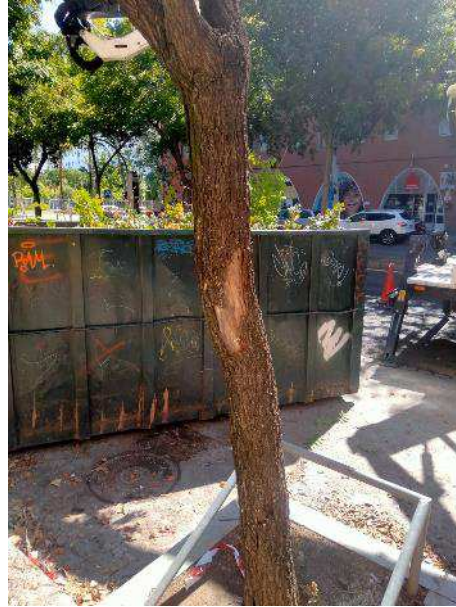
9. FOTOGRAFÍAS:

6. **LESIONES GRAVES:** 100% madera muerta en descomposición. Nulas expectativas de recuperación a causa de la necrosis de la mayoría de los tejidos funcionales, lo que ha supuesto su decaimiento fisiológico irreversible y un deterioro estructural irreparable, habiéndose registrado el agravamiento progresivo de su estado biomecánico. Tras la muerte del ejemplar, existe una alta probabilidad de rotura de partes y/o vuelco del árbol completo debido al consiguiente debilitamiento mecánico y degradación de los tejidos disfuncionales.

7. **ESTADO GENERAL:** Árbol adulto, con porte severamente alterado desde vivero induciendo la codominancia de varios ejes en la cruz principal (copa tipo 'vaso'), con corteza incluida entre ellos, constriñendo la circulación vascular y la actividad cambial en este punto de interfase entre tronco y copa. 100% ramas secas.

8. **OBSERVACIONES:** No se aprecian daños mecánicos ni fitopatologías recientes que hayan podido causar la muerte de este árbol. Aparentemente el motivo de su regresión fisiológica terminal se encuentra en las condiciones abióticas de la ubicación, muy hostil para la alineación del arbolado, debido a la proximidad de la calzada de alta densidad de tráfico y de la franja de aparcamiento, recibiendo el calor residual de los vehículos durante su circulación y durante las maniobras de estacionamiento. Otros perjuicios ambientales en este caso, habituales en el entorno urbano, son la excesiva compactación del suelo del alcorque, de dimensiones reducidas (0,8m²) y las obras periódicas para canalizaciones de servicios subterráneos, arreglos de Acerados y reasfaltados de calzada dentro del área de afección del sistema radicular. Se trata de una especie catalogada dentro del grupo de menor longevidad en viario (<50 años).
