AP-340-2023
MALD

FICHA DE APEO DE ARBOLADO VIARIO (AP 340/23) PARTE 2ª

1. **FECHA:** 28/09/23
2. **SITUACIÓN:** Avenida Eduardo Dato **DISTRITO:** Nervión
3. **ESPECIE:** *Melia azedarach* **Nº ID:** 298
4. **P.C. (cm):** 101 **ALTURA (m):** 12 **ALCORQUE (m):** Cuadrado individual

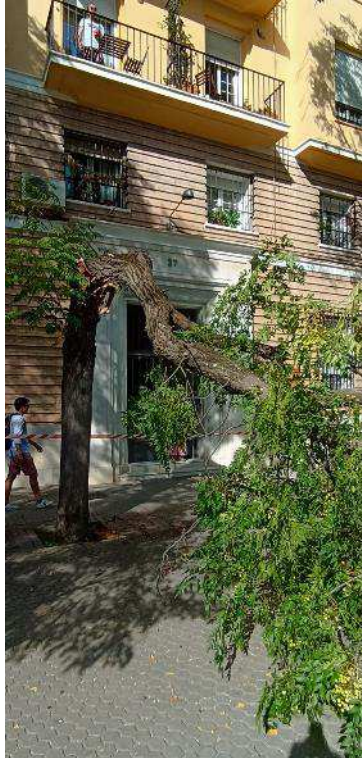
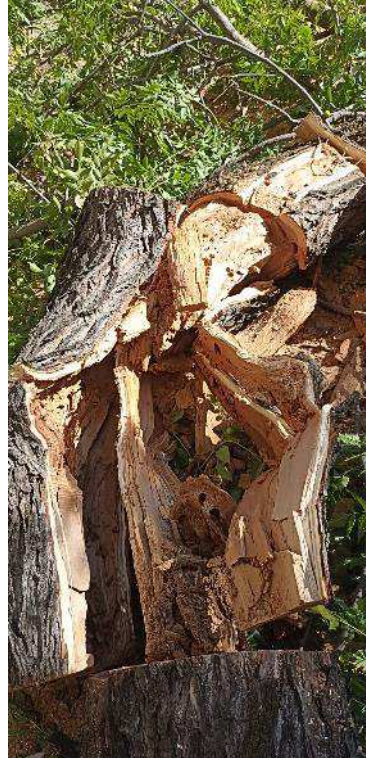
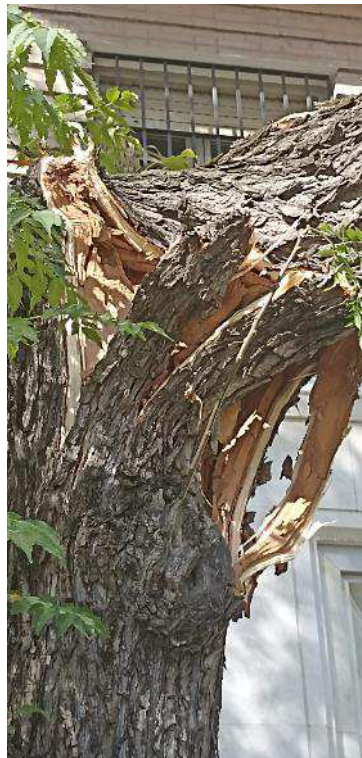
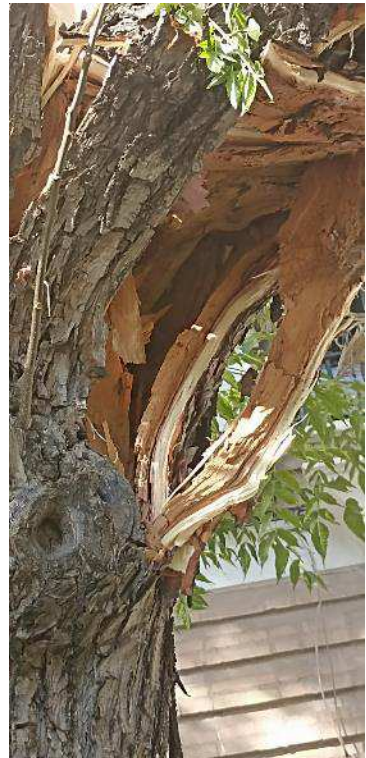
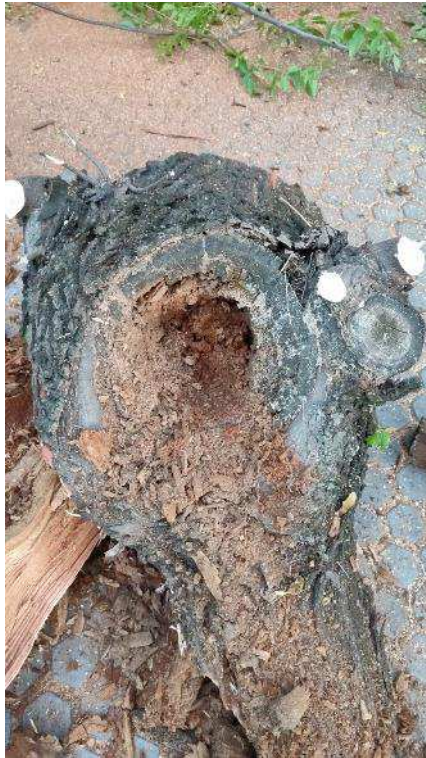
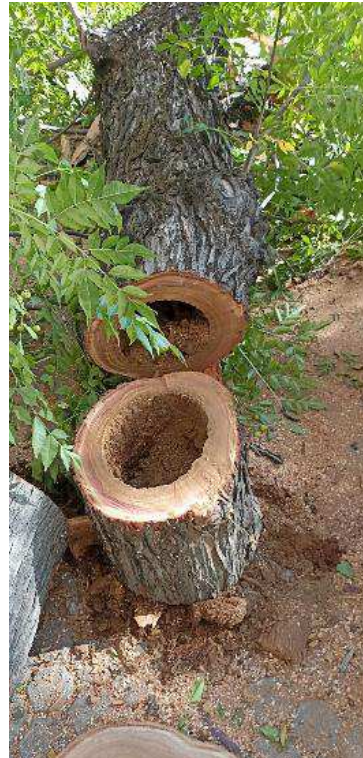
9. FOTOGRAFÍAS:

6. **LESIONES GRAVES:** Fractura del tronco desde la cruz primaria original, a 4m de altura, actualmente sobreelevada 3m más sobre este punto debido a la antigua eliminación de otros ejes codominantes al remanente, por caída o por poda drástica de refaldado, quedando, en el punto de rotura, heridas de abiertas con madera expuesta y formación incipiente de cavidades. Pudrición interna avanzada, con descomposición total del duramen, visible en la zona del fallo y con progresión a lo largo de todo el tronco, desde la base hasta la actual horquilla principal (pudrición del tipo 'parda o cúbica', generada por hongo xilófago de acción afín a *Laetiporus sulfureus*, habitual en ejemplares de esta especie en etapas maduras de desarrollo), parcialmente hueco, y con mínima generación de anual de albura (1cm en el punto de fractura). El fallo se produce en la zona de compresión, quedando la sección plegada sobre si misma, con la copa apoyada en el acerado.

7. **ESTADO GENERAL:** Árbol maduro, con sintomatología de senescencia prematura por las inclemencias del ambiente urbano (obras en el entorno directo y daños radiculares), con estructura severamente alterada por potenciales antecedentes de fractura de ramas y antiguas podas sistemáticas de refaldado excesivo, eliminación de ejes laterales y clareo del interior de las copas, quedando actualmente la copa conformada por un único brazo principal. Carga de fruto en verde y caída foliar parcial durante el periodo estival por la afección del ácaro *Eutetranychus*, presente de manera común durante los últimos años en *Melia azedarach* en nuestra ciudad.

8. **OBSERVACIONES:** A pesar de la reducción de carga realizada, mediante poda anual de control y compactación, la pared residual a nivel de la antigua cruz, ha resultado insuficiente para mantener la integridad estructural del árbol. El deterioro de la madera disfuncional central del fuste (duramen) por pudrición pardá, es habitual en ejemplares coetáneos de esta especie, sin apreciarse síntomas externos de la extrema debilidad mecánica: se mantiene cierta funcionalidad fisiológica, con brotación media, de manera que la vitalidad y vigor de las ramas supera la capacidad de carga de la madera portante, deteriorada por la pudrición y sin refuerzo mecánico anual debido a la insuficiente generación de madera de reacción en zonas críticas. Durante la tarde del 27 de septiembre se producen dos incidencias con idéntica

tipología de fallo (ID314 y ID298), en ejemplares coetáneos de la misma especie con resultado de apeo.
