AP-328-2023  
 MALD

**SOLICITUD DE APEO DE ARBOLADO VIARIO (AP-328-23) PARTE 2ª****MOTIVO: CRITERIOS DE GESTIÓN/RENOVACIÓN**

1. **FECHA:** 5 de septiembre de 2023
2. **SITUACIÓN:** Calle Francisco Elías Riquelme.
3. **Distrito:** San Pablo – Santa Justa.
4. **ESPECIE:** *Brachychiton populneus*.

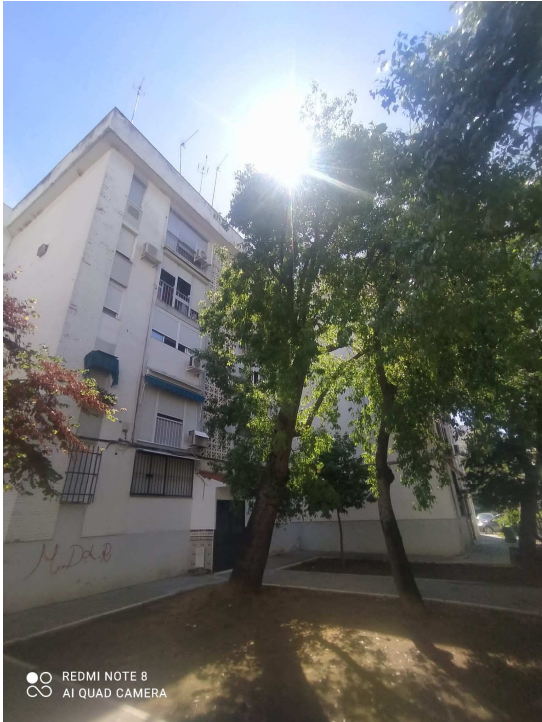
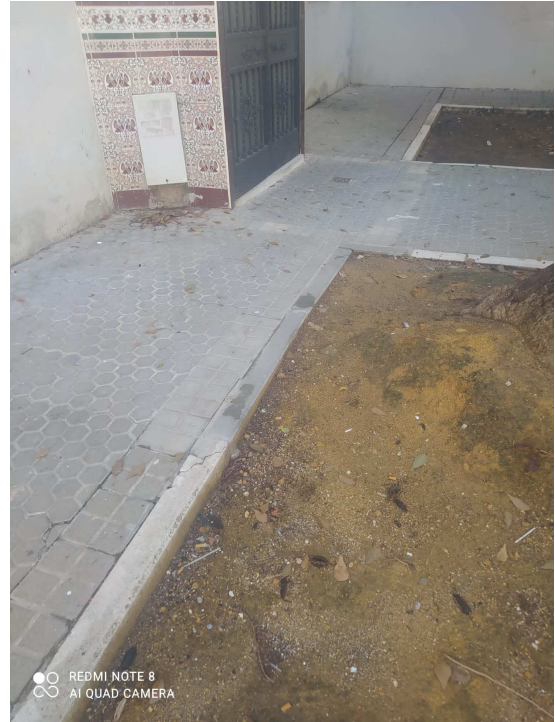
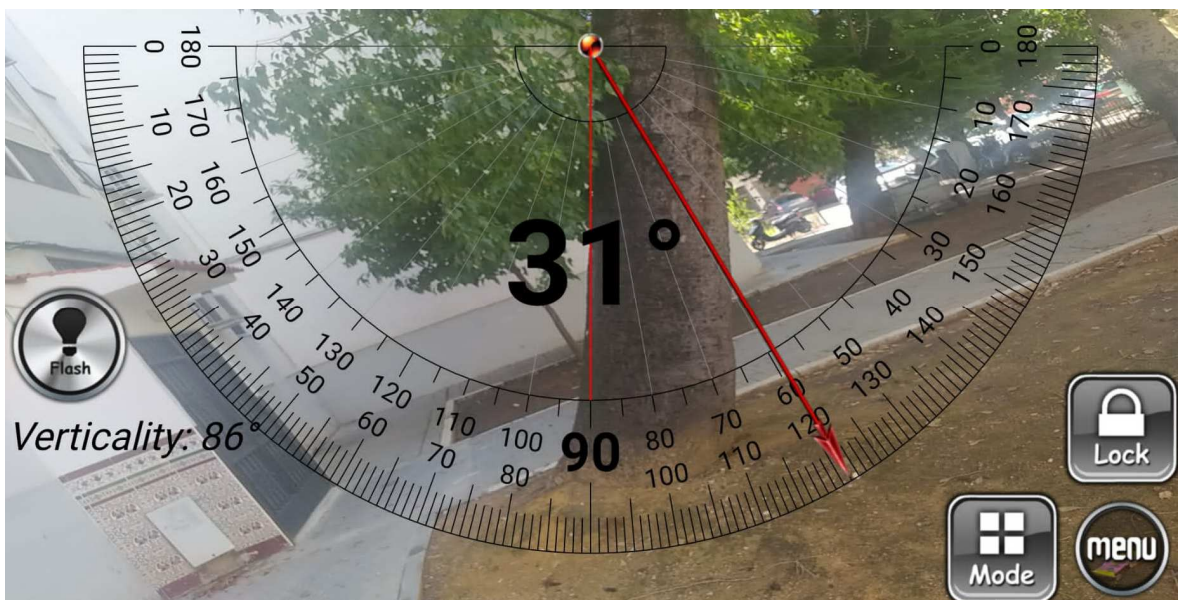
## 12. FOTOGRAFÍAS:

5. **P.C. (c.m):** 222
6. **ALTURA (m):** 10
7. **ALCORQUE (m):** En zona de terrizo (albero)
8. **LATITUD DE ACERADO(m):** -
9. **LESIONES GRAVES:**
  - Inclinación de 31º respecto a la vertical, con proyección sobre otro ejemplar adyacente de la misma especie. Ejerciendo dominancia sobre el mismo.

- Levantamiento del plato radicular en la zona de las raíces que trabajan a tracción, donde además se detecta el terreno descompactado.
10. **ESTADO GENERAL:**

- El estado fisiológico, asociado al vigor, se encuentra bajo parámetros normales.
11. **OBSERVACIONES:**
  - Se observa que parte del acerado ha sido renovado recientemente. Se trata de la zona bajo las que se podrían encontrar las principales raíces que trabajan a tracción respecto a la inclinación general. Es probable que durante esa renovación se hayan generado daños sobre ellas o cambios en las condiciones mecánicas del suelo que puedan favorecer un fallo por vuelco.

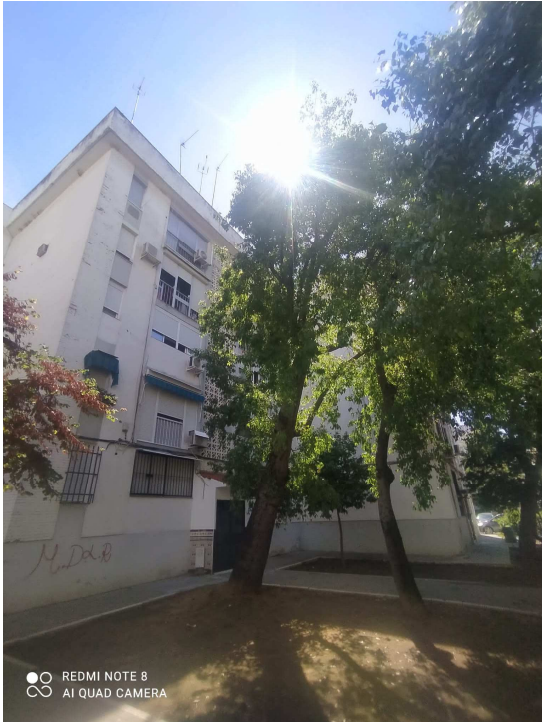
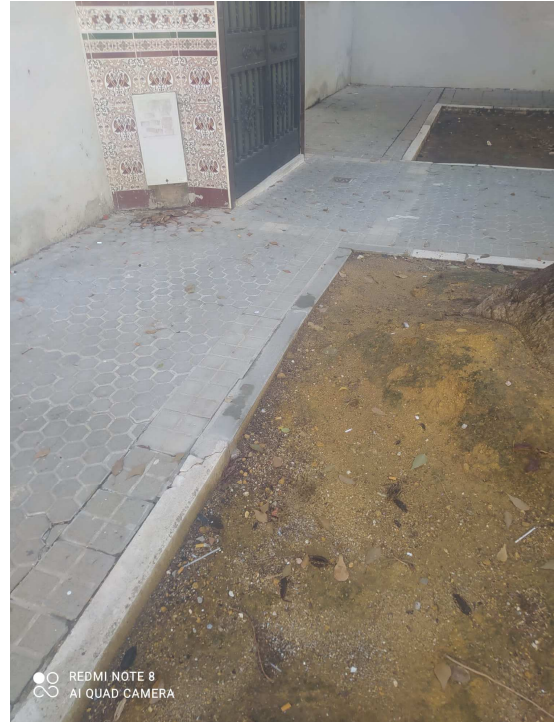
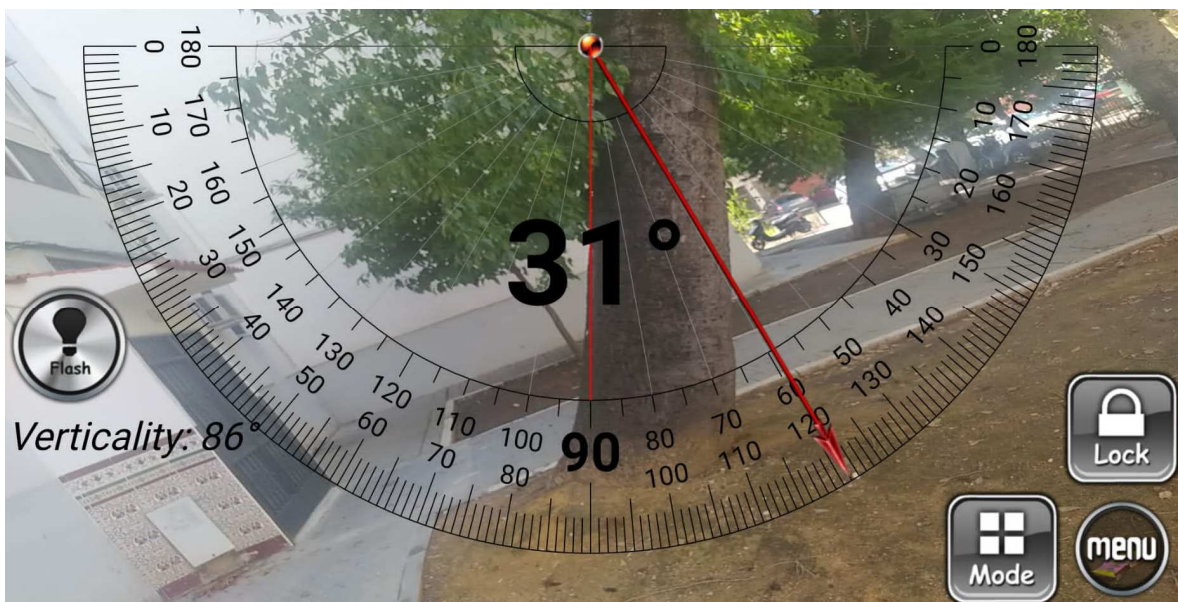
## 12. FOTOGRAFÍAS:

5. **P.C. (c.m):** 222
6. **ALTURA (m):** 10
7. **ALCORQUE (m):** En zona de terrizo (albero)
8. **LATITUD DE ACERADO(m):** -
9. **LESIONES GRAVES:**
  - Inclinación de 31º respecto a la vertical, con proyección sobre otro ejemplar adyacente de la misma especie. Ejerciendo dominancia sobre el mismo.

- Levantamiento del plato radicular en la zona de las raíces que trabajan a tracción, donde además se detecta el terreno descompactado.
10. **ESTADO GENERAL:**

- El estado fisiológico, asociado al vigor, se encuentra bajo parámetros normales.
11. **OBSERVACIONES:**
  - Se observa que parte del acerado ha sido renovado recientemente. Se trata de la zona bajo las que se podrían encontrar las principales raíces que trabajan a tracción respecto a la inclinación general. Es probable que durante esa renovación se hayan generado daños sobre ellas o cambios en las condiciones mecánicas del suelo que puedan favorecer un fallo por vuelco.
