Expediente: 237/2023

AP-354-2023  
MALD

**“ÚNICO.- Autorizar el apeo de un ejemplar de *Pinus Pinea* con ID 14717, situado en el Plaza Padre Castro (AP-354-2023). De acuerdo con el informe del Servicio Técnico:**

**FICHA DE SOLICITUD APEO DE ARBOLADO ZONA VERDE (354-2023) 2ª PARTE**

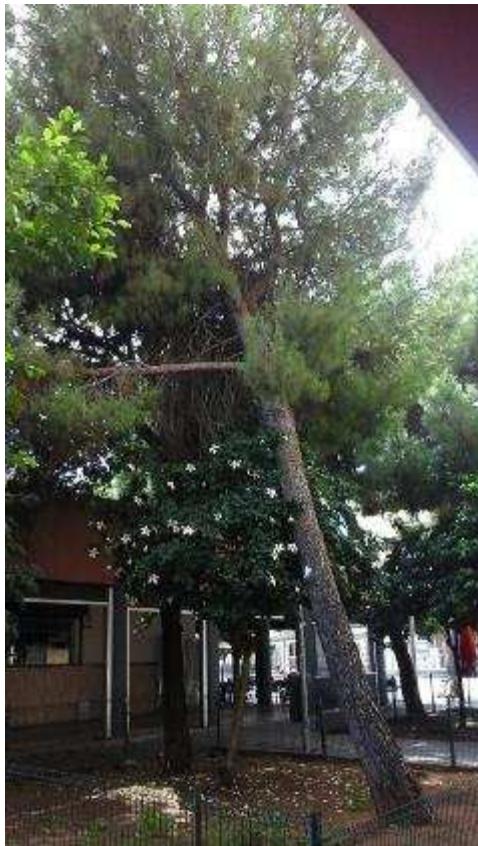
Vista general. Diana por paso peatonal y locales comerciales. Inclinación en copa no corregida.

Se recomienda el apeo del ejemplar, ya que supone un riesgo por probable caída del ejemplar o de alguna de sus partes, que supera lo tolerable y mayor al valor del conjunto de servicios ecosistémicos aportados, sin que sea posible otra acción o intervención viable para mitigar dicho riesgo.

- Apeo y retirada de restos
- 
- 
-

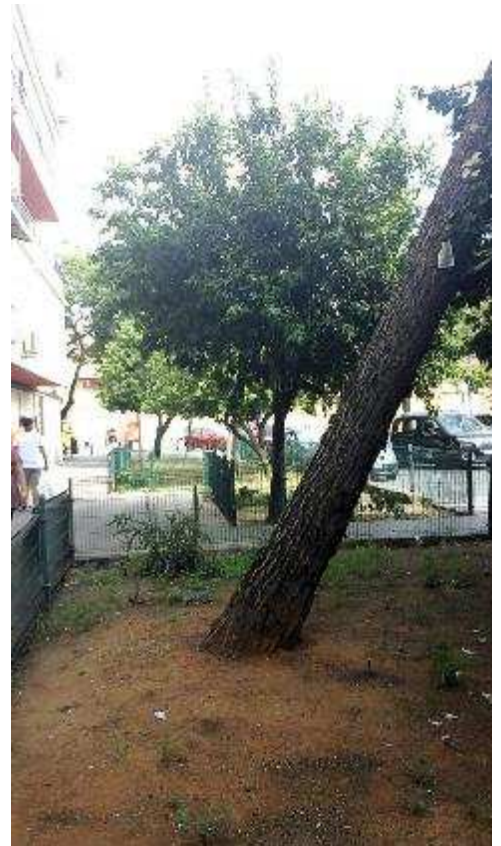
Tras la evaluación visual y posterior categorización del nivel de riesgo según la metodología TRAQ, el posible fallo por vuelco radicular se clasifica en la actualidad como de RIESGO ALTO para peatones.

Detalle inclinación actual de unos 45°. No se aprecian señales evidentes de levantamiento de la plataforma radicular.

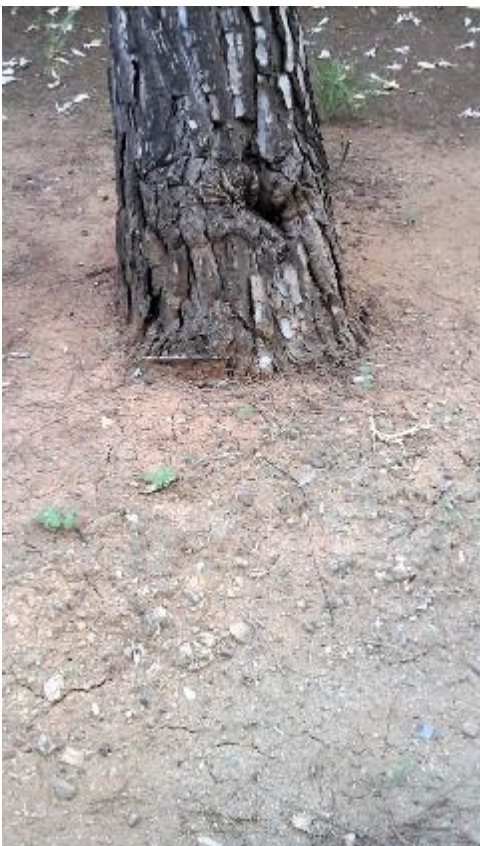
Herida en la base del tronco y ligero levantamiento de la plataforma radicular a tensión con grietas irregulares.

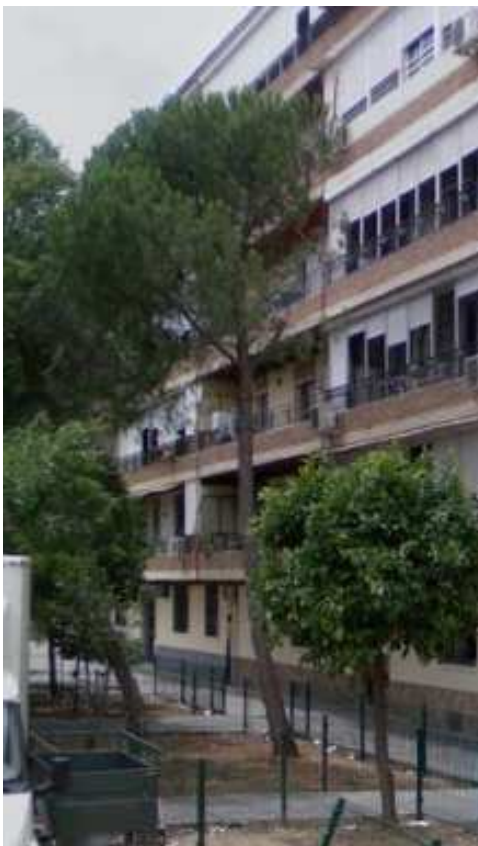
Inclinación activa desde mayo del 2008 a abril del 2017, haciendo cada vez más acusada en los últimos años.
