Expediente 9/2023

AP-349-2023
MALD

FICHA DE APEO DE ARBOLADO VIARIO (AP349/23) PARTE 2ª

MOTIVO DEL APEO: Árbol muerto

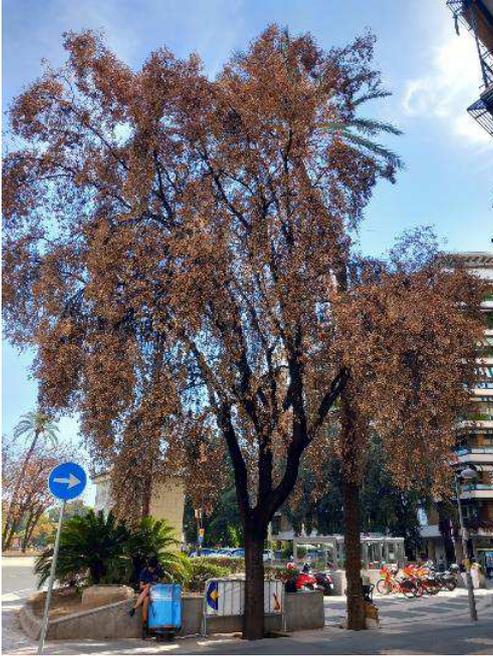
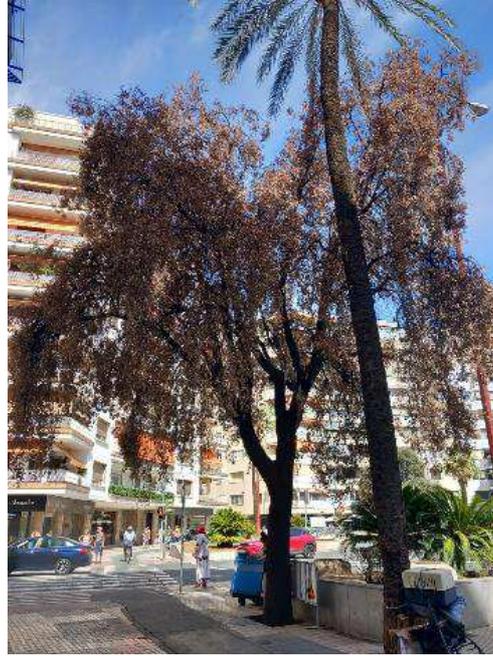
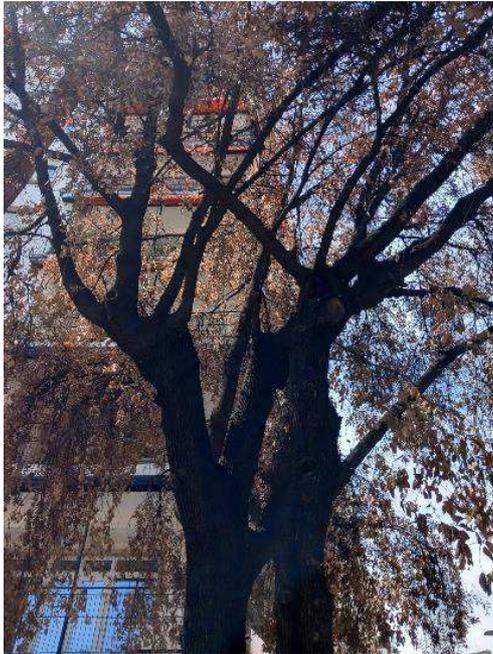
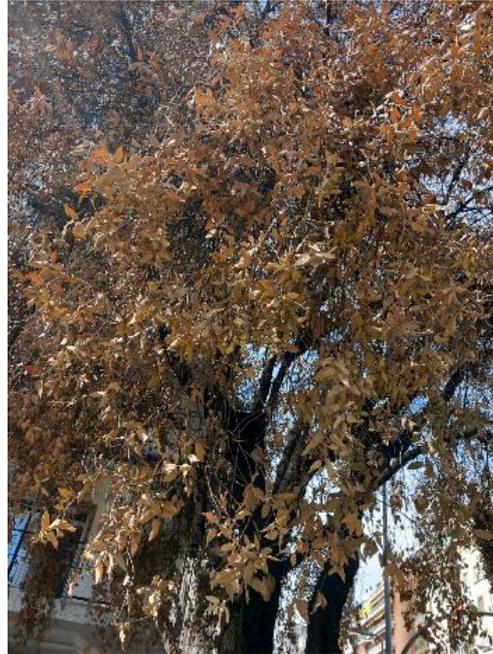
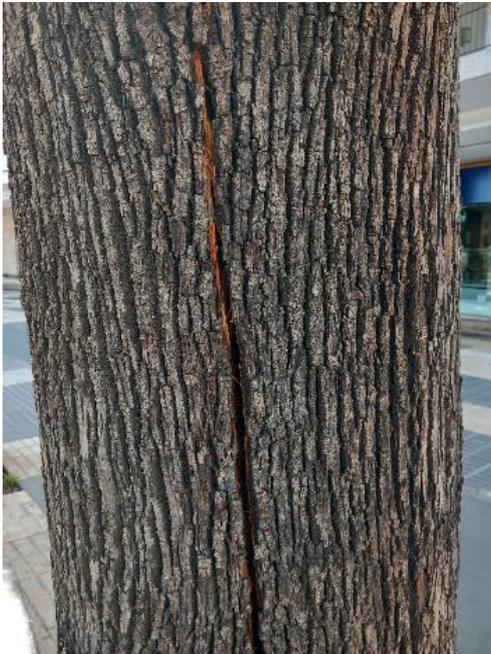
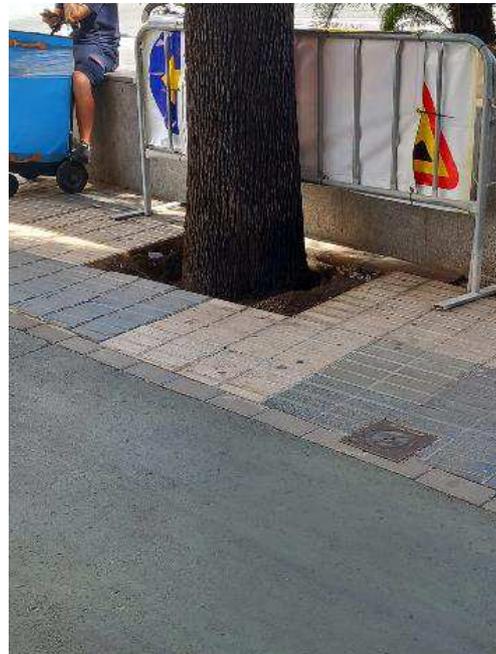
9. FOTOGRAFÍAS:

- LESIONES GRAVES:** 100% madera muerta en descomposición. Fisura longitudinal del tronco. Desde la cruz principal hasta la zona basal, en la orientación hacia calzada, que evidencia la pérdida definitiva de tensión de crecimiento producida durante el periodo estival. Tras la muerte del ejemplar, existe una alta probabilidad de fractura de partes y/o vuelco del árbol completo debido al consiguiente debilitamiento mecánico y pudrición de los tejidos disfuncionales.

- ESTADO GENERAL:** Árbol maduro, con antiguo terciado de copa. 100% mortalidad de ramas.
- OBSERVACIONES:** Durante el presente periodo estival, especialmente a partir de mediados del mes de julio de 2023, se empezaron a observar síntomas de decaimiento fisiológico de varios ejemplares de la unidad de gestión de Plaza Cuba, detectándose la necrosis paulatina de la cobertura foliar en el arbolado ubicado en la rotonda (grupo de 30 árboles adultos de *Jacaranda mimosifolia*) y en dos ejemplares maduros de *Quercus ilex* del acerado (ID5 y ID1). Durante el mes de agosto de 2023 se realizaron riegos extraordinarios, con periodicidad semanal, incidiendo en estas posiciones arboladas para intentar detener su declive foliar. A principios de septiembre, tras la revisión realizada el viernes día 8, se constatan indicios de reverdecimiento en las copas de las *Jacarandas* del parterre central y la recuperación total de la capacidad fotosintética del ejemplar de *Quercus ilex* ID1, signos no visibles en el ejemplar de *Quercus ilex* ID5, que presenta mortalidad vascular definitiva. En su caso, la incidencia de las temperaturas estivales extremas y de la radiación solar se han incrementado por su ubicación relativa, al tratarse de una posición arbolada solitaria, en una zona ampliamente pavimentada, junto a calzada de alta intensidad de circulación, con afecciones subterráneas previas que han mermado su resiliencia por obras de carril bici y canalizaciones subterráneas de servicios.
