Expediente: 166/2024
AP-092-2024
CAF

SOLICITUD APEO DE ARBOLADO ZONAS VERDES (AP-092-2024) PARTE 2ª**MOTIVO: RIESGO NO TOLERABLE**

1. **FECHA:** 19 de Marzo de 2024.
2. **SITUACIÓN:** Prado de San Sebastián.
3. **DISTRITO:** Sur
4. **ESPECIE:** *Jacaranda mimosifolia*.
5. **P.C.(cm):** 90

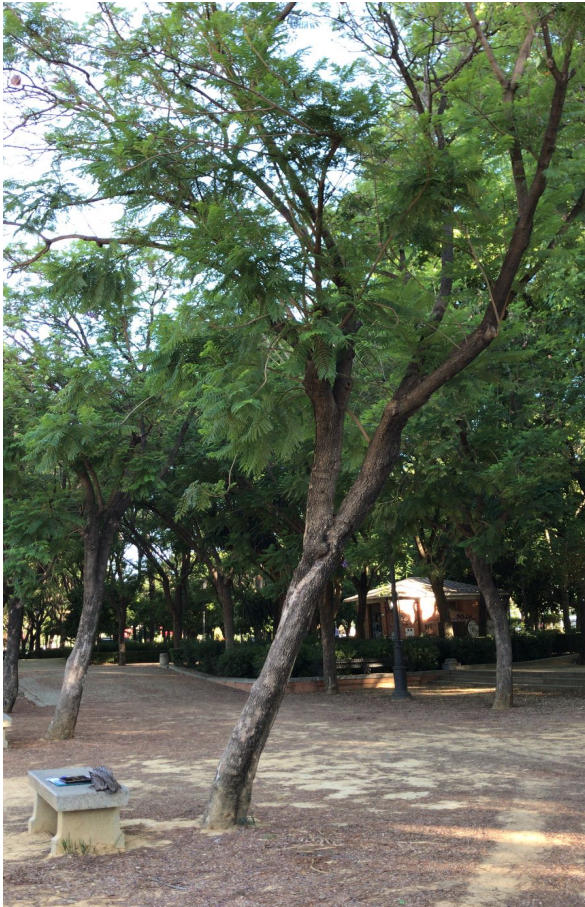
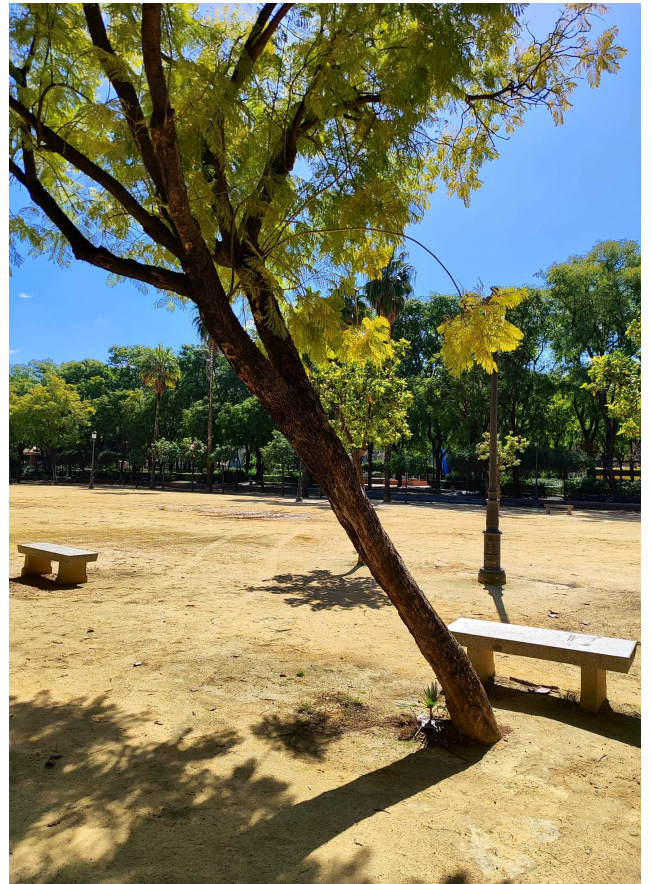
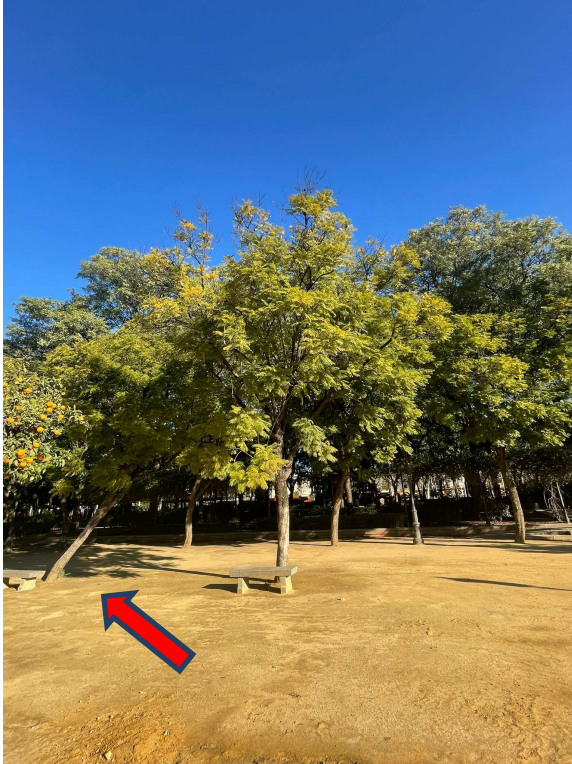
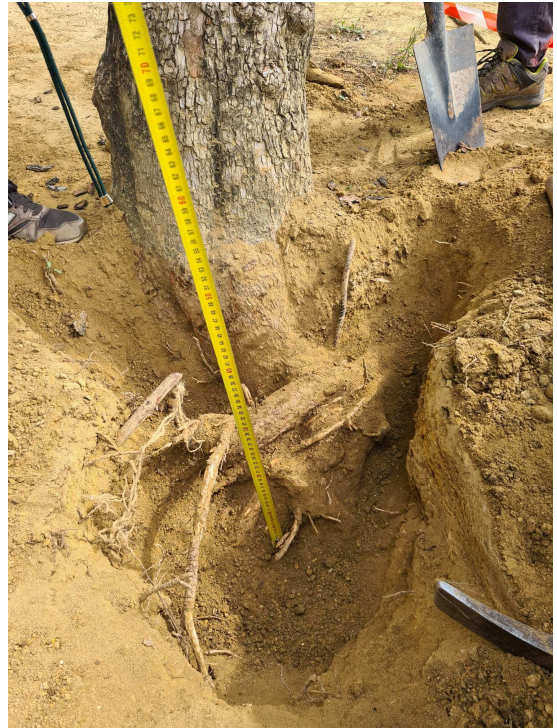
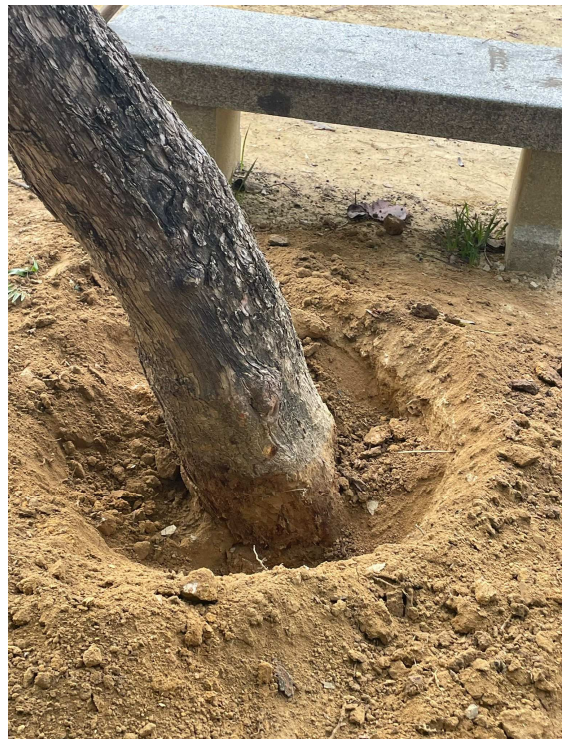
12. FOTOGRAFÍAS:

6. **ALTURA (m):** 8
7. **ALCORQUE (m):** Albero
8. **LATITUD DEL ACERADO (m):**
9. **LESIONES GRAVES:**
 - Inclinación acusada
 - Cuello enterrado 50 cm aprox.

- Espiralización del sistema radicular
10. **ESTADO GENERAL:**
 - Realizada la inspección de riesgo al ejemplar, se verifica que el estado fisiológico del espécimen respecto al vigor es el usual de la especie. Desde la inspección citada, ha aumentado levemente la inclinación provocando grietas en el terreno (base del ejemplar).

11. **OBSERVACIONES:**
 - El ejemplar presenta cuello enterrado debido a los continuos recebados a los que se ha visto sometida la explanada principal del parque durante años de eventos.

- Debido a que hace unos días tuvo lugar la rotura del cuello del ejemplar colindante, en idéntica situación, y a la acusada inclinación que presenta, que se ha visto incrementada en los dos últimos años, entendemos que se debe proceder al apeo del ejemplar.

- Así mismo, creemos que se debería estudiar en profundidad la situación del resto de ejemplares situados en la misma explanada, ya que es muy probable que presenten el mismo problema de enterramiento de cuello, con el consiguiente riesgo de rotura del mismo en una zona donde se realizan numerosos eventos a lo largo del año.
