Expediente: 19/2024

AP-497-2024
LRR

FICHA DE COMUNICADO DE APEO DE ARBOLADO ZONA VERDE (497-2024) 2ª PARTE

MOTIVO DEL APEO: RIESGO NO TOLERABLE

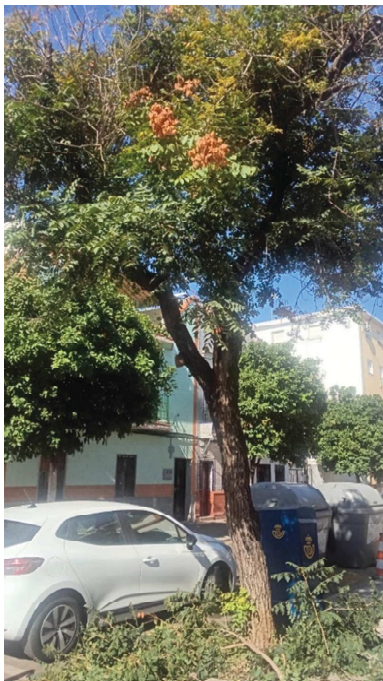
Vista general: árbol de alineación desvitalizado en alcorque sobre pavimento, en zona de alta concurrencia.

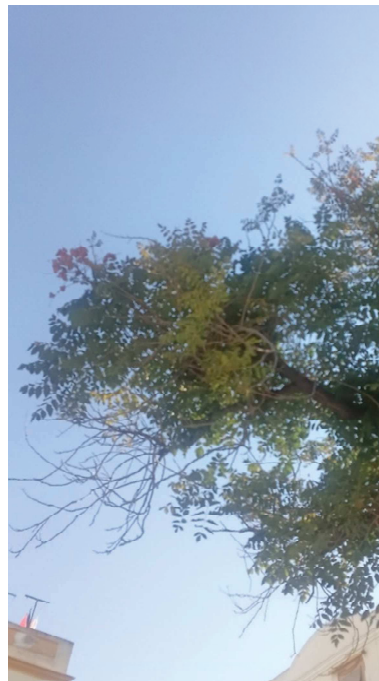
Desvitalización: amarilleamiento y defoliación en un 10% de la copa

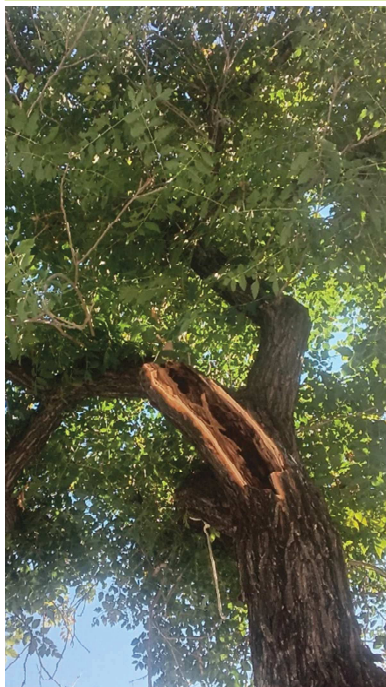
Cavidad que se muestra tras el fallo de una rama el 29/07/2024. La pared residual representa menos del 20% del radio de la sección.

Tras la evaluación visual y posterior categorización del nivel de riesgo según la metodología TRAQ, el posible fallo por rotura del tronco por encima del suelo se clasifica como de RIESGO ALTO para peatones en la actualidad. Por lo tanto, se procede al apeo urgente del ejemplar al suponer un riesgo inadmisibles sin que sea posible otra acción o intervención razonablemente viable que pueda mitigar dicho riesgo.

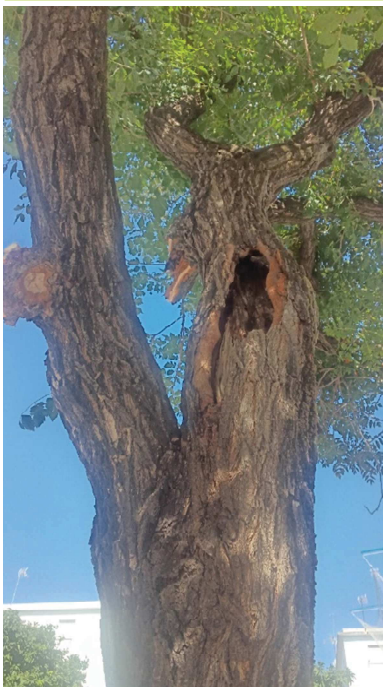
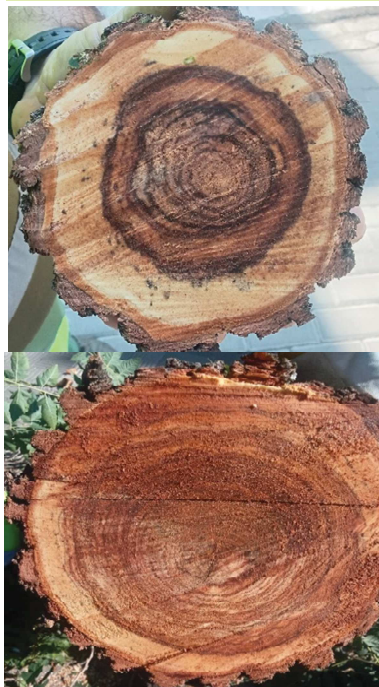
Pudrición que afecta a toda la estructura del árbol y que crea cavidad en la base de las primarias, cruz y parte superior del tronco. A la izquierda cavidad abierta en una de las primarias y a la derecha corte transversal de secundaria y base del tronco con diversos grados de pudrición.
