AP-492-2024
LRR

“Visto el informe emitido por el Servicio Técnico de Parques y Jardines en relación al apeo de un ejemplar de Robinia pseudoacacia con nº de ID 1075 situado en la calle Ebro (AP-492-2024), que se ha realizado sin autorización previa por las causas que se especifican a continuación, a tenor de lo acordado por el Ayuntamiento Pleno, en sesión celebrada el día 15 de diciembre de 2005, tomo conocimiento del mencionado apeo. De acuerdo con el informe del Servicio Técnico: MOTIVO DEL APEO: Árbol decrepito. Se ha procedido, sin autorización previa, al apeo de un ejemplar maduro de Robinia pseudoacacia, situado en la calle Ebro, debido a la necrosis de prácticamente la totalidad de los tejidos funcionales, causando el decaimiento irreversible del ejemplar que actualmente se encuentra decrepito, apreciándose un incremento de la inclinación respecto a revisiones anteriores de su estado, y restando apenas un 10% de copa activa. En el momento del apeo existe alto riesgo potencial de fallo del árbol completo por debilitamiento mecánico y pérdida de resistencia estructural del anclaje radicular. ESTADO GENERAL: Árbol maduro con podas de refaldado y reducción de copa. 10% de copa

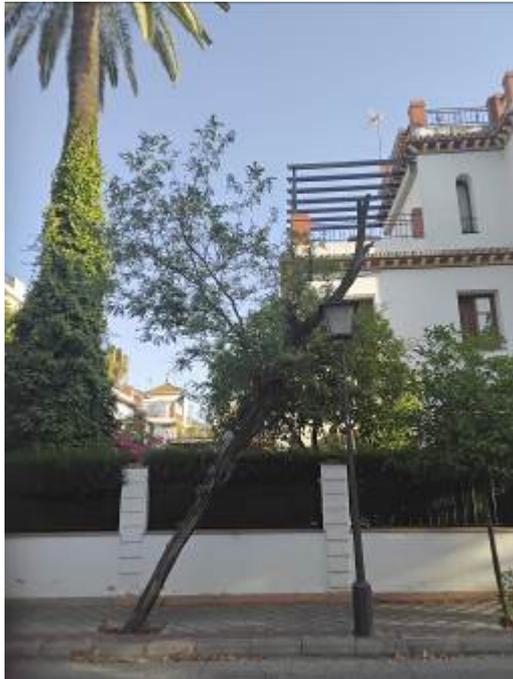
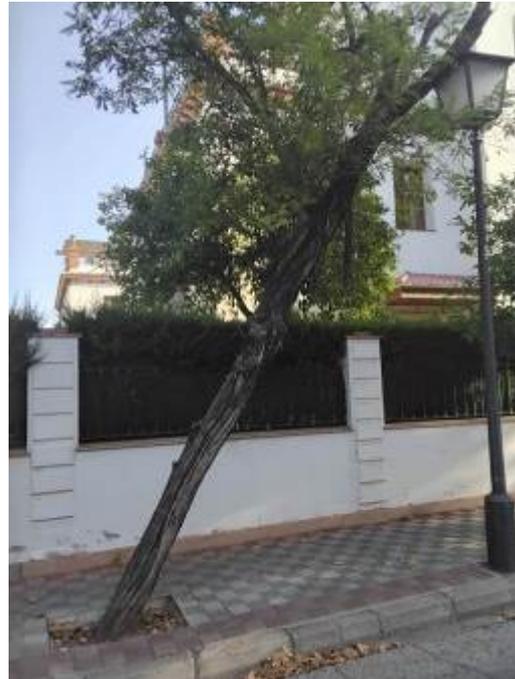
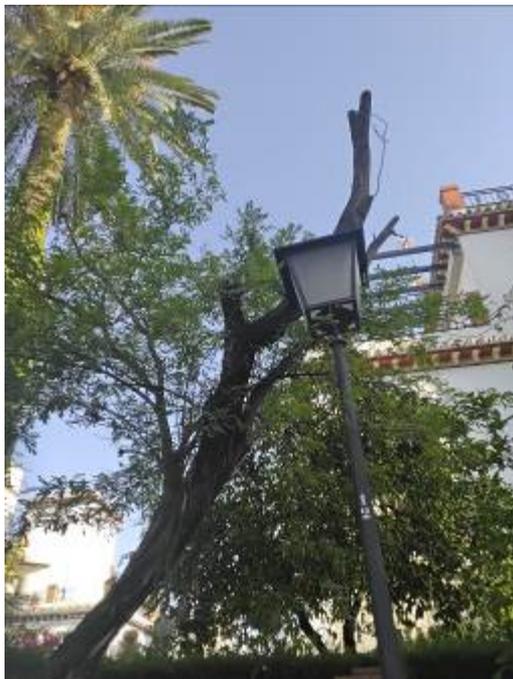
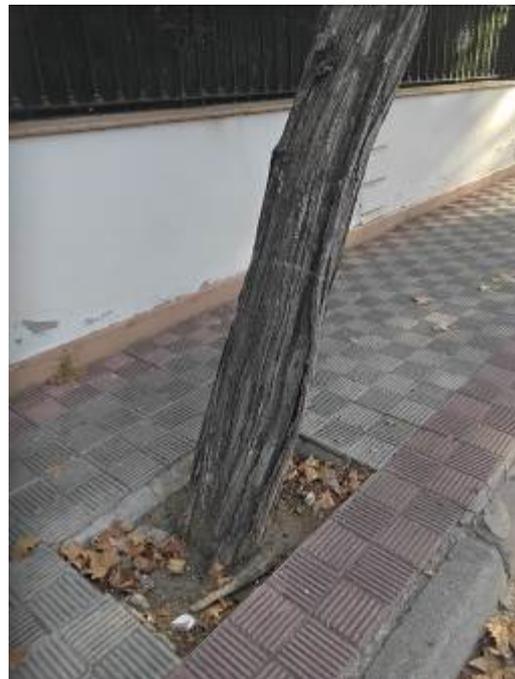
9. FOTOGRAFÍAS:

MOTIVO DEL APEO: Árbol decrepito

6. **LESIONES GRAVES:** 90% de madera muerta en descomposición, apreciándose el descortezado total de la franja del tronco que corresponde a la zona de tracción de la inclinación, desde la copa hasta el suelo, con previsible continuidad de la necrosis a nivel radicular. Movimiento activo aparente, registrándose el incremento de la inclinación desde la última inspección del árbol realizada, que supera los 30° en el momento del apeo, quedando una de las ramas secundarias en contacto con la farola anexa. Nulas expectativas de recuperación a causa de la muerte de la mayoría de los tejidos funcionales, lo que ha supuesto su decaimiento fisiológico irreversible y un deterioro estructural irreparable. Existe una alta probabilidad de vuelco del árbol completo sobre acerado y calzada, debido al consiguiente debilitamiento mecánico y degradación de los tejidos disfuncionales aéreos y subterráneos.

7. **ESTADO GENERAL:** Árbol maduro con podas de refaldado y reducción de copa. 10% de copa viva conformada por brotación de emergencia en la cruz principal.

8. **OBSERVACIONES:** Aparentemente varios factores abióticos, característicos del ambiente urbano, han contribuido a la muerte prematura del ejemplar por afecciones a nivel radicular: canalizaciones de servicios dentro del área crítica de anclaje, impermeabilidad y compactación del suelo y daños generados durante reparaciones de acerado.
