**Expediente: 19/2024**

AP-493-2024  
LRR

## FICHA DE COMUNICADO DE APEO DE ARBOLADO VIARIO (AP 493/24) PARTE 2ª

MOTIVO DEL APEO: Árbol muerto

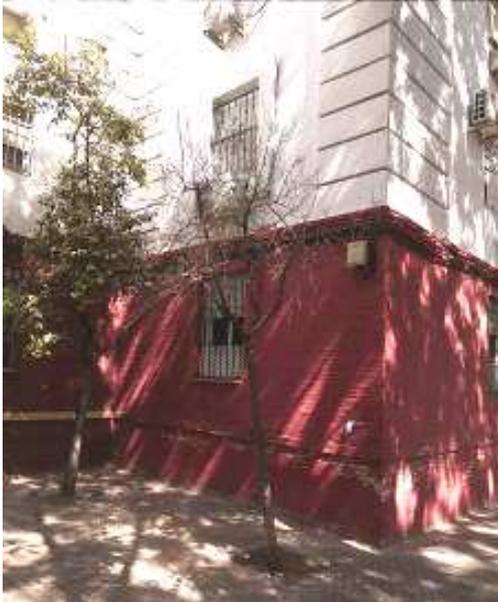
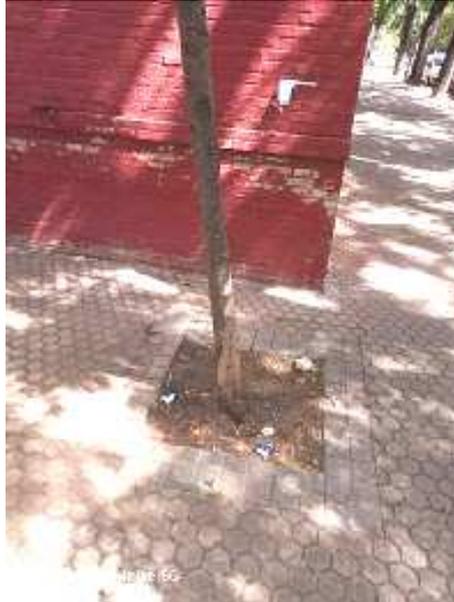
9. FOTOGRAFÍAS:

6. **LESIONES GRAVES:** 100% madera muerta en descomposición y descortezamiento del tronco. Nulas expectativas de recuperación a causa de la necrosis de la mayoría de los tejidos funcionales, lo que ha supuesto su decaimiento fisiológico irreversible y un deterioro estructural irreparable. Tras la muerte del ejemplar, existe una alta probabilidad de rotura de partes y/o vuelco del árbol completo debido al consiguiente debilitamiento mecánico y degradación de los tejidos disfuncionales.

7. **ESTADO GENERAL:** Árbol adulto con porte refaldado.
8. **OBSERVACIONES:** Especie dentro del grupo de arbolado de menor longevidad. Se estima que el origen del declive terminal del ejemplar se ha visto propiciado por afecciones radiculares asociadas a factores abióticos perjudiciales para el óptimo desarrollo del árbol, característicos del entorno urbano viario (excesiva compactación del suelo, déficit hídrico, podas excesivas a edades tempranas, y cortes de raíces durante canalizaciones subterráneas de servicios y/o reacondicionamiento de acerado, como el realizado en este tramo en 2022).
