AP-600-2024
LRR

FICHA DE COMUNICADO DE APEO DE ARBOLADO VIARIO (AP600/24) PARTE 2ª

MOTIVO DEL APEO: Palmera muerta

1. **FECHA:** 20/08/24
2. **SITUACIÓN:** Avenida La Palmera **DISTRITO:** Palmera-Bellavista
3. **ESPECIE:** *Phoenix dactylifera* **Nº ID:** 131
4. **P.C. (cm):** 150 **ALTURA (m):** 5 **ALCORQUE (m):** Zona de albero

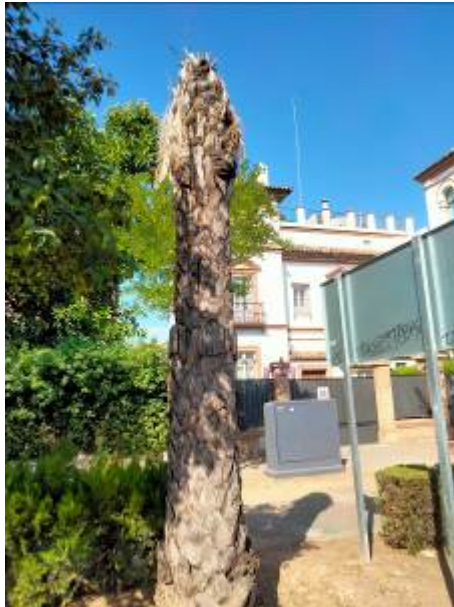
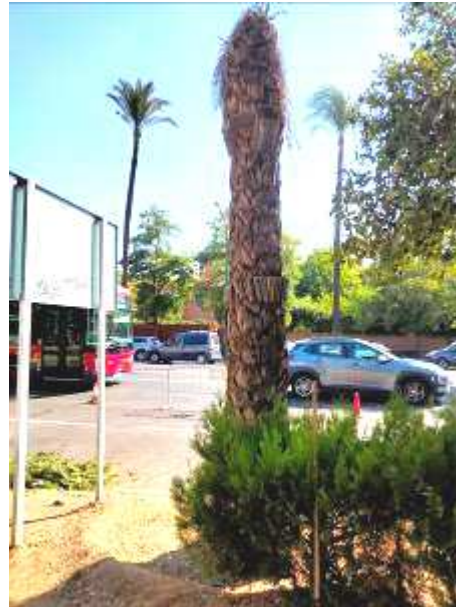
9. FOTOGRAFÍAS:

6. **LESIONES GRAVES:** Nulas expectativas de recuperación a causa de la necrosis de la totalidad de los tejidos funcionales, lo que ha supuesto su decaimiento fisiológico irreversible y un deterioro estructural irreparable. Tras la muerte del ejemplar, existe una alta probabilidad de rotura de partes y/o vuelco de la palmera completa sobre calzada y zona de aparcamiento, debido al consiguiente debilitamiento mecánico y degradación de los tejidos disfuncionales.

7. **ESTADO GENERAL:** Ejemplar joven, entutorado, 100% de corona seca.
8. **OBSERVACIONES:** Aparentemente, los factores abióticos característicos del ambiente viario urbano han contribuido a la incapacidad de consolidación de la palmera tras su plantación: daños radiculares por excesiva compactación del suelo, albero sobre raíces, obras en el entorno directo por canalizaciones de servicios subterráneos, déficit hídrico a pesar de los riegos periódicos de mantenimiento, ... Situación agravada por los propios condicionantes ambientales de esta ubicación, tales como la alta densidad de tráfico rodado en la avenida, lo que incrementa las temperaturas máximas, generando el efecto 'isla de calor', y una distancia del estípe a franja de aparcamiento inferior a 50cm.
