Expediente: 19/2024
AP-6-2024
IGH

FICHA DE COMUNICADO DE APEO DE ARBOLADO VIARIO (AP 6/24) PARTE 2ª**MOTIVO DEL APEO:** Árbol decrépito

1. **FECHA:** 16/01/24
2. **SITUACIÓN:** Calle Eros **DISTRITO:** Bellavista-La Palmera
3. **ESPECIE:** *Celtis australis* **Nº ID:** 386
4. **P.C. (cm):** 64 **ALTURA (m):** 6 **ALCORQUE (m):** Cuadrado individual

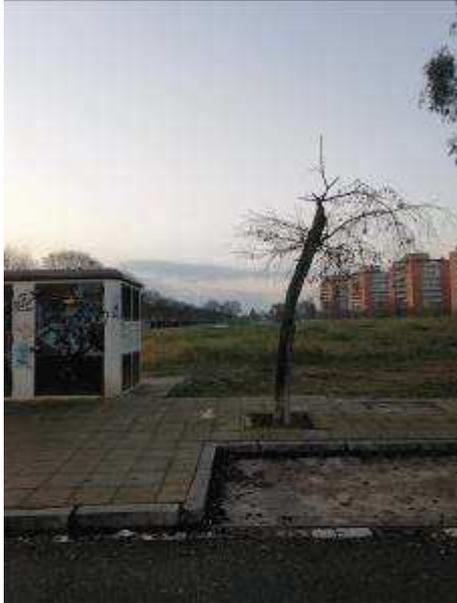
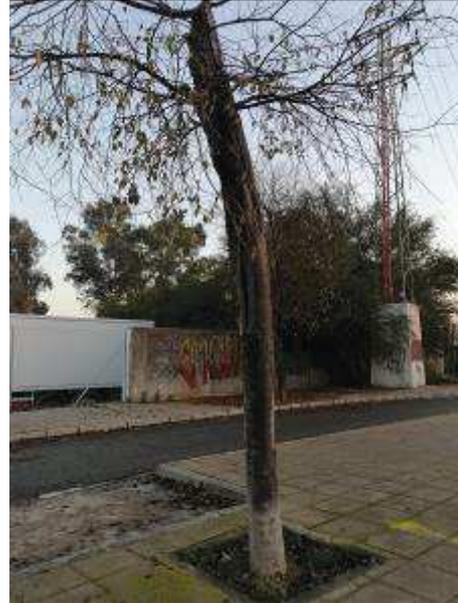
9. FOTOGRAFÍAS:

6. **LESIONES GRAVES:** 90% madera muerta en descomposición. Antigua rotura del eje principal de copa, quedando un desgarró de 15cm de diámetro en la zona cimera, y pudrición extendida en la madera interna. Herida longitudinal a lo largo del tronco, como consecuencia de roces o impactos durante el paso o estacionamiento de vehículos pesados, donde se observa la descomposición de los tejidos expuestos. Nulas expectativas de recuperación a causa de la necrosis de la mayoría de los tejidos funcionales, lo que ha supuesto su decaimiento fisiológico irreversible y un deterioro estructural irreparable. Tras la muerte del ejemplar, existe una alta probabilidad de rotura de partes y/o vuelco del árbol completo debido al consiguiente debilitamiento mecánico y degradación de los tejidos disfuncionales.

7. **ESTADO GENERAL:** Árbol adulto, severamente desestructurado por la sucesiva pérdida de ramas y la rotura del eje principal que conformaba el 80% de la copa. En el momento del apeo presenta menos de un 10% de copa viva, compuesta por brotación adventicia inducida por las afecciones y la pudrición.

8. **OBSERVACIONES:** Se estima que el origen del decaimiento definitivo del ejemplar se debe a lesiones mecánicas reiteradas en el tronco ocasionadas por negligencias durante el aparcamiento de camiones y furgonetas, habitual en este punto. En los últimos cuatro años, se han registrado varias fracturas de ramas directamente provocadas por el paso de camiones de gran tonelaje hacia el solar aledaño, donde se realiza periódicamente la instalación de casetas temporales con diferentes finalidades.
