**COMUNICACIÓN DE APEO DE ARBOLADO MOTIVADO POR RIESGO NO TOLERABLE**

**ID: 302**

**UBICACIÓN: Jardines del Real Alcázar de Sevilla**

**Árbol: *Trachycarpus Fortunei***

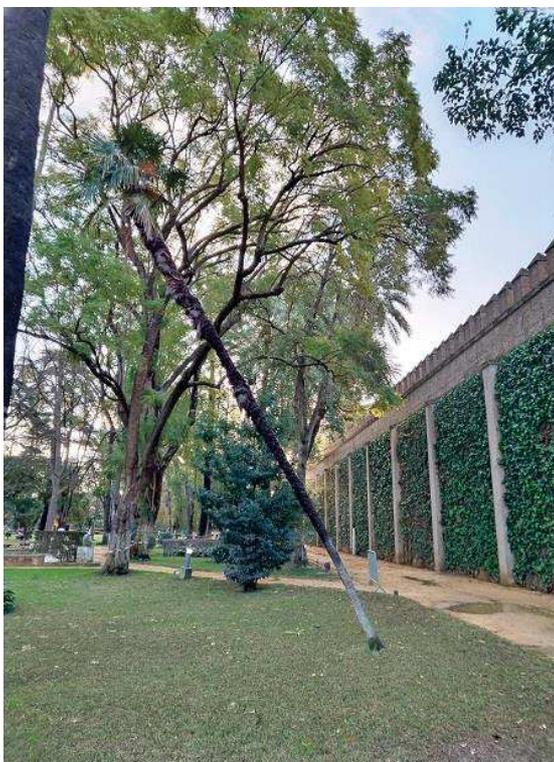
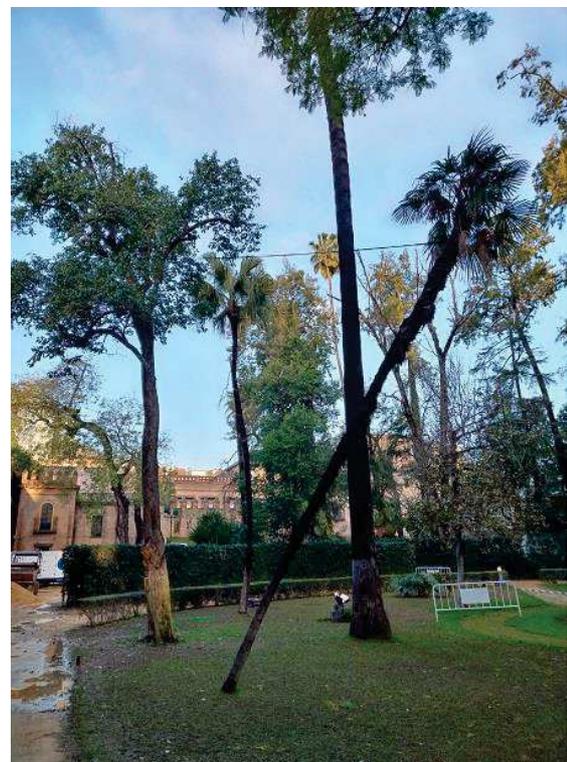
**11. FOTOGRAFÍAS:**

- LESIONES GRAVES:**
  - Palmera *Trachycarpus* con una inclinación del estípite del 25 % hacia el Noreste. Ubicada próxima a camino peatonal terrizo de albero con tránsito de personas.

- ESTADO GENERAL:**
  - Palmera *Trachycarpus fortunei* de porte medio con corona abundante y yema apical viva. Estípite con pronunciada inclinación hacia el Noreste.

- OBSERVACIONES:**
  - Ejemplar de porte medio.
  - No hay presencia de insectos xilófagos, hongos o putrefacciones. No existen otras patologías.
  - Se trata de un ejemplar con estípite inclinado en 25° con un riesgo de caída en una diana de camino peatonal terrizo de albero con tránsito de personas.

- La corona y estípite se encuentran desequilibrados por fototropismo al quedar dicho ejemplar en un estrato inferior de árboles con superior porte.
  - Al estar en una zona expuesta a fuertes vientos su inclinación se ha visto acrecentada tras las borrascas “Bernard” (octubre 2023) y “Karlotta” (febrero 2024).

- La sustentación dispuesta desde 2020 se encuentra totalmente tensa, indicando este hecho la existencia de una fuerte tracción con tendencia a caída.

Dado que la sustentación se encuentra al límite de tensión, quedando el ejemplar sujeto por esta y entendiéndose que devolver su verticalidad es inviable, se propone su apeo.
