SOLICITUD DE APEO DE ARBOLADO VIARIO (AP-385-2023) PARTE 2ª

MOTIVO: RIESGO NO TOLERABLE

2. SITUACIÓN: Avda. de Miraflores.

4. ESPECIE: *Styphnolobium japonicum*.

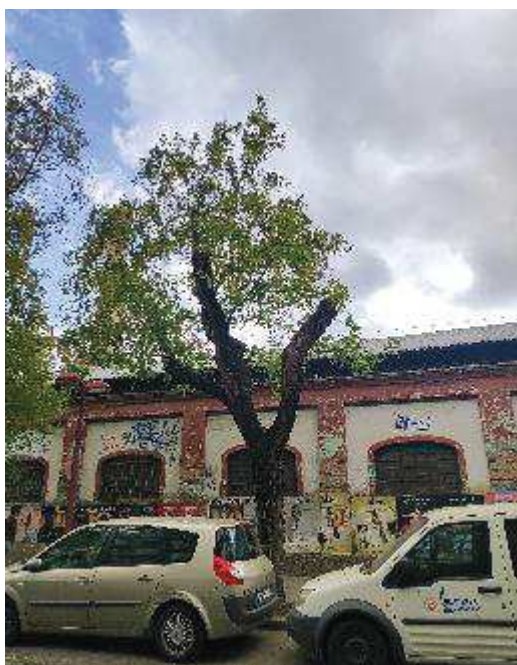
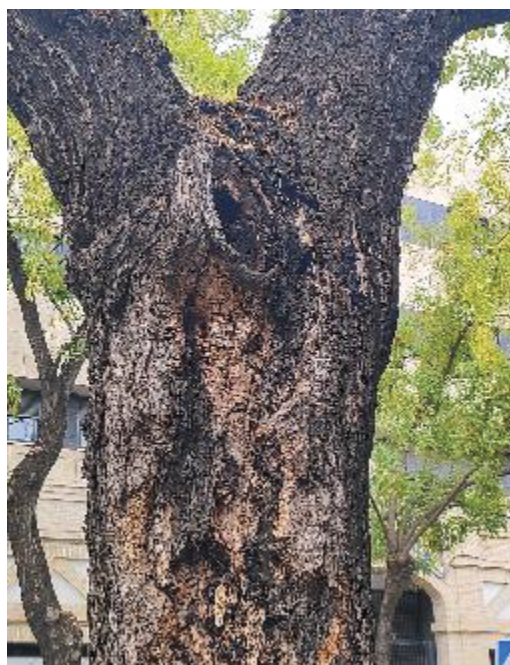
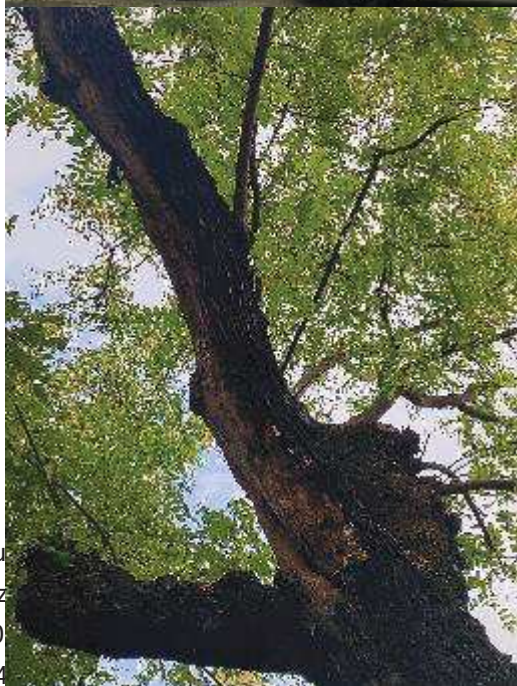
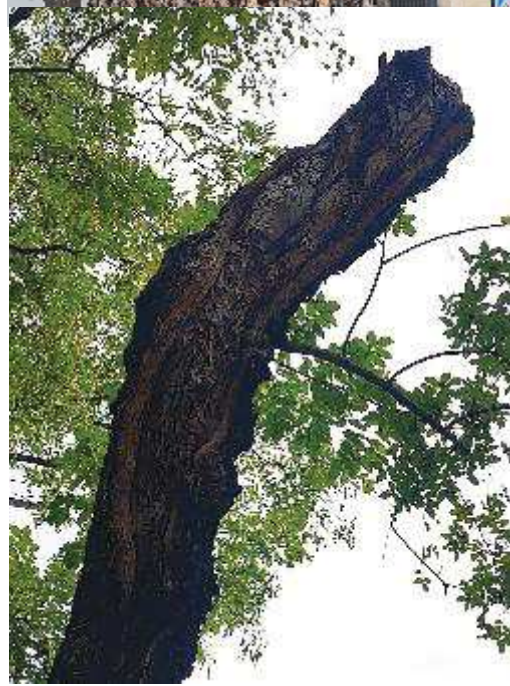
12. FOTOGRAFÍAS:

- Zonas necróticas por toda la estructura de copa. Afectando especialmente a aquellas más antiguas. Coincidiendo con algunas de estas áreas, se detectan cavidades internas.
- Pérdida de pared residual crítica en prácticamente todas las estructuras antiguas.
- Grietas activas en diversos puntos de ejes primarios y secundarios.

- El estado fisiológico, asociado al vigor, está dentro de los parámetros habituales en la actualidad. Hecho que en base al deteriorado estado de la estructura, podría provocar nuevos colapsos.

- Se han producido varias roturas de estructuras de calibre significativo.
- Se evalúa en altura y se constata que la estabilidad estructural de la copa es muy baja. Se estima que las expectativas de futuro del ejemplar han descendido notablemente.

- La estructura no tiene capacidad de soportar la carga de una copa eficiente, a causa de la degradación de sus tejidos.

Notas, explicaciones, descripciones: Ejes primarios y secundarios de calibre considerable con descortezamiento y grietas en madera expuesta y degradada por actividad fúngica. El ejemplar ha sufrido diversos colapsos. Se estima que el nivel de degradación de su estructura ya compromete definitivamente su estabilidad y sus expectativas de futuro.

Propuestas y/o consejos Se propone su apeo y reposición, puesto que no existen alternativas para permitir la viabilidad del ejemplar dentro de unos rangos razonablemente tolerables de riesgo asociado a él.
