AP-24-2024 al AP-29-2024  
AP-28-2024  
IGH

**FICHA DE COMUNICADO DE APEO DE ARBOLADO VIARIO (AP 28/24) PARTE 2ª****MOTIVO DEL APEO:** Riesgo no tolerable

1. **FECHA:** 07/02/24
2. **SITUACIÓN:** Calle Fernández de Ribera **DISTRITO:** Nervión
3. **ESPECIE:** *Ulmus pumila* **Nº ID:** 1572
4. **P.C. (cm):** 101 **ALTURA (m):** 10 **ALCORQUE (m):** Terrizo de albero

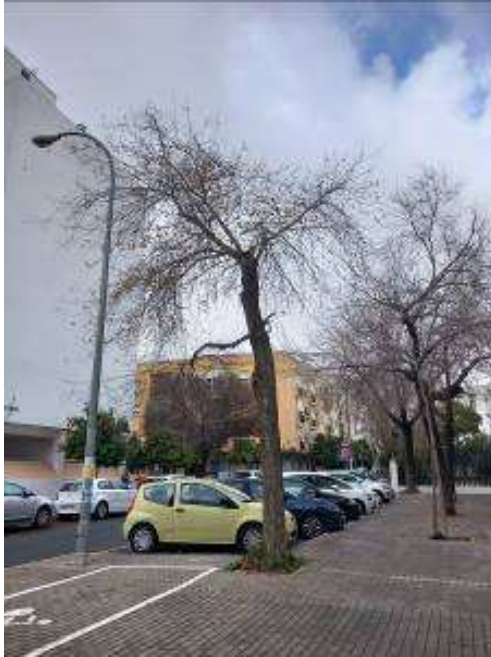
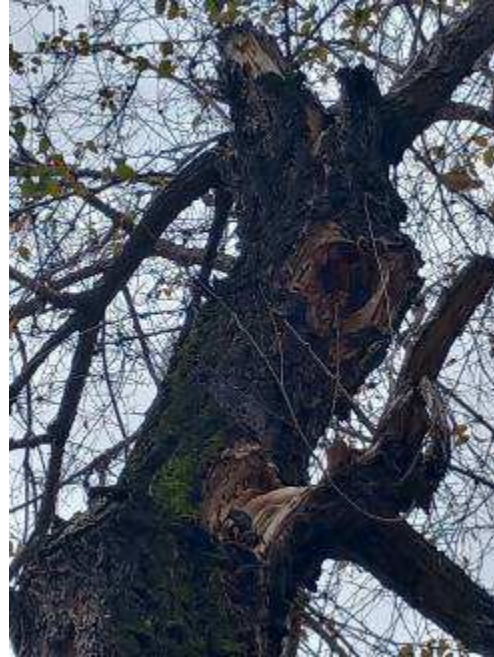
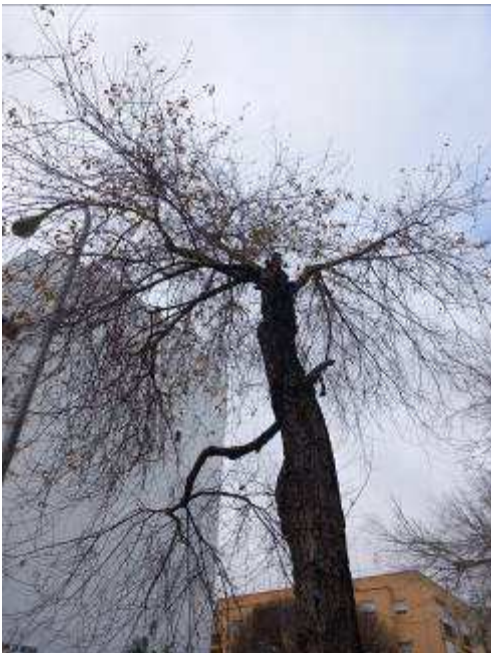
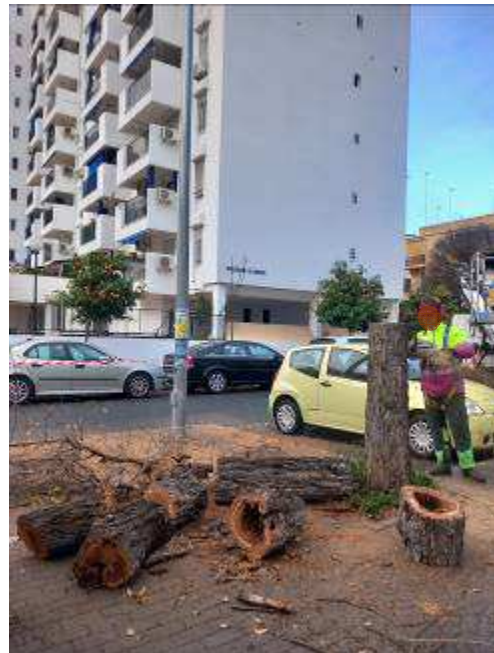
9. FOTOGRAFÍAS:

6. **LESIONES GRAVES:** Rotura recurrente de ramas, quedando la copa irreversiblemente reducida y definitivamente desestructurada. Cavidades abiertas de hasta 20cm de diámetro en cruz y copa, observándose la pudrición total del duramen, de manera que el tronco se encuentra hueco, con insuficiente pared residual para garantizar la integridad estructural en determinados puntos del fuste.

7. **ESTADO GENERAL:** Árbol maduro, con porte definitivamente alterado por el viejo desmoche de copa, que ha comprometido su desarrollo (pudrición y uniones débiles de ramas en las zonas de corte de terciado de ejes). Regresión terminal de copa, apreciándose la pérdida de vigor de la brotación, la progresiva mortalidad de las ramas y la baja eficiencia en la generación de madera de reacción o refuerzo estructural. Afección foliar periódica por la plaga denominada 'Galeruca del Olmo', realizándose tratamientos fitosanitarios anuales mediante endoterapia.

8. **OBSERVACIONES:** En el momento del apeo, concurren varios factores que comprometen un elevado riesgo de fallo, con proyección de impacto sobre el acerado, habitualmente ocupado por los alumnos del instituto durante los días hábiles.
