Expediente: 111/2024

AP-408-2023  
IGH

**FICHA DE SOLICITUD APEO DE ARBOLADO VIARIO (AP-408-2023) PARTE 2ª**

**MOTIVO: RIESGO NO TOLERABLE**

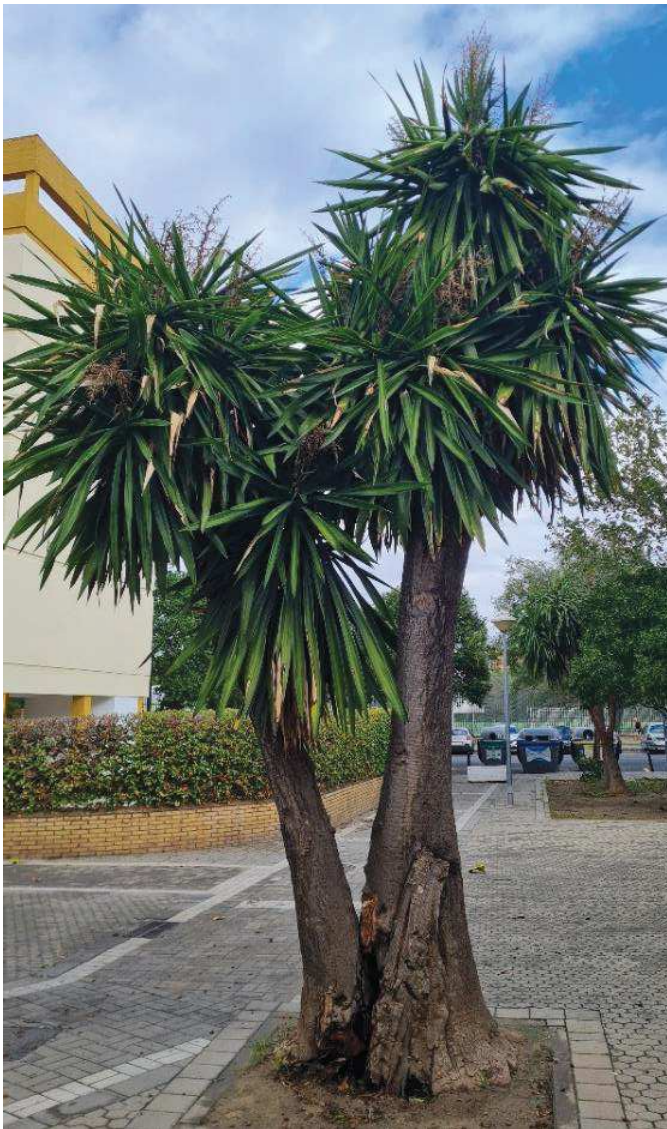
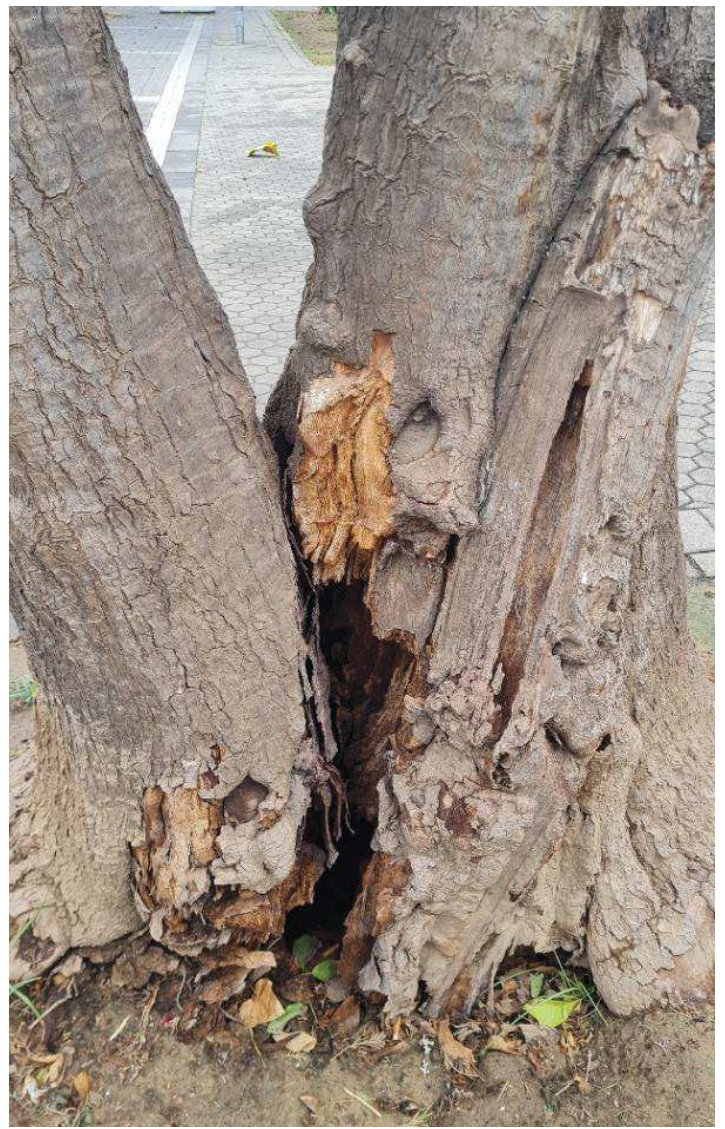
**9. FOTOGRAFÍAS:**

9. **LESIONES GRAVES:** Chancro con madera muerta en descomposición situada en la base, en la zona de inserción de los ejes principales.
10. **ESTADO GENERAL:** El estado fisiológico que se observa es, en general, bajo. La unión de los ejes se encuentra debilitada por la pudrición que presenta.

11. **OBSERVACIONES:** Debido a los daños que presenta el ejemplar es inviable para el mismo consolidar dichos defectos. Además, debido al alto tránsito que se da en el vial donde se encuentra, presenta un alto riesgo. Se trata de un ejemplar no viable, siendo el apeo la única solución.

**Propuestas y/o consejos** Propuesta de apeo por inviabilidad de ejemplar y por el riesgo que el mismo presenta.
