AP-411-2023  
IGH

**SOLICITUD APEO DE ARBOLADO VIARIO (AP-411-2023) PARTE 2ª**  
**MOTIVO: CRITERIOS DE GESTIÓN**

# Formulario de Evaluación Básica de Riesgo de Arbolado

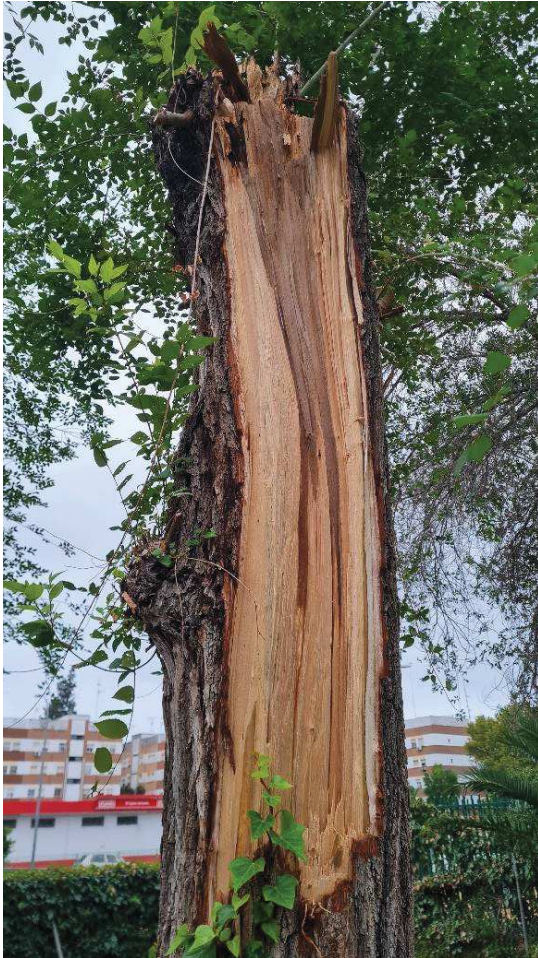
Fig. 1: Porte arbóreo

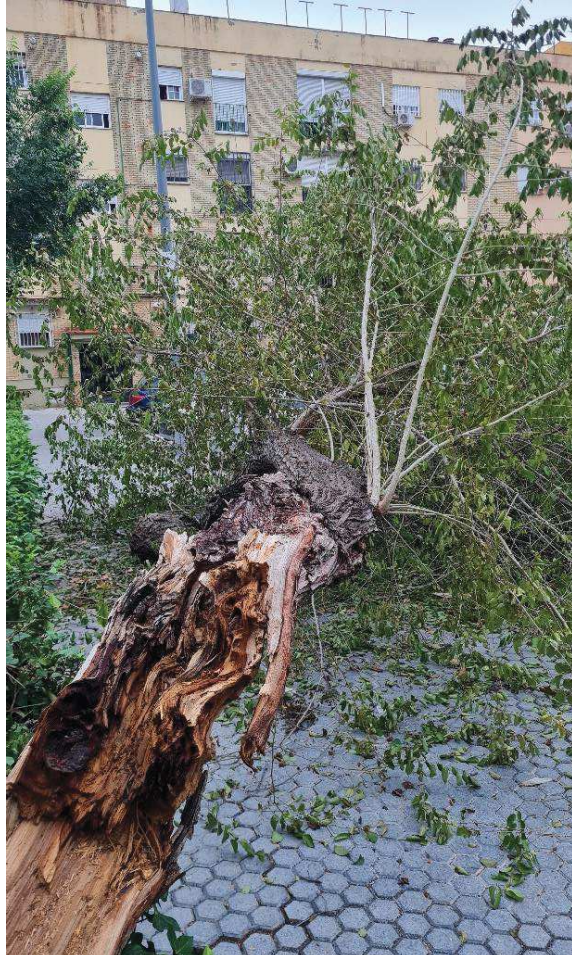
Fig. 2: Rama fracturada durante temporal

Copa desequilibrada  LCR  % (Porcentaje copa viva) Grietas  Daños por rayos   
 Ramas/ramillas muertas:  % sobre total Diámetro máximo  Codominancia  Corteza incluida   
 Ramas rotas/colgantes: Número  Diámetro máximo  Uniones débiles  Cavidades/nidos  Perímetro   
 Ramas sobre extendidas:  Fallos previos de ramas  Ramas similares presentes   
**Historial de Poda:** Corteza muerta/pérdida  Cáncer/agallas/nudos  Albura dañada/descompuesta   
 Limpieza  Aclareo  Refaldado  Cuerpos fructíferos  Duramen descompuesto   
 Reducción  Desmoche  Cola de León  Crecimiento de respuesta   
 Cortes a ras  Otros   
 Principal (es) preocupación (es): Pérdida completa de copa por fractura durante temporal.

*“ÚNICO.- Autorizar el apeo de *Ulmus pumila* con ID nº 5410, situado en la Ronda Nuestra Señora De La Oliva 2.7, distrito Sur (AP-411-2023). MOTIVO DEL APEO: Criterios de Gestión. Se solicita autorización para proceder al apeo de un ejemplar de *Ulmus pumila* con ID 5410, situado en la Ronda Nuestra Señora De La Oliva 2.7, distrito Sur. Se trata de un ejemplar con una serie de defectos estructurales y que, tras los incidentes meteorológicos pasados, ha visto comprometida su estructura. A pesar de que este ejemplar no presenta un riesgo inminente, su capacidad fotosintética es prácticamente nula y, por tanto, la copa que a futuro pueda generar este ejemplar no va a aportar grandes beneficios ecosistémicos. Debido a los criterios mencionados y a la propuesta de renovación de arbolado se solicita el apeo del mismo. ESTADO GENERAL: El estado fisiológico que se observa es, en general, bajo dentro de los rangos habituales para un árbol de su porte y de su especie. OBSERVACIONES: Presencia de trepadoras en el tronco, además de pudrición activa que compromete estabilidad y anclaje de los nuevos ejes que pueda generar. Debido a los daños que presenta el ejemplar es inviable para el mismo consolidar dichos defectos.”*
