Expediente: 19/2024  
AP-383-2023  
IGH

## COMUNICADO DE APEO DE ARBOLADO VIARIO (AP-383-2023) PARTE 2ª

### MOTIVO: RIESGO NO TOLERABLE

# Formulario de Evaluación Básica de Riesgo de Arbolado

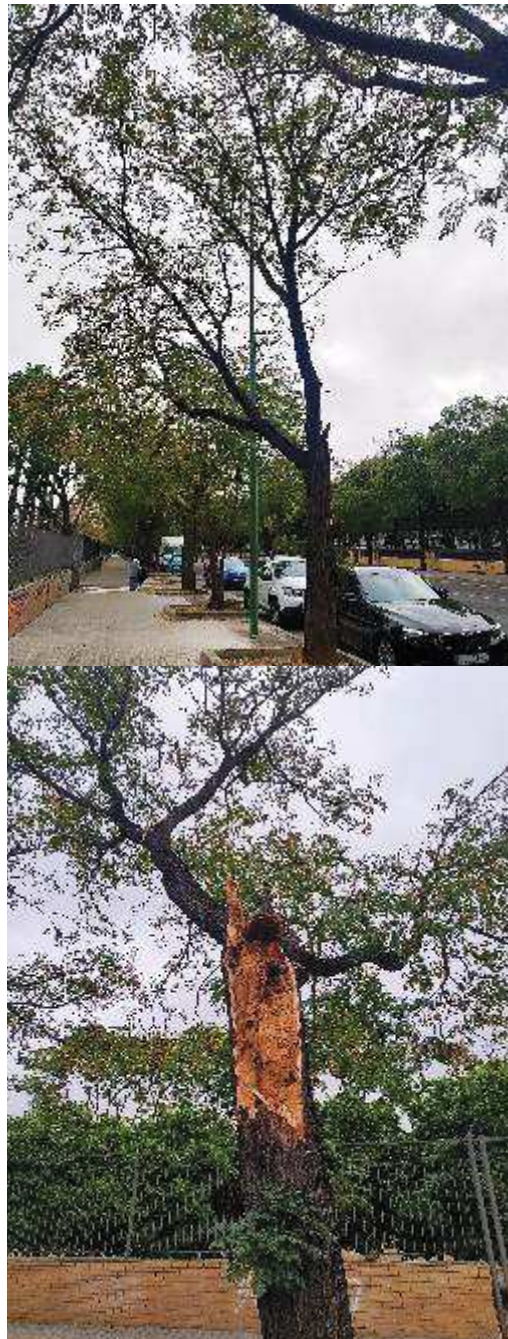
## 12. FOTOGRAFÍAS:

6. **ALTURA (m):** 9
7. **ALCORQUE (m):** 1,5 x 1,5.
8. **LATITUD DE ACERADO (m):** 4
9. **LESIONES GRAVES:**
  - Afeción fúngica interna consolidada que se constata en tejidos expuestos tras el colapso de uno de sus ejes primarios.

- Pérdida de pared residual crítica en la zona expuesta y que se estima similar en el eje que queda inserto en cruz.
  - Multitud de grietas activas, incluidas transversales, afectando a la zona del fallo. Comprometiendo la estabilidad de los anclajes que quedan, de forma que el fallo podría darse inminentemente.

- Se aplica tracción manual en copa y se constata que la inestabilidad de la cruz es total. Se abre grieta transversal que se abre 2cm aprox. cuando se le aplica el movimiento.

**Notas, explicaciones, descripciones:** Ejemplar que ha sufrido recientemente el colapso de un eje primario, generando una fuerte alteración en su cruz primaria y comprometiendo definitivamente su capacidad de soporte mecánico. Se observan grietas activas transversales en el área del desgarró y se estima que los anclajes de los ejes podrían colapsar en cualquier momento, en base al nivel de pudrición interna que se observa y la pérdida crítica de pared residual.

**Propuestas y/o consejos** Se propone su apeo y reposición, puesto que no existen alternativas para permitir la viabilidad del ejemplar dentro de unos rangos razonablemente tolerables de riesgo asociado a él.
