Expediente: 19/2024
AP-379-2024
CAF

FICHA DE COMUNICADO DE APEO DE ARBOLADO VIARIO (AP 379/24) PARTE 2ª**MOTIVO DEL APEO:** Árbol muerto

1. **FECHA:** 10/07/24
2. **SITUACIÓN:** Avda. Menéndez Pelayo **DISTRITO:** Sur
3. **ESPECIE:** *Ulmus pumila* **Nº ID:** 20
4. **P.C. (cm):** 104 **ALTURA (m):** 11 **ALCORQUE (m):** Cuadrado individual

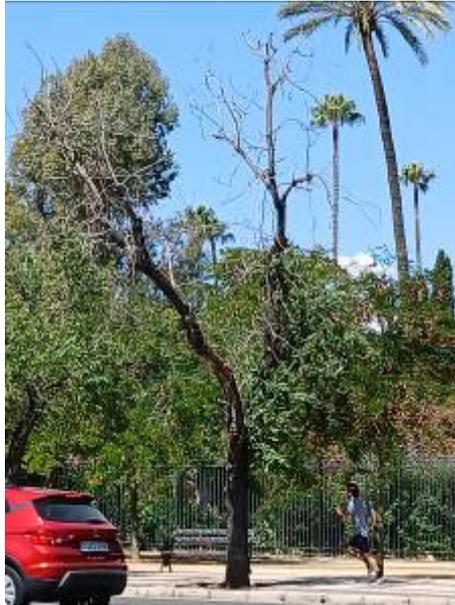
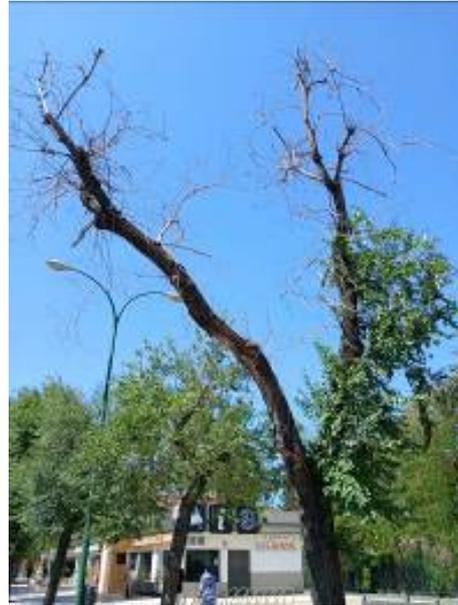
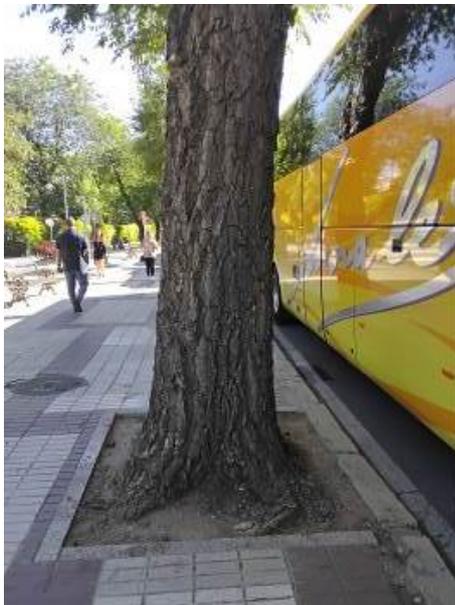
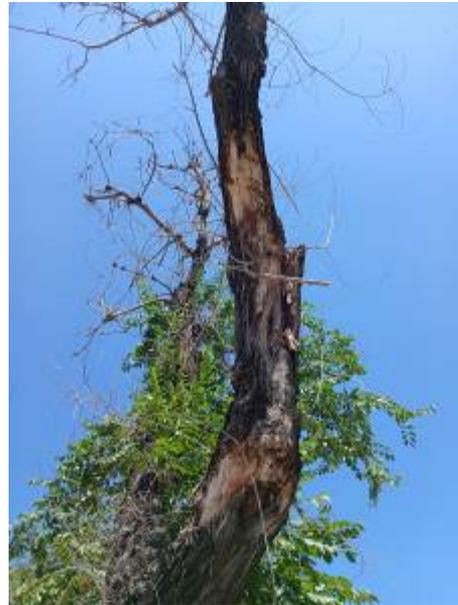
9. FOTOGRAFÍAS:

6. **LESIONES GRAVES:** 100% madera muerta en descomposición, oquedad y descortezamiento del tronco y de los dos ejes principales. Brotación epicórmica en tronco de escasa densidad (<5% del volumen total de copa). Nulas expectativas de recuperación a causa de la necrosis de la mayoría de los tejidos funcionales, lo que ha supuesto su decaimiento fisiológico irreversible y un deterioro estructural irreparable. Tras la muerte del ejemplar, existe una alta probabilidad de rotura de partes y/o vuelco del árbol completo debido al consiguiente debilitamiento mecánico y degradación de los tejidos disfuncionales.

7. **ESTADO GENERAL:** Árbol maduro, antiguamente desmochado, con porte refaldado hasta 4m por gálibo de calzada y aparcamiento, y podas anuales de reducción de copa para controlar la carga sobre los cimales huecos.

8. **OBSERVACIONES:** Este ejemplar ha sufrido un decaimiento progresivo en los últimos años, debido a la propia degradación estructural de la madera en tronco y ejes principales. Numerosos factores abióticos han perjudicado su estado biomecánico y comprometido su viabilidad, causando finalmente la regresión fisiológica definitiva: antigua poda de desmoche de copa, fractura de ramas y heridas en tronco por la excesiva proximidad respecto a la franja de aparcamiento, ocupada frecuentemente por autobuses turísticos, cortes y afecciones radiculares por las canalizaciones subterráneas de servicios urbanos y las progresivas remodelaciones de acerado y calzada, alta exposición solar y temperaturas extremas incrementadas por el intenso tráfico de esta avenida, además de la compactación e impermeabilidad del suelo y el restringido espacio de desarrollo hipogeo, habituales en el entorno urbano.
