AP-344-2024

FICHA DE COMUNICADO DE APEO DE ARBOLADO VIARIO (AP 344/24) PARTE 2ª

1. **FECHA:** 01/07/24
2. **SITUACIÓN:** Avenida La Borbolla **DISTRITO:** Sur
3. **ESPECIE:** *Platanus hispanica* **Nº ID:** 134
4. **P.C. (cm):** 155 **ALTURA (m):** 9 **ALCORQUE (m):** Cuadrado individual

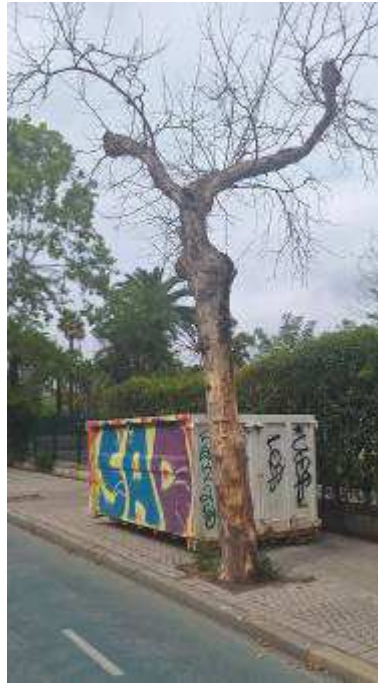
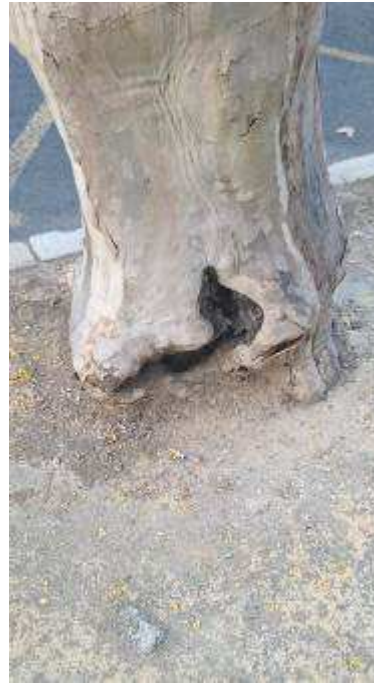
9. FOTOGRAFÍAS:

5. **LATITUD DE ACERADO:** Acceso a Parque Histórico y carril bici. Calzada de dos carriles de circulación por sentido. Sin línea de aparcamiento.
6. **LESIONES GRAVES:** 100% madera muerta en descomposición y descortezamiento del tronco. Tronco y cimales huecos. Nulas expectativas de recuperación a causa de la necrosis de la mayoría de los tejidos funcionales, lo que ha supuesto su decaimiento fisiológico irreversible y un deterioro estructural irreparable. Tras la muerte del ejemplar, existe una alta probabilidad de rotura de partes y/o vuelco del árbol completo debido al consiguiente debilitamiento mecánico y degradación de los tejidos disfuncionales.

7. **ESTADO GENERAL:** Árbol maduro con porte alterado por el antiguo desmoche de copa. En el momento del apeo, la copa se encuentra totalmente reducida, debido a la progresiva mortalidad de ramas secundarias.

8. **OBSERVACIONES:** Aparentemente, el decaimiento definitivo del ejemplar se debe a la concurrencia de varios factores abióticos perjudiciales para el desarrollo y funcionalidad fisiológica del arbolado, como el enterramiento del cuello radicular, al menos 50cm por encima del nivel original de plantación, los daños radiculares directos por canalizaciones subterráneas de servicios, ejecución de carril bici y reparaciones puntuales de acerado, la compactación excesiva del suelo, bajo el pavimento impermeable, y el incremento de las temperaturas máximas ambientales, ya extremas en nuestra ciudad durante el periodo estival, derivado de la alta densidad de tráfico rodado en la Avenida.

MOTIVO DEL APEO: Árbol muerto
