**Expediente: 307/2024**

AP-176-2024  
LRR

**SOLICITUD DE APEO DE ARBOLADO (AP-176-24) PARTE 2ª****MOTIVO DEL APEO: RIESGO NO TOLERABLE**

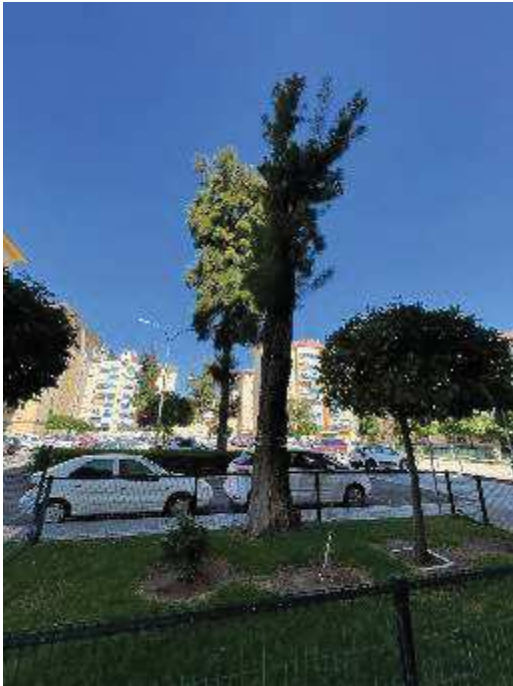
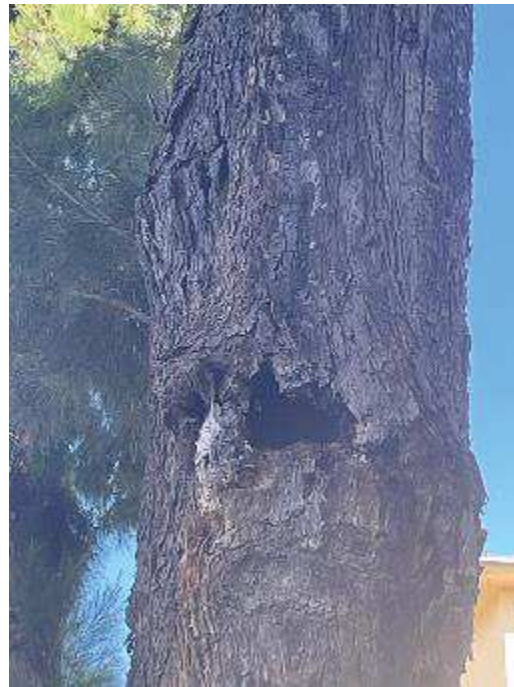
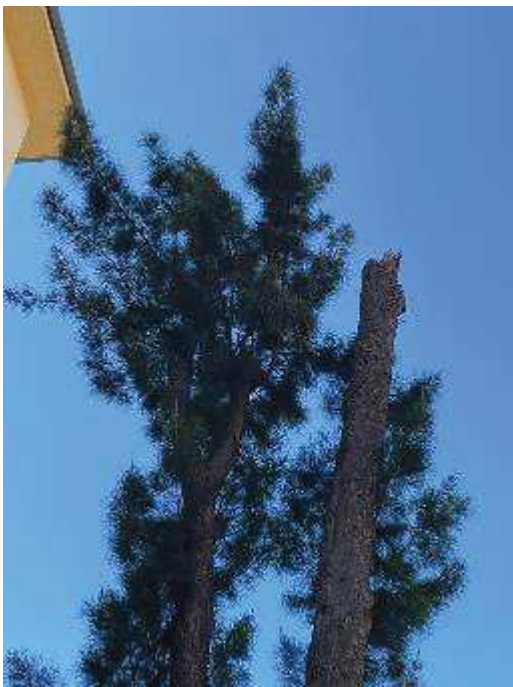
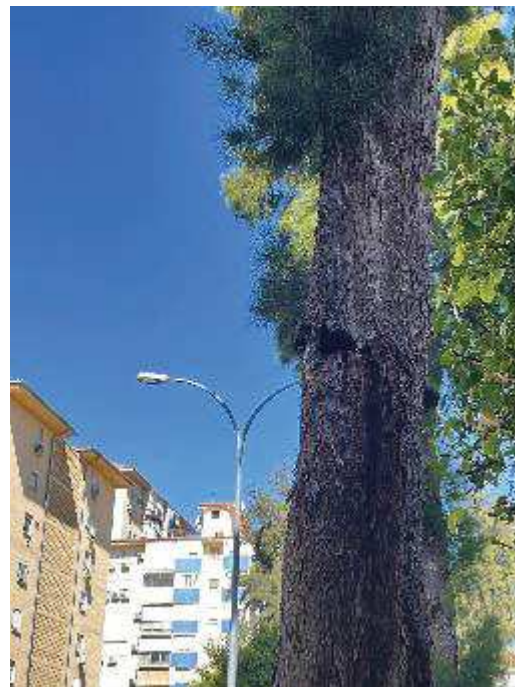
1. **FECHA:** 22 de mayo de 2024.
2. **SITUACIÓN:** Jardines Plaza del Rey Aurelio.
3. **DISTRITO:** Este-Alcosa-Torreblanca.
4. **ESPECIE:** *Casuarina equisetifolia*.
5. **P.C. (c.m):** 250
6. **ALTURA (m):** 16
7. **ALCORQUE (m):** Terrizo.
8. **LATITUD DE ACERADO(m):**
9. **LESIONES GRAVES:**  
Árbol terciado, oquedades, grietas/fisuras.
10. **ESTADO GENERAL:**  
El estado general, se encuentra en regresión.

El apeo se ve motivado por la falta de medidas correctoras viables para mantener el ejemplar. Este ejemplar que se encuentra en regresión, tras ser revisado por los inspectores de riesgo adscritos al Servicio, resultó de riesgo aparente MODERADO. Presenta una estructura desequilibrada debida a las consecuencias de la borrasca BERNARD, puesto que como consecuencia de este evento meteorológico adverso el ejemplar sufrió una incidencia cayendo prácticamente la mitad del mismo. Se observan también algunas oquedades y grietas en uno de los ejes principales del árbol, y posiblemente estas oquedades presenten pudrición activa, pero no se confirma esto debido a que el alcorque se encuentra vallado y no se puede entrar al estar cerrada con candado la puerta de acceso al recinto.

Como también se puede ver en las imágenes adjuntas, la masa foliar del árbol es escasa, siendo casi nula en uno de sus ejes principales, el cual se encuentra con un importante desgaje, y el otro eje es donde se encuentra la oquedad anteriormente citada.

Visión general del árbol:

**“ÚNICO.- Autorizar el apeo de un ejemplar de Casuarina equisetifolia, con ID nº 16476, situado en los Jardines Plaza del Rey Aurelio (AP-176-2024). De acuerdo con el informe del Servicio Técnico: MOTIVO DEL APEO: Riesgo no tolerable. Se solicita autorización para proceder al apeo de un ejemplar de una Casuarina (Casuarina equisetifolia), situado en Jardines Plaza del Rey Aurelio, perteneciente al Distrito Este-Alcosa-Torreblanca (Barrio Parque Alcosa). Este ejemplar que se encuentra en regresión, tras ser revisado por los inspectores de riesgo adscritos al Servicio, resultó de riesgo aparente MODERADO. Presenta una estructura desequilibrada debida a las consecuencias de la borrasca BERNARD, puesto que como consecuencia de este evento meteorológico adverso el ejemplar sufrió una incidencia cayendo prácticamente la mitad del mismo. Se observan también algunas oquedades y grietas en uno de los ejes principales del árbol, y posiblemente estas oquedades presenten pudrición activa, pero no se confirma esto debido a que el alcorque se encuentra vallado y no se puede entrar al estar cerrada con candado la puerta de acceso al recinto. Como también se puede ver en las imágenes adjuntas, la masa foliar del árbol es escasa, siendo casi nula en uno de sus ejes principales, el cual se encuentra con un importante desgaje, y el otro eje es donde se encuentra la oquedad anteriormente citada. Se recomienda el apeo del árbol, ya que supone un riesgo por probable caída del ejemplar y/o de alguna de sus partes, superando lo tolerable y no existiendo posibles medidas correctoras para mitigar dicho riesgo. Dada la posibilidad de caída y ante la inexistencia de posibles medidas correctoras, se justifica la presente solicitud de autorización del apeo del ejemplar. ESTADO GENERAL: El estado general se encuentra en regresión. OBSERVACIONES: El apeo se ve motivado por la falta de medidas correctoras viables para mantener el ejemplar. Este ejemplar que se encuentra en regresión, tras ser revisado por los inspectores de riesgo adscritos al Servicio, resultó de riesgo aparente MODERADO. Presenta una estructura desequilibrada debida a las consecuencias de la borrasca BERNARD, puesto que como consecuencia de este evento meteorológico adverso el ejemplar sufrió una incidencia cayendo prácticamente la mitad del mismo”.**
