AP-353-2024 a AP-354-2024 y AP-358-2024 a AP-360-2024
AP-354-2024
CAF

SOLICITUD DE APEO DE ARBOLADO VIARIO (AP-354-2024) PARTE 2ª
MOTIVO: GESTIÓN/RENOVACIÓN

1. **FECHA:** 28/06/2024
2. **SITUACIÓN:** Calle Hispano Aviación
3. **Distrito:** LOS REMEDIOS
4. **ESPECIE** *Styphnolobium japonicum*
5. **ID:** 120729
6. **P.C. (cm.):** 40cm

Formulario de Evaluación Básica de Riesgo de Arbolado

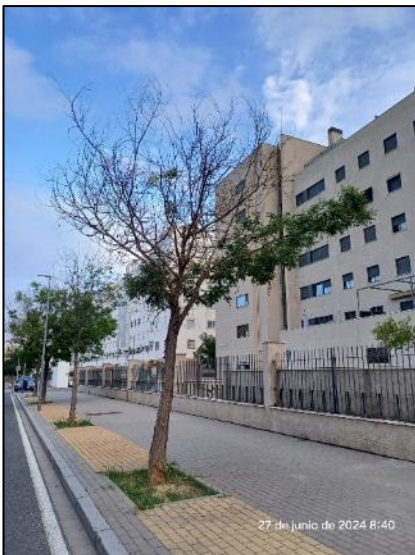
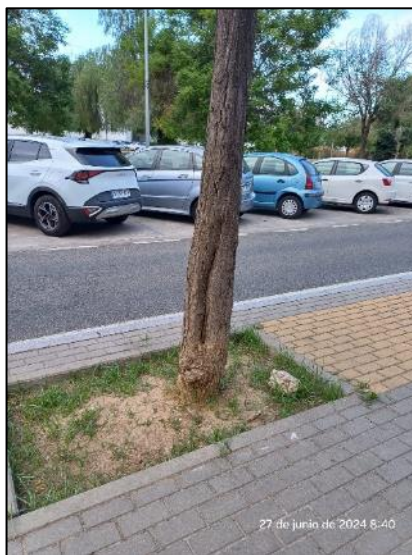
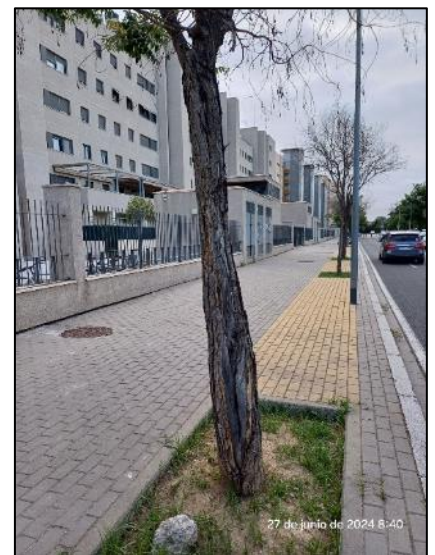
13. FOTOGRAFÍAS:

7. **ALTURA (m):** 5,5m
8. **ALCORQUE (m):** Dimensiones de 1x1m. Ubicada en área peatonal.
9. **LATITUD DE ACERADO(m):** 4m
10. **LESIONES GRAVES:**
 - 70% madera muerta en descomposición. Fendas abundantes y extensos descortezados en el fuste, más concentrados en el sector Norte con madera expuesta necrótica y muerte del cambium vascular, previsible extensión de la disfuncionalidad actual a nivel subterráneo.

- Síntomas de regresión, 90% de copa seca, el 10% de copa viva se mantiene a la altura de la cruz.
 - Engrosamiento de la parte baja del fuste con anterior síntesis de madera de reacción alrededor del área estructuralmente debilitada.

- Leve inclinación hacia el acerado con compensación en copa.
 - Deterioro estructural irreparable.

Ejemplar adulto decrepito, necrosis de prácticamente la totalidad de los tejidos funcionales, causando el decaimiento irreversible del ejemplar que actualmente se

encuentra en regresión terminal, con apenas un 10% de copa viva, respecto al volumen original, y con alto riesgo potencial de fallo de partes o del árbol completo por degradación. Deterioro estructural irreparable y decaimiento permanente, esto implica un incremento del riesgo de colapso y una disminución sustancial del aporte de valor ambiental en cuanto a cobertura arbórea.

El contexto nos hace pensar en algún tipo de patógeno que está generando estos decaimientos rápidos y severos. Aunque no se han detectado signos que orienten respecto a cuál podría tratarse en concreto. Más allá de que la situación sea compatible con la posible acción de un hongo patógeno de raíz.

Propuestas y/o consejos Según el grado de deterioro de su estructura y decaimiento permanente, el riesgo de colapso que esto supone y la disminución sustancial del aporte de valor ambiental en cuanto a cobertura arbórea justificamos la propuesta de apeo.
