Expediente: 295/2024

AP-353-2024 a AP-354-2024 y AP-358-2024 a AP-360-2024
AP-359-2024
CAF

SOLICITUD DE APEO DE ARBOLADO VIARIO (AP-359-2024) PARTE 2ª
MOTIVO: GESTIÓN/RENOVACIÓN

1. **FECHA:** 29/06/2024
2. **SITUACIÓN:** Calle Hispano Aviación
3. **Distrito:** LOS REMEDIOS
4. **ESPECIE** *Styphnolobium japonicum*
5. **ID:** 120704
6. **P.C. (cm.):** 24cm

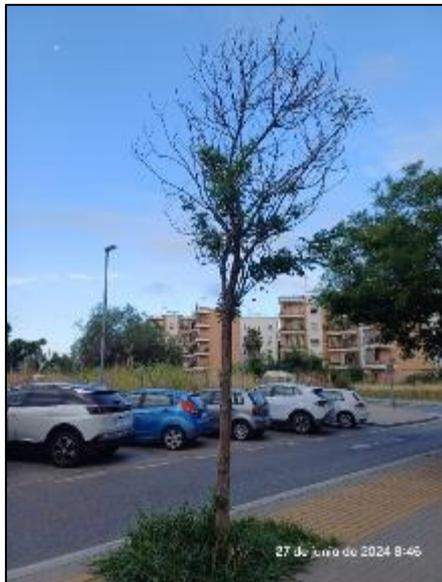
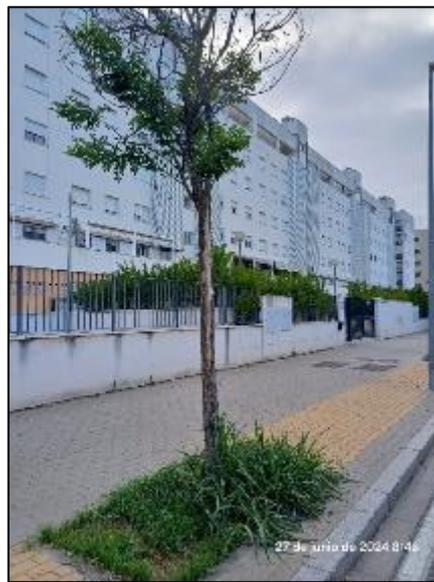
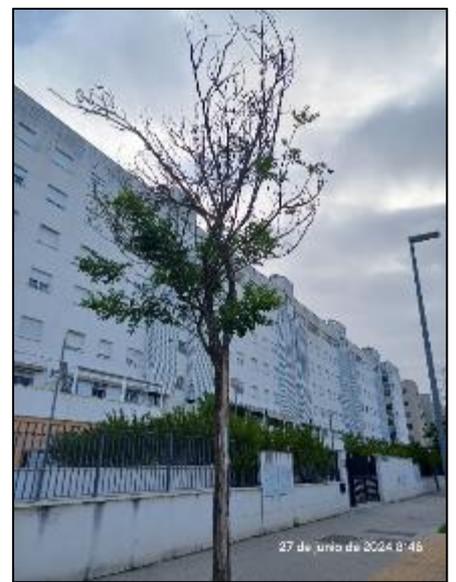
13. FOTOGRAFÍAS:

7. **ALTURA (m):** 6m
8. **ALCORQUE (m):** Dimensiones de 1x1m. Ubicada en área peatonal.
9. **LATITUD DE ACERADO(m):** 4m
10. **LESIONES GRAVES:**
 - Fendas abundantes y extensos descortezados en el fuste y a nivel de la cruz, más concentrados en el sector Noroeste con madera expuesta necrótica y muerte del cambium vascular, previsible extensión de la disfuncionalidad actual a nivel subterráneo.

- Síntomas de regresión, 80% de copa seca.
 - Insuficiente síntesis de madera de reacción alrededor de las áreas estructuralmente debilitadas.
 - Deterioro estructural irreparable.

- Lesión que supone la pérdida de más de un tercio de la sección transversal del fuste, quedando el interior expuesto. Pudrición interna del duramen, se espera una rápida afección fúngica de los tejidos vasculares y la pérdida definitiva de resistencia estructural de la madera.

Ejemplar adulto decrepito, necrosis de prácticamente la totalidad de los tejidos funcionales, causando el decaimiento irreversible del ejemplar que actualmente se encuentra en regresión terminal, con apenas un 20% de copa viva, respecto al volumen original, y con riesgo potencial de fallo de partes o del árbol completo por degradación. Deterioro estructural irreparable y

decaimiento permanente, esto implica un incremento del riesgo de colapso y una disminución sustancial del aporte de valor ambiental en cuanto a cobertura arbórea.

Aunque no existe un riesgo inminente de fallo, su viabilidad mecánica y funcional, a corto plazo, ha quedado comprometida de manera definitiva. Debido a su baja vitalidad no dispone de los suficientes recursos para hacer frente a agentes patógenos y consolidar estructuras debilitadas. El contexto nos hace pensar en algún tipo de patógeno que está generando estos decaimientos rápidos y severos. Aunque no se han detectado signos que orienten respecto a cuál podría tratarse en concreto. Más allá de que la situación sea compatible con la posible acción de un hongo patógeno de raíz.

“ÚNICO.- Autorizar el apeo de un ejemplar de *Styphnolobium japonicum* con ID nº 120704, situado en la Calle Hispano Aviación (AP-359-2024). De acuerdo con el informe del Servicio Técnico: MOTIVO DEL APEO: Gestión / reposición. Se solicita autorización para proceder al apeo de un ejemplar de *Styphnolobium japonicum* con ID 120704, situado en el distrito Los Remedios, en la Calle Hispano Aviación. Tras la visita realizada por el equipo de inspección de riesgo, se constata que el ejemplar presenta una serie de defectos estructurales que comprometen su estabilidad y sus expectativas de futuro. Fendas abundantes y extensos descortezados en el fuste y a nivel de las inserciones entre ejes codominantes a nivel de la cruz, más concentrados en el sector Noroeste con madera expuesta necrótica y muerte del cambium vascular, previsible extensión de la disfuncionalidad vascular actual hacia la parte hipógea, descomposición de tejidos asociada, lo que supone una pérdida progresiva de la integridad del anclaje radicular, ya debilitado en el momento de la inspección. Decaimiento irreversible del ejemplar que actualmente se encuentra en regresión terminal, con apenas un 20% de copa viva, respecto al volumen original. Riesgo potencial de fallo de partes o del árbol completo por degradación, debido a la inactividad de prácticamente la totalidad de los tejidos funcionales. Dimensiones de copa muy por debajo de las que se que consideran mínimas para esperar un aporte significativo de beneficios ecosistémicos. ESTADO GENERAL: Ejemplar adulto decrepito, necrosis de prácticamente la totalidad de los tejidos funcionales, causando el decaimiento irreversible del ejemplar que actualmente se encuentra en regresión terminal, con apenas un 20% de copa viva, respecto al volumen original, y con riesgo potencial de fallo de partes o del árbol completo por degradación. Deterioro estructural irreparable y decaimiento permanente, esto implica un incremento del riesgo de colapso y una disminución sustancial del aporte de valor ambiental en cuanto a cobertura arbórea. OBSERVACIONES: Aunque no existe un riesgo inminente de fallo, su viabilidad mecánica y funcional, a corto plazo, ha quedado comprometida de manera definitiva. Debido a su baja vitalidad no dispone de los suficientes recursos para hacer frente a agentes patógenos y consolidar estructuras debilitadas. El contexto nos hace pensar en algún tipo de patógeno que está generando estos decaimientos rápidos y severos. Aunque no se han detectado signos que orienten respecto a cuál podría tratarse en concreto. Más allá de que la situación sea compatible con la posible acción de un hongo patógeno de raíz”.
