Expediente: 19/2024
AP-272-2024 al AP-273-2024
AP-272-2024
IGH

COMUNICADO DE APEO DE ARBOLADO VIARIO (AP-272-2024) PARTE 1ª
MOTIVO: APEO POR GESTIÓN

1. **FECHA:** 19 de Junio de 2024
2. **SITUACIÓN:** Jose Luis Vila, Jardines Plaza
3. **Distrito:** Casco Antiguo
4. **ESPECIE:** *Tamarix africana*
5. **ID:** 13

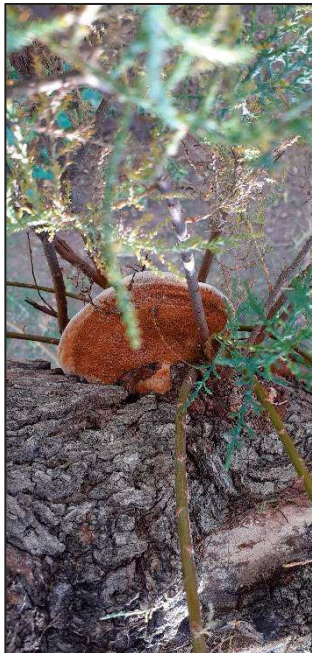
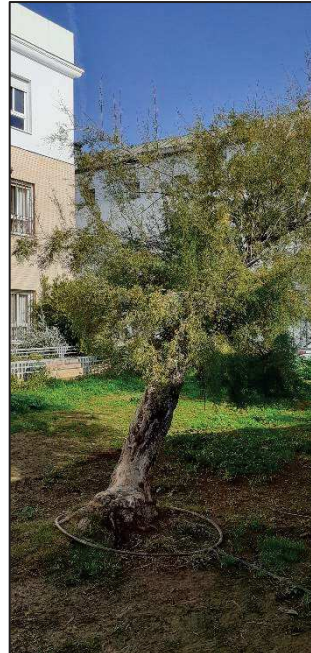
12 FOTOGRAFÍAS:

6. **P.C. (c.m):** 80
7. **ALTURA (m):** 6
8. **ALCORQUE (m):** Área terriza.
9. **LATITUD DE ACERADO(m):** Zona peatonal.
10. **LESIONES GRAVES:**
 - Inclinación mayor de 45°. Con levantamiento de la zona de seguridad radicular y movimiento del general al completo durante el test de tracción.

- Madera expuesta, necrótica, sobre la franja del fuste correspondiente al sector de tracción de la inclinación desde la copa hasta 50cm sobre el suelo, con previsible progresión de la disfuncionalidad de los tejidos vasculares y deterioro mecánico de la madera a nivel hipogeo, debilitando la integridad del anclaje radicular.

- Presencia registrada, según la estacionalidad, de cuerpos fructíferos afines a *Inocutis tamaricis*.
 - Desvitalización acusada. Estancamiento ostensible de su desarrollo por la pérdida de capacidad fotosintética.

Árbol en general con crecimiento muy estancado. Fase adulta, copa muy reducida en cuanto a dimensiones y volumen foliar, alta transparencia y escasa brotación anual. Inclinación acusada con levantamiento de la zona de seguridad radicular y balanceo.

Sin emisión aparente de refuerzo mecánico en las zonas de debilidad estructural.

Sintomatología de vuelco: Ausencia de corrección de la inclinación a nivel de copa, levantamiento de la zona de seguridad radicular y movimiento del ejemplar durante la prueba de tracción manual.

La funcionalidad del árbol, en cuanto mejora de las condiciones ambientales del entorno urbano, es escasa y sus expectativas de futuro se encuentran comprometidas por la carencia de resiliencia manifestada. Se prevé el agravamiento de los defectos registrados, incrementándose a corto plazo la inestabilidad del anclaje radicular y la pudrición de la madera.
