Expediente: 19/2024
AP-272-2024 al AP-273-2024
AP-273-2024
IGH

COMUNICADO DE APEO DE ARBOLADO VIARIO (AP-273-2024) PARTE 1ª
MOTIVO: APEO POR GESTIÓN

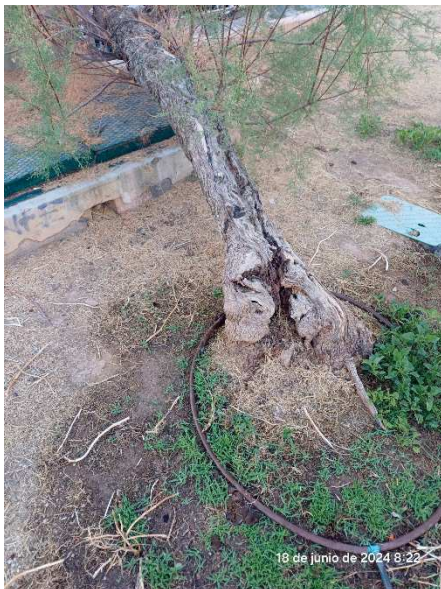
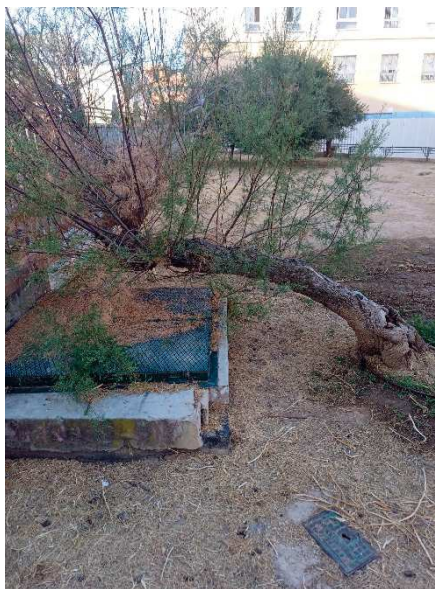
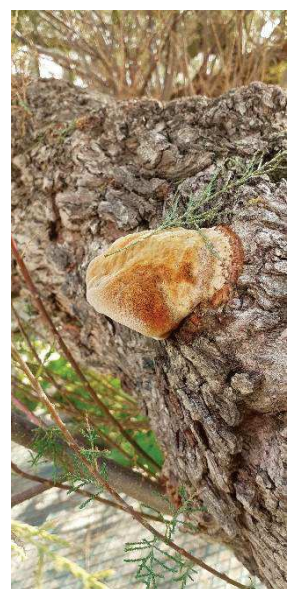
12 FOTOGRAFÍAS:

1. **FECHA:** 19 de Junio de 2024
2. **SITUACIÓN:** Jose Luis Vila, Jardines Plaza
3. **Distrito:** Casco Antiguo
4. **ESPECIE:** *Tamarix africana*
5. **ID:** 123144
6. **P.C. (c.m):** 75
7. **ALTURA (m):** 6
8. **ALCORQUE (m):** Área terriza.
9. **LATITUD DE ACERADO(m):** Zona peatonal.
10. **LESIONES GRAVES:**
 - Inclinación mayor de 45°.
 - Cavidad en base con madera expuesta, necrótica, sobre la franja del fuste correspondiente al sector de tracción de la inclinación desde la copa hasta el suelo, con previsible progresión de la disfuncionalidad de los tejidos vasculares y deterioro mecánico de la madera a nivel hipogeo, debilitando la integridad del anclaje radicular.
 - Presencia registrada, según la estacionalidad, de cuerpos fructíferos afines a *Inocutis tamaricis*.
 - Desvitalización acusada. Estancamiento ostensible de su desarrollo por la pérdida de capacidad fotosintética.

Árbol en general con crecimiento muy estancado. Fase adulta, copa muy reducida en cuanto a dimensiones y volumen foliar, alta transparencia y escasa brotación anual.

Posición arbolada situada en una plaza con una media/alta afluencia de niños y niñas.

Copa desarrollada sobre arqueta, esto dificulta las labores de mantenimiento.

Sin emisión aparente de refuerzo mecánico en las zonas de debilidad estructural.

La funcionalidad del árbol, en cuanto mejora de las condiciones ambientales del entorno urbano, es escasa y sus expectativas de futuro se encuentran comprometidas por la carencia de resiliencia manifestada. Se prevé el agravamiento de los defectos registrados, incrementándose a corto plazo la inestabilidad del anclaje radicular y la pudrición de la madera.
