Expediente: 19/2024  
AP-236-2024  
CAF

## FICHA DE COMUNICADO DE APEO DE ARBOLADO VIARIO (AP 236/24) PARTE 2ª

1. **FECHA:** 29/05/24
2. **SITUACIÓN:** Calle Jardines de la Alhambra      **DISTRITO:** Bellavista-La Palmera
3. **ESPECIE:** *Celtis australis*      **Nº ID:** 798

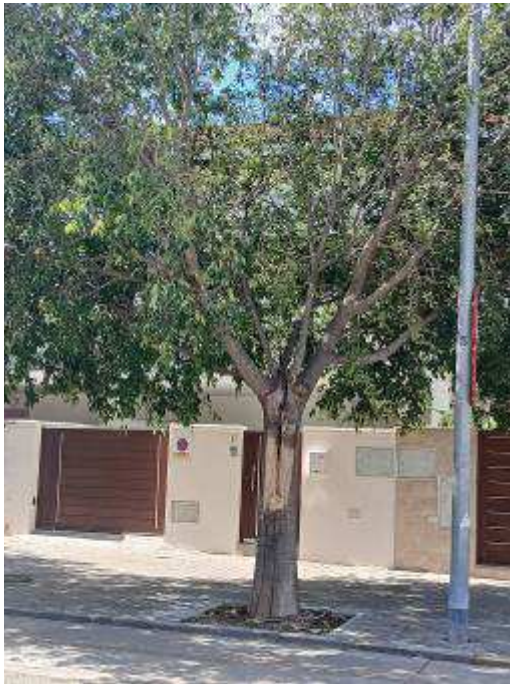
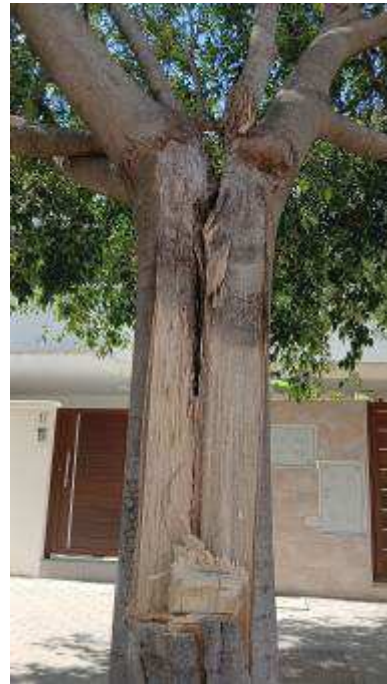
9. FOTOGRAFÍAS:

6. **LESIONES GRAVES:** Herida abierta a nivel de la cruz principal y del tronco, de 90cm de extensión axial y 30cm de ancho, como consecuencia del desgarró de uno de los ejes principales codominantes que ocurrió el pasado mes de octubre 2023, durante jornada de vientos huracanados (Borrasca Bernard). Fisura activa, abierta en la cruz principal y en descenso por el tronco 50cm, quedando la copa dividida en dos partes.

7. **ESTADO GENERAL:** Árbol maduro, con indicios de desvitalización como mortalidad de ramillas cimeras, clorosis y atrofia foliar.
8. **OBSERVACIONES:** El daño que supone la grieta activa tiene relevancia estructural grave, y es irreversible, de manera que existe un riesgo inminente de fallo desde este punto crítico, con proyección de impacto de la copa sobre el acerado y franja de aparcamiento.

MOTIVO DEL APEO: Riesgo no tolerable
