FICHA DE COMUNICADO DE APEO DE ARBOLADO VIARIO (AP 66/24) PARTE 2ª**MOTIVO DEL APEO:** Riesgo no tolerable

1. **FECHA:** 29/02/24
2. **SITUACIÓN:** Avenida Eduardo Dato **DISTRITO:** Nervión
3. **ESPECIE:** *Brachychiton populneus* **Nº ID:** 2877
4. **P.C. (cm):** 186 **ALTURA (m):** 11 **ALCORQUE (m):** Cuadrado individual

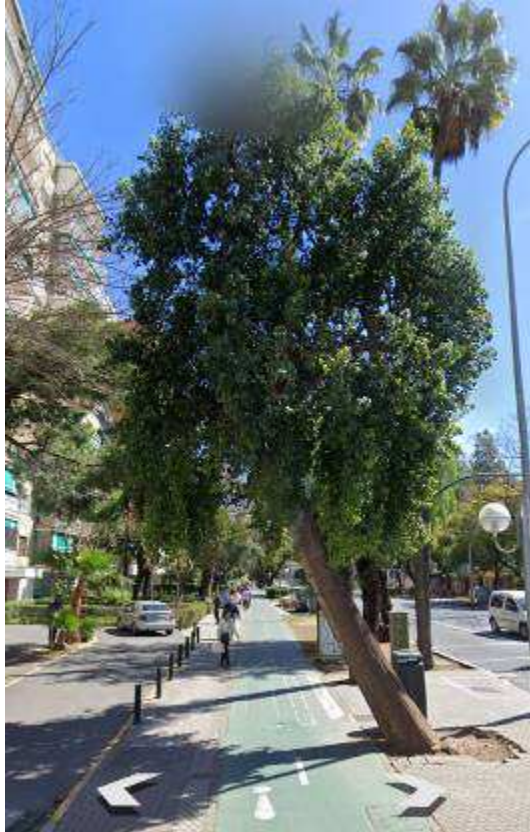
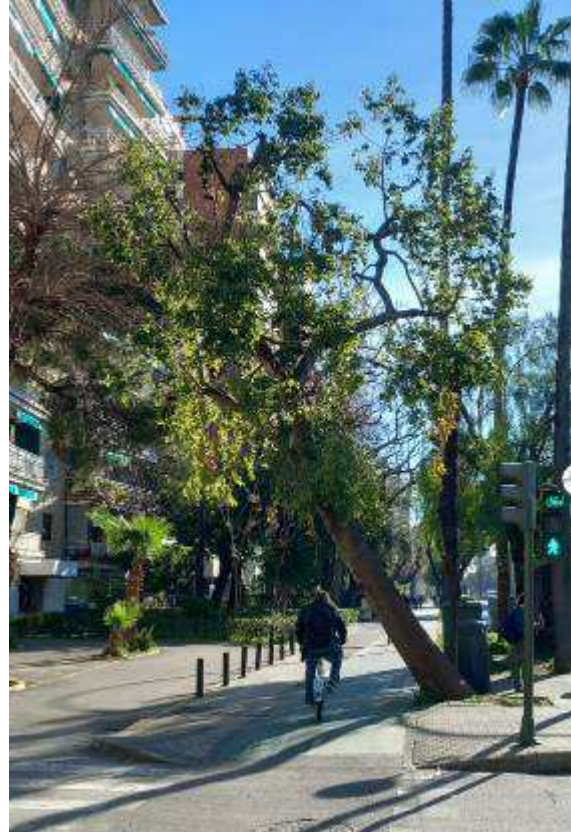
6. **LESIONES GRAVES:** Alto riesgo de vuelco al constatarse un incremento activo de al menos 5º de la inclinación del árbol, desde los 31º Norte registrados en octubre 2023, hasta los 36º Norte, medidos en febrero de 2024. Este incremento, registrado con inclinómetro, es suficiente motivo para proceder a la tala del ejemplar, pues evidencia un potencial fallo primario del anclaje. Además, concurren otros factores agravantes del riesgo, como la fuerte regresión fisiológica de toda la parte aérea, cuya evolución negativa se viene documentando mediante revisiones anuales, realizadas los últimos cuatro años. En el alcorque se observan raíces expuestas en la zona de tracción, solapadas entre sí, con daños mecánicos superficiales y levantamiento del pavimento dentro del área crítica de anclaje radicular. Heridas de hasta 20cm de extensión en la cara de compresión entre 1'5 y 2m de altura, por roce o contacto de vehículos de mantenimiento que maniobran y circulan sobre el acerado. Descortezados del tronco y grietas en la zona de tracción, asociadas a la propia tensión de crecimiento en esta especie o a una sobrecarga por la severa inclinación.

8. **OBSERVACIONES:** Al aumentar la inclinación del tronco, se ha producido la invasión aérea del carril bici, sobrevolando el fuste este espacio a una altura de 1m a 1'5m, inhabilitando el uso del servicio. Además del elevado riesgo de vuelco, es incompatible la conservación del árbol con la circulación por el carril bici, en su trazado actual.

Vista del ejemplar en octubre 2022 (Google Maps) _Foto Izqda, y en febrero 2024 _Foto Dcha

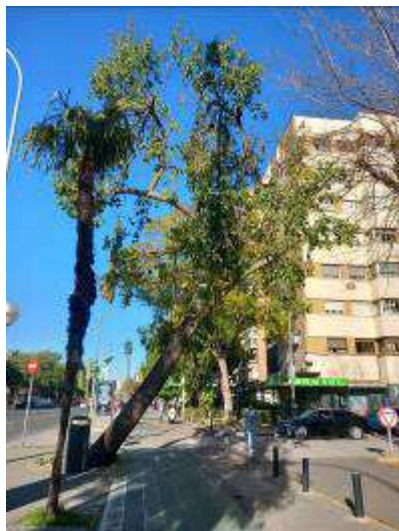
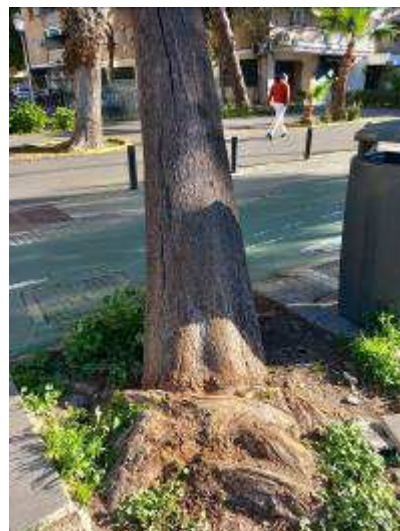
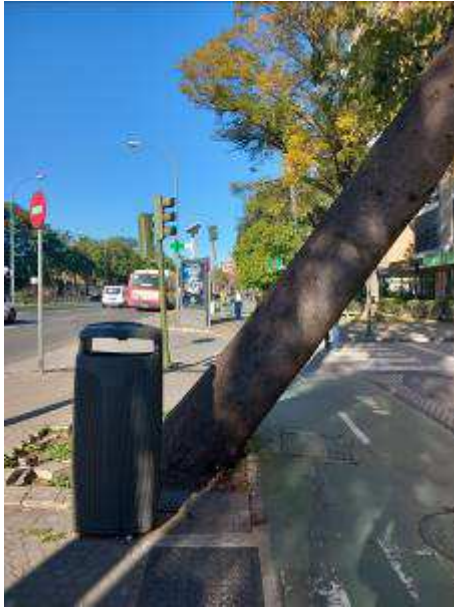
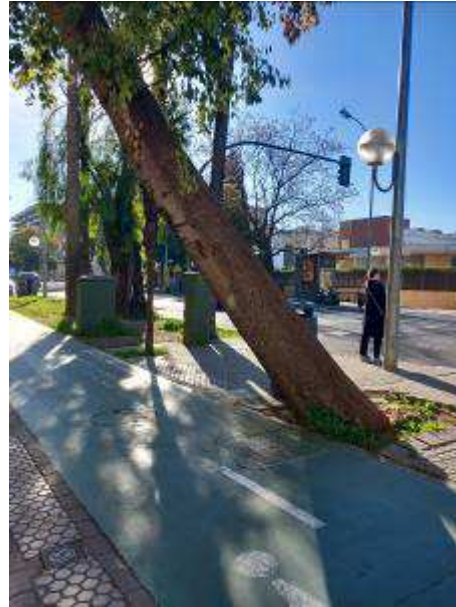
9. FOTOGRAFÍAS:

7. **ESTADO GENERAL:** Árbol maduro, en proceso de decaimiento progresivo e irreversible, mostrando un descenso sustancial de la densidad foliar, clorosis y escaso vigor de crecimiento.
