FICHA DE SOLICITUD APEO DE ARBOLADO ZONA VERDE (AP 1034/24) PARTE 1ª.

ID: 96.

ESPECIE: *Catalpa bignonioides*

Código Apeo: AP 1034/24

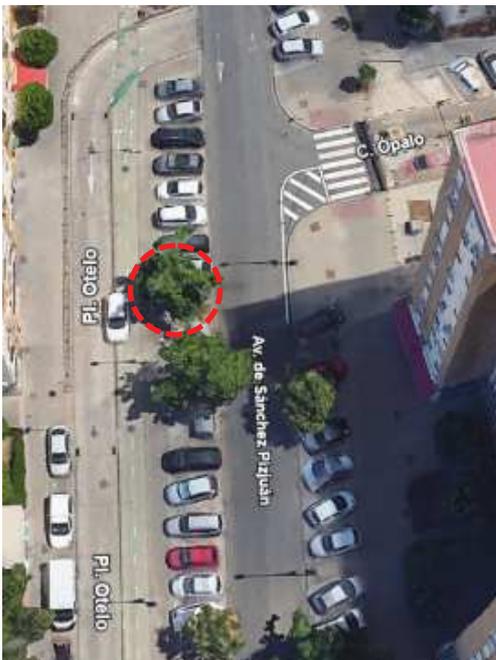
Localización: *Catalpa bignonioides* con ID 96 en la Avenida de Sánchez Pizjuán del Distrito Macarena.

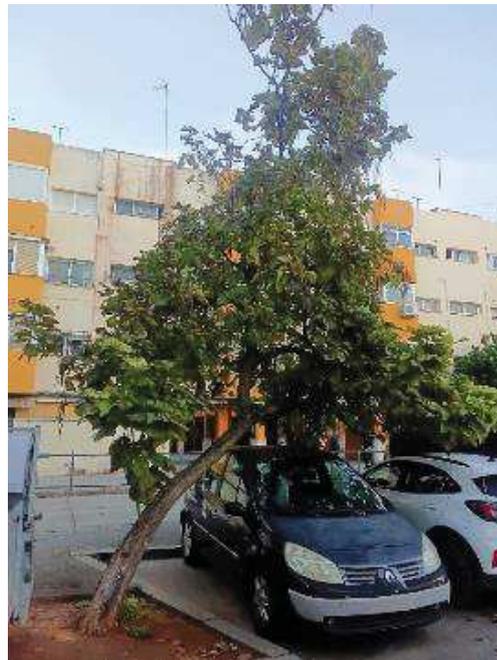
Tras la evaluación visual y posterior categorización del nivel de riesgo según la metodología TRAQ, el posible fallo por rotura radicular (caída rotacional), se clasifica en la actualidad como de RIESGO ALTO para bienes.

Vista general: árbol desvitalizado con inclinación activa situado en alcorque a pie de un aparcamiento. Interferencia con vehículos.

Se recomienda el apeo del ejemplar, ya que supone un riesgo por probable caída del árbol o de alguna de sus partes, que supera lo tolerable y mayor al valor del conjunto de servicios ecosistémicos aportados, sin que sea posible otra acción o intervención viable para mitigar dicho riesgo.

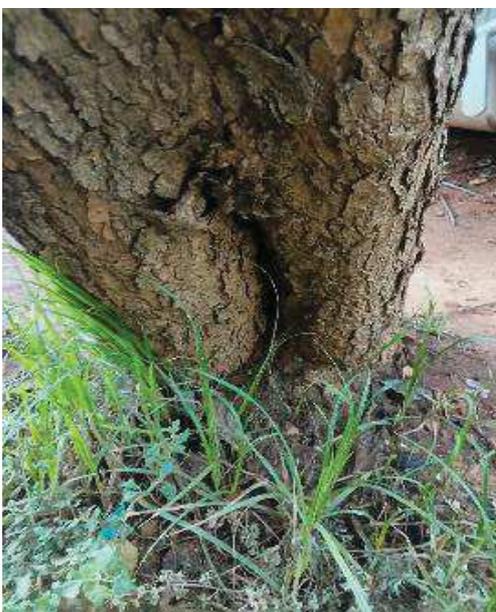
Inicio de cavidad/pudrición en el cuello del árbol que probablemente afecte también a las raíces maestras. Tras la visualización de fotografías históricas se constata que el árbol presenta inclinación activa: derecha mayo del 2015
