**Expediente: 19/2024**  
AP-1107-2024  
PMR

FICHA DE COMUNICADO APEO DE ARBOLADO VIARIO (AP 1107/2024) 1ª PARTE

UBICACIÓN: 50345 - Trabajadores Inmigrantes. Avenida.

FICHA DE COMUNICADO DE APEO DE ARBOLADO VIARIO (AP 1107/24) PARTE 2ª

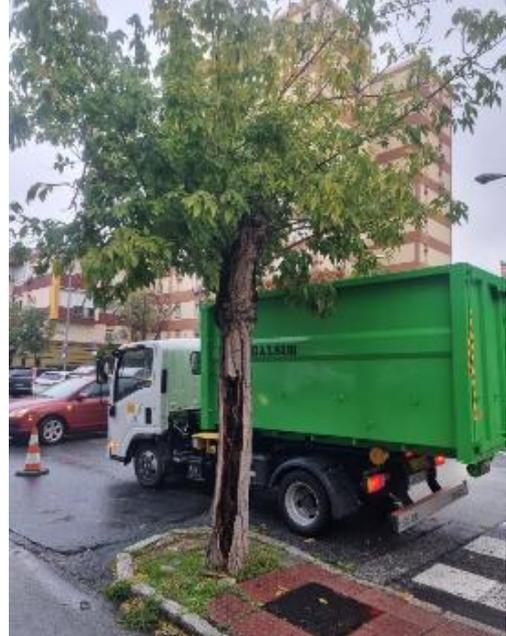
Vista general: árbol desvitalizado y desmochado

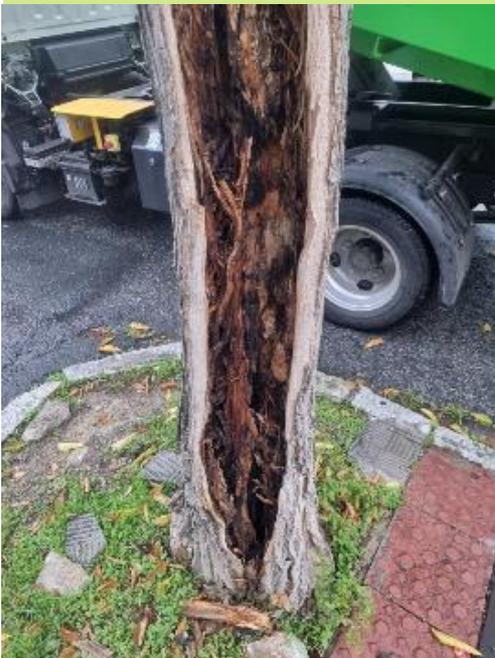
1. FECHA: 30-10-24.
2. SITUACIÓN: 50345 - Trabajadores Inmigrantes. Avenida. **Distrito:** Macarena.
3. ID: 103. **ESPECIE:** *Acer negundo*.
4. P.C. (c.m): 76. **ALTURA (m):** 5.
5. LATITUD DE ACERADO: Inventariado. **ALCORQUE (m):** En alcorque sobre pavimento.
6. LESIONES GRAVES: Pudrición intensa de cuello/raíces maestras
7. ESTADO GENERAL: Desvitalizado.
8. OBSERVACIONES:

Tras la evaluación visual y posterior categorización del nivel de riesgo según la metodología TRAQ, el posible fallo por rotura radicular (caída rotacional) se clasifica como de RIESGO ALTO para peatones en la actualidad. Por lo tanto, se procede al apeo urgente del ejemplar al suponer un riesgo inadmisibles sin que sea posible otra acción o intervención razonablemente viable que pueda mitigar dicho riesgo.

Importante herida/cavidad desde la base del tronco/cuello hasta su parte superior con intensa pudrición activa y escasa pared residual. Durante inspección se constató balanceo/torsión de toda la estructura con el esfuerzo de un sólo brazo.
