Expediente: 19/2024
AP-1118-2024
PMR

COMUNICADO DE APEO DE ARBOLADO VIARIO (AP-1118-2024) PARTE 1ª
MOTIVO: RIESGO NO TOLERABLE

Código: AP-1118-2024

Ubicación: Avenida Santa Cecilia

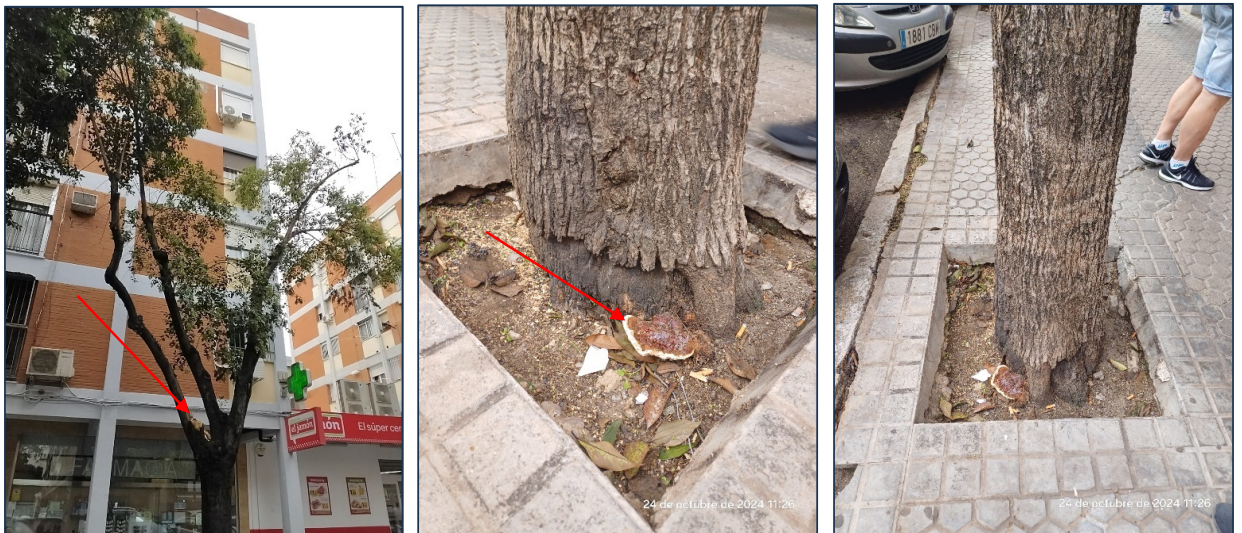
13. FOTOGRAFÍAS:

10. **LESIONES GRAVES:**
 - Descortezamiento como síntoma de disfuncionalidades vasculares, afección del 80% de la madera basal, madera inactiva expuesta, extensión de la afección a través de los tejidos asociados hacia el área hipógea. Cuerpo fructífero afín a Ganoderma sp a esta altura. Desconexión parcial entre el área hipógea y epígea, anterior síntesis de cordones de refuerzo.

- Fracturas recientes de ejes secundarios derivadas de la degradación de la madera portante, descortezamientos y chancros a lo largo de los ejes principales

- En proceso regresivo, abandono del dosel, sin colonización del espacio fotosintéticamente disponible.

Ejemplar que presenta defectos graves en su estructura, que reducen considerablemente su respuesta biomecánica frente a nuevas cargas y agentes meteorológicos adversos, y fisiológica, ofreciendo menos recursos para hacer frente a agentes patógenos y a consolidar estructuras debilitadas. Lesiones en copa tras incidencias recientes por lluvias, descortezamientos y chancros a lo largo de los ejes principales como síntomas de muerte vascular. Debido a la

gravidad de los daños y a la prognosis de los defectos se considera que queda comprometida definitivamente su viabilidad.

Propuestas y/o consejos Debido a la gravedad de los daños y a la prognosis de los defectos queda comprometida definitivamente su viabilidad, alta probabilidad de rotura del cuello por encima del suelo y del fallo de las ramas principales. Estabilidad estructural muy comprometida. El ejemplar presenta riesgo no tolerable. Se procede al apeo.
